Kartlegging og analyse

av eksisterende flerbruksstier på Geilo

Utarbeidet for Geilo Sti- og Løypelag
Sep. '22 – Nov. '23

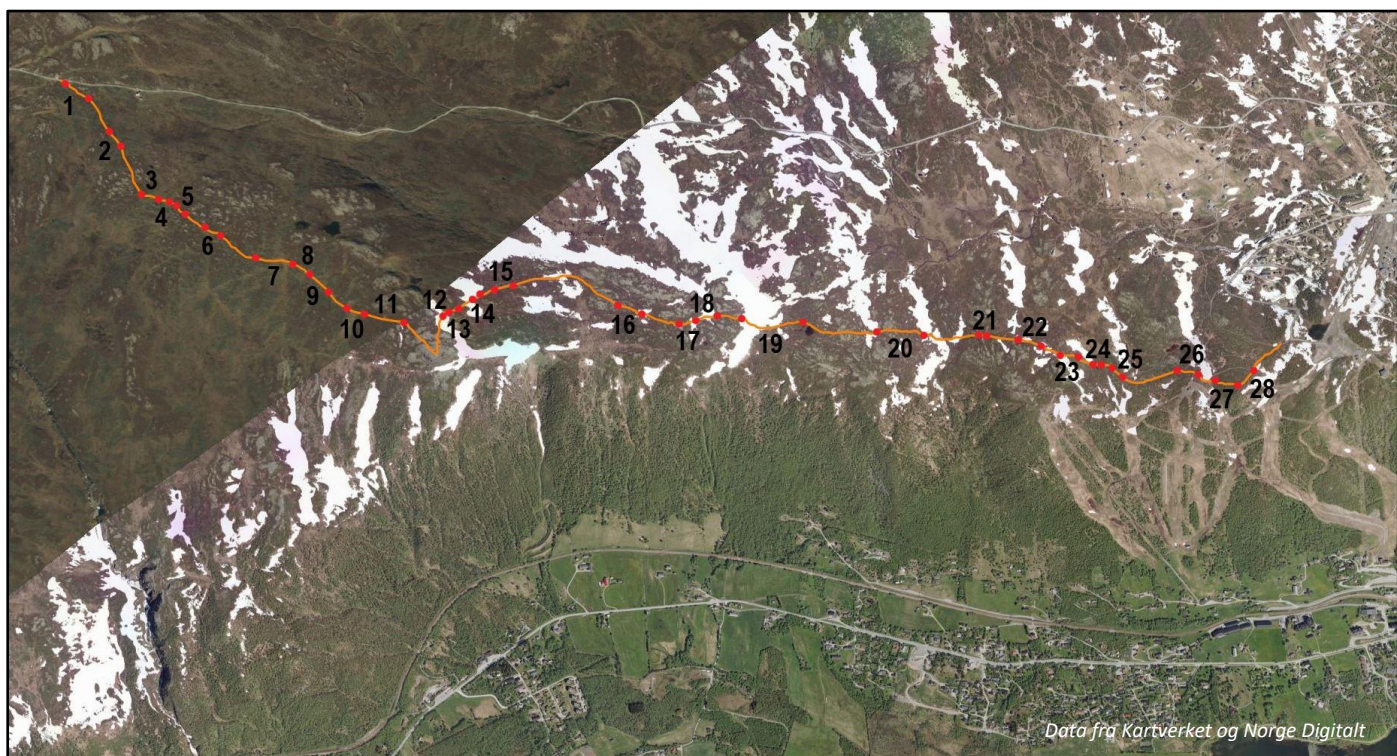
1. Vått parti
2. Vått parti (myr)
3. Vått parti
4. Vått parti
5. Vått parti
6. Slitasjegrop, vått parti
7. Slitasjegrop, vått parti
8. Smal sti m/slitasjegrop
9. Smal sti m/slitasjegrop
10. Slitasjegrop, vått parti
11. Smal sti m/slitasjegrop, erosjon
12. Slitasjegrop, vått parti, steinete overflate
13. Vått parti
14. Vått parti
15. Slitasjegrop, vått parti
16. Slitasjegrop, fallinje parti, steinet overflate
17. Slitasjegrop, fallinje parti, erosjon
18. Slitasjegrop, fallinje parti, erosjon
19. Bred sti, slitasjegrop, fallinje parti, erosjon
20. Bred sti, slitasjegrop
21. Bred sti, slitasjegrop, fallinje parti, erosjon
22. Bred sti, slitasjegrop
23. Bred sti, slitasjegrop
24. Vått parti, steinete overflate
25. Vått parti
26. Slitasjegrop, dårlige siktlinjer
27. Slitasjegrop, dårlige siktlinjer
28. Slitasjegrop, dårlige siktlinjer

- Lavtliggende parti, vann i stien
- Lavtliggende parti, rennende vann i stien
- Vann i stien, dobbeltspor
- Lavtliggende parti, vann i stien
- Lavtliggende parti, bekk som renner over stien

- Grop som holder vann i stien
- Lavtliggende parti, grop som holder vann i stien, dobbeltspor
- Grop som holder vann i stien
- Grop som holder vann i stien

- Grop som holder vann i stien, dobbeltspor
- Grop som holder vann i stien, utvasket overflate
- Grop som holder vann i stien, spisse steiner som stikker opp

- Lavtliggende parti, vann i stien
- Lavtliggende parti, vann i stien
- Lavtliggende parti, grop som holder vann i stien, dobbeltspor
- Grop som holder vann i stien, utvasket overflate

- Grop som holder vann i stien, flere spor
- Grop, utvasket overflate, flere spor
- Flere spor som holder vann i stien, utvasket overflate, steinete
- Flere spor som holder vann i stien, steinete

- Flere spor som holder vann i stien, utvasket, spisse steiner
- Grop som holder vann i stien, spisse steiner som stikker opp
- Grop som holder vann i stien, spisse steiner som stikker opp

- Lavtliggende parti, bekk som renner over stien, steinete
- Lavtliggende parti, vann i stien, dobbeltspor
- Grop som holder vann i stien, tett vegetasjon

- Grop som holder vann i stien, tett vegetasjon
- Grop som holder vann i stien, tett vegetasjon

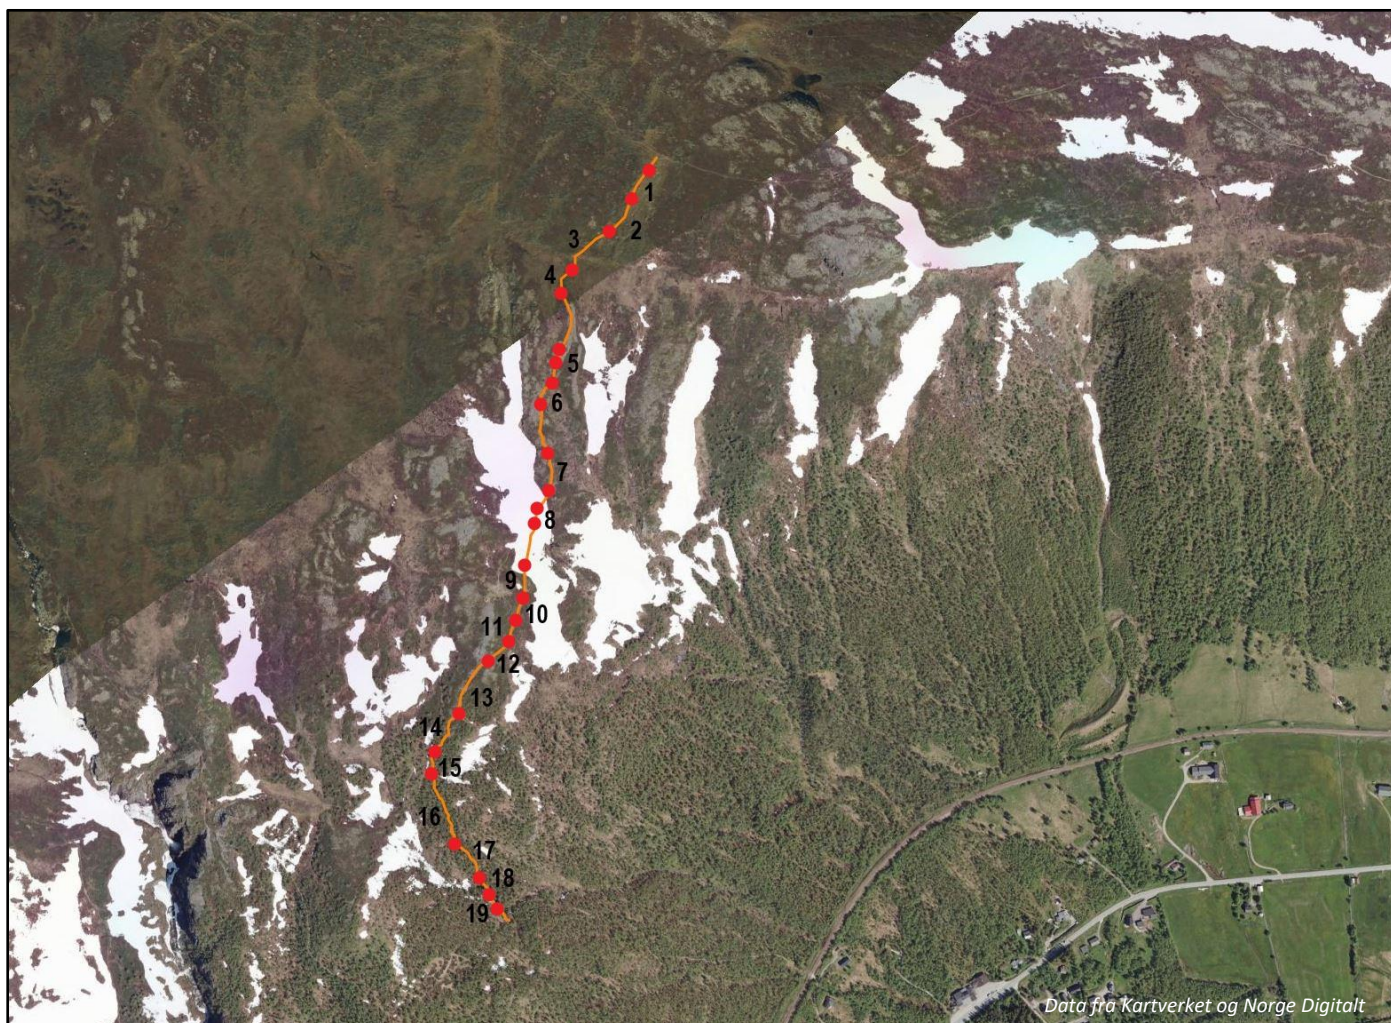
1. Smal sti m/slitasjegrop
2. Smal sti m/slitasjegrop
3. Fallinje parti, slitasjegrop, erosjon
4. Vått parti
5. Vått parti
6. Fallinje parti, bred sti, erosjon
7. Slitasjegrop, erosjon
8. Vått parti, bekkekryss
9. Slitasjegrop
10. Smal sti m/slitasjegrop
11. Smal sti m/slitasjegrop
12. Slitasjegrop
13. Fallinje parti, bred sti, erosjon
14. Fallinje parti, bred sti, erosjon
15. Fallinje parti, slitasjegrop, erosjon
16. Fallinje parti, slitasjegrop, erosjon
17. Dårlige siktlinjer
18. Fallinje parti, slitasjegrop, erosjon
19. Vått parti, bekkekryss

- Grop i overflaten som holder vann i stien
- Grop i overflaten som holder vann i stien
- 35% helling, grop som holder vann i stien, utvasket overflate
- Lavtliggende parti, vann i stien
- Lavtliggende parti, vann i stien
- 32% helling, utvasket overflate
- 20% helling, grop som holder vann i stien, utvasket overflate
- Liten bekkekryss (15-30 cm, vanndybde)
- Grop i overflaten som holder vann i stien
- Grop i overflaten som holder vann i stien
- Grop i overflaten som holder vann i stien
- Grop i overflaten som holder vann i stien
- 30% helling, utvasket overflate
- 35% helling, utvasket overflate
- 26% helling, grop som holder vann i stien, utvasket overflate
- 30% helling, grop som holder vann i stien, utvasket overflate
- Overhengende greiner og tett vegetasjon
- 36% helling, grop som holder vann i stien, utvasket overflate
- Bekkekryss (20-40 cm vanndybde)

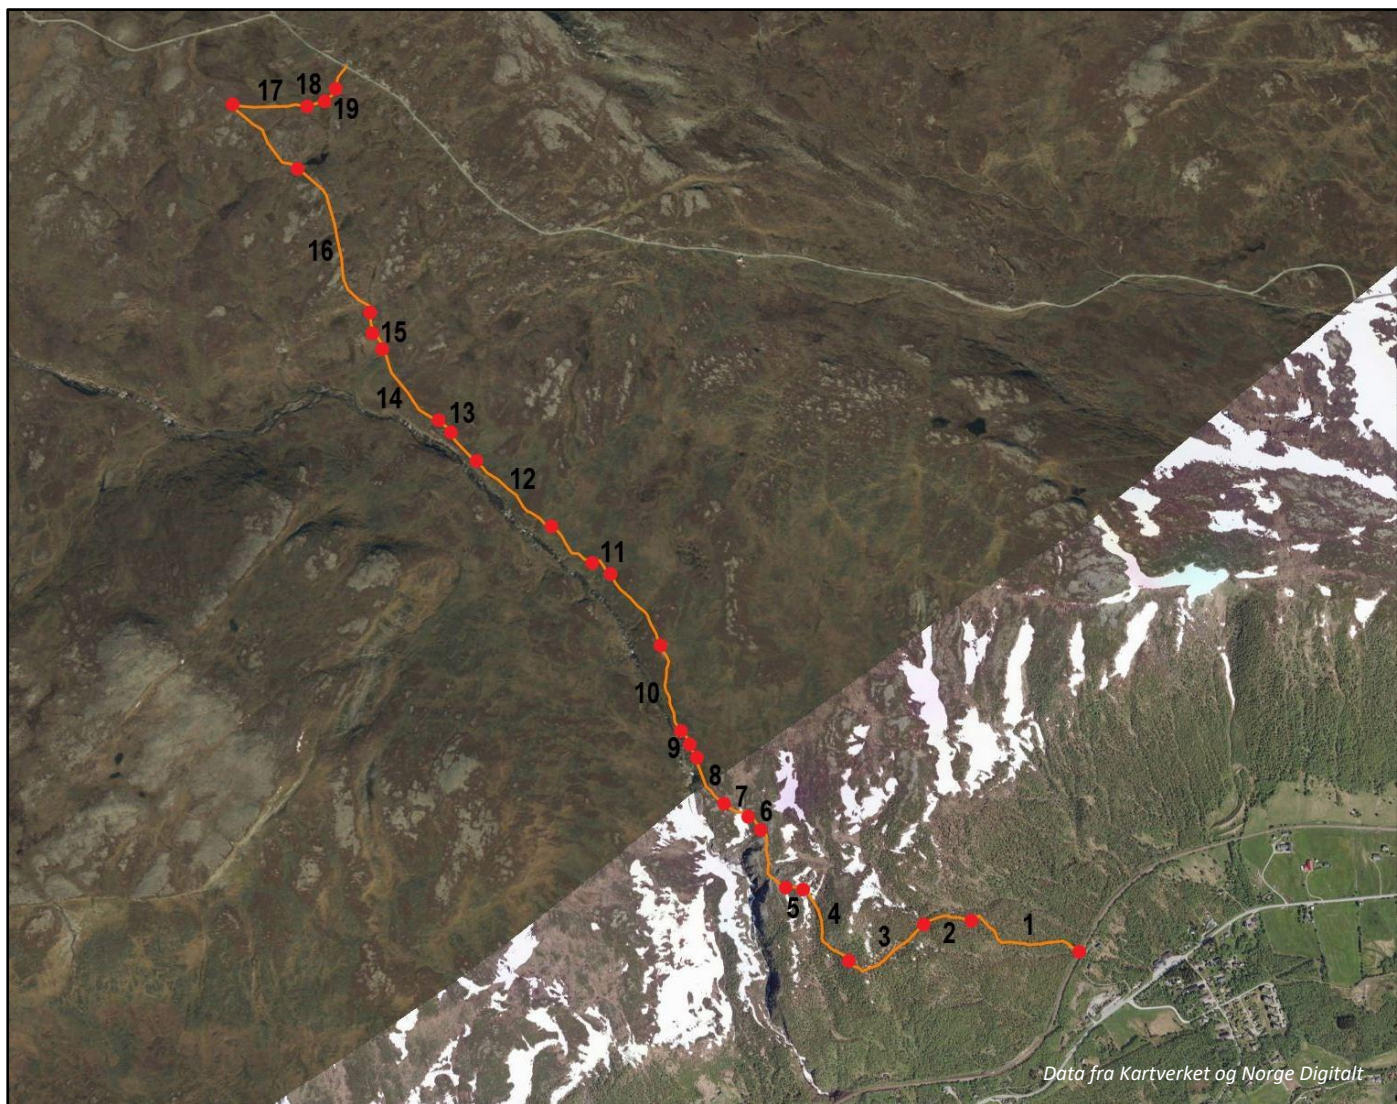
1. Bred sti, slitasjegrop, fallinje parti, erosjon
2. Slitasjegrop, erosjon, dårlig siktlinjer
3. Dårlige siktlinjer
4. Slitasjegrop, fallinje parti, erosjon
5. Vått parti
6. Jordskred, vått parti
7. Slitasjegrop, fallinje parti, erosjon
8. Smal sti m/slitasjegrop
9. Vått parti, bekkekruss
10. Smal sti m/slitasjegrop
11. Vått parti
12. Vått parti m/slitasjegrop
13. Vått parti, bekkekruss
14. Smal sti m/slitasjegrop
15. Vått parti, bekkekruss
16. Våte partier, bekkekruss
17. Bred sti, slitasjegrop
18. Vått parti, bekkekruss
19. Vått parti m/slitasjegrop

- Flere spor som holder vann i stien, utvasket overflate, steinete
- Grop som holder vann i stien, utvasket overflate, tett vegetasjon
- Overhengende greiner og tett vegetasjon

- Grop som holder vann i stien, rennende vann, utvasket
- Lavtliggende parti, vann i stien
- Kanten av stien har rast ut, vann i stien
- Grop som holder vann i stien, rennende vann, utvasket

- Grop i overflaten som holder vann i stien
- Lavtliggende parti med bekk som renner over stien
- Grop som holder vann i stien, rennende vann
- Lavtliggende parti, vann i stien

- Grop som holder vann i stien, stående vann
- Lavtliggende parti med flere bekker som renner i og over stien
- Grop i overflaten som holder vann i stien

- Lavtliggende parti med bekk som renner over stien
- Lavtliggende partier med flere bekker som renner over stien
- Grop som holder vann i stien, flere spor

- Lavtliggende parti med bekk som renner over stien
- Lavtliggende parti, vann i stien

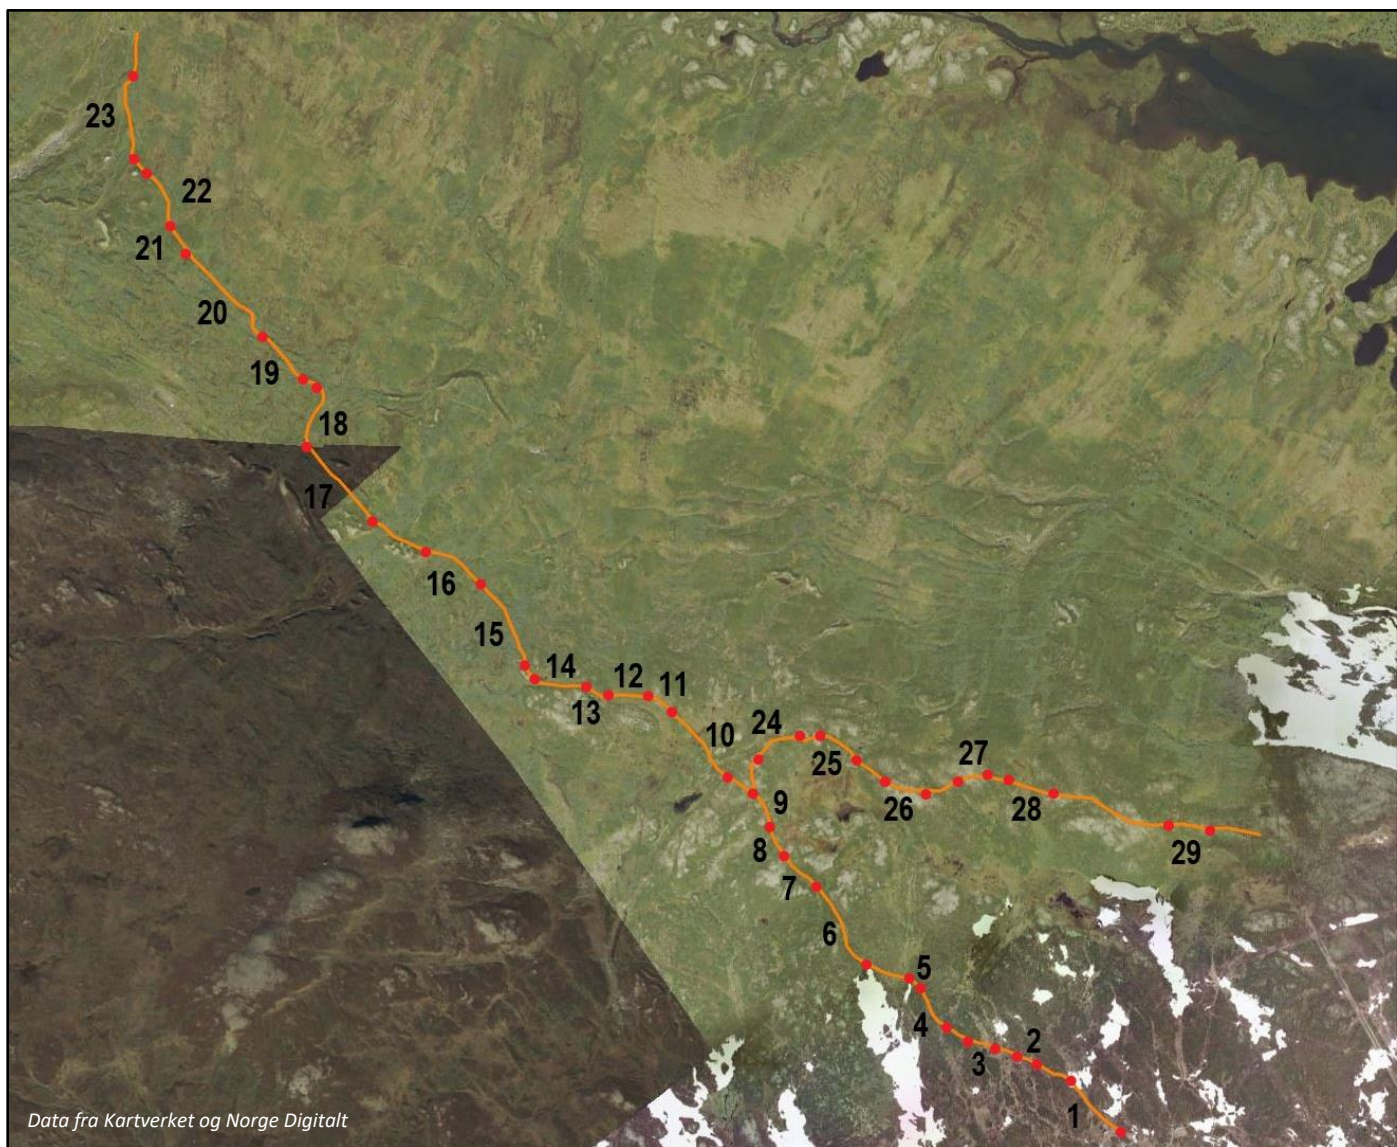
- 1-4. Vått parti
- 5. Vått parti, bekkekryst
- 6. Fallinje parti, vått
- 7-9. Vått parti (myr)
- 10. Vått parti (myr)
- 11. Slitasjegrop, steinete overflate, hindringer
- 12. Vått parti, smal sti, steinete overflate
- 13. Vått parti
- 14. Smal sti m/slitasjegrop
- 15-18. Fallinje parti, vått
- 19. Smal sti m/slitasjegrop
- 20-23. Vått parti, bekkekryst
- 24. Vått parti
- 25. Fallinje parti, vått, steinet overflate
- 26. Fallinje parti, vått, steinet overflate
- 27. Fallinje parti, vått, steinet overflate
- 28. Vått parti m/slitasjegrop
- 29. Vått parti m/slitasjegrop, steinete

- 1-4. Lavtliggende parti, vann i stien
- 5. Lavtliggende parti, bekk som renner over stien
- 6. Rennende vann i stien, løse stein
- 7-9. Lavtliggende parti over myr, vann i stien
- 10. Lavtliggende parti over myr, vann i stien
- 11. Grop som holder vann i stien, mye stein
- 12. Lavtliggende parti, vann i stien, mye stein
- 13. Grop som holder vann i stien, mye stein
- 14. Grop i overflaten som holder vann i stien
- 15-18. Lavtliggende parti mellom myr, rennende vann i stien, løse stein
- 19. Grop som holder vann i stien
- 20-23. Lavtliggende parti med flere bekker som renner i og over stien
- 24. Lavtliggende parti, vann i stien
- 25. Vann i stien, mye stein
- 26. Vann i stien, mye stein
- 27. Vann i stien, mye stein
- 28. Lavtliggende parti, vann i stien, dobbeltspor
- 29. Lavtliggende parti, vann i stien, dobbeltspor, steinete

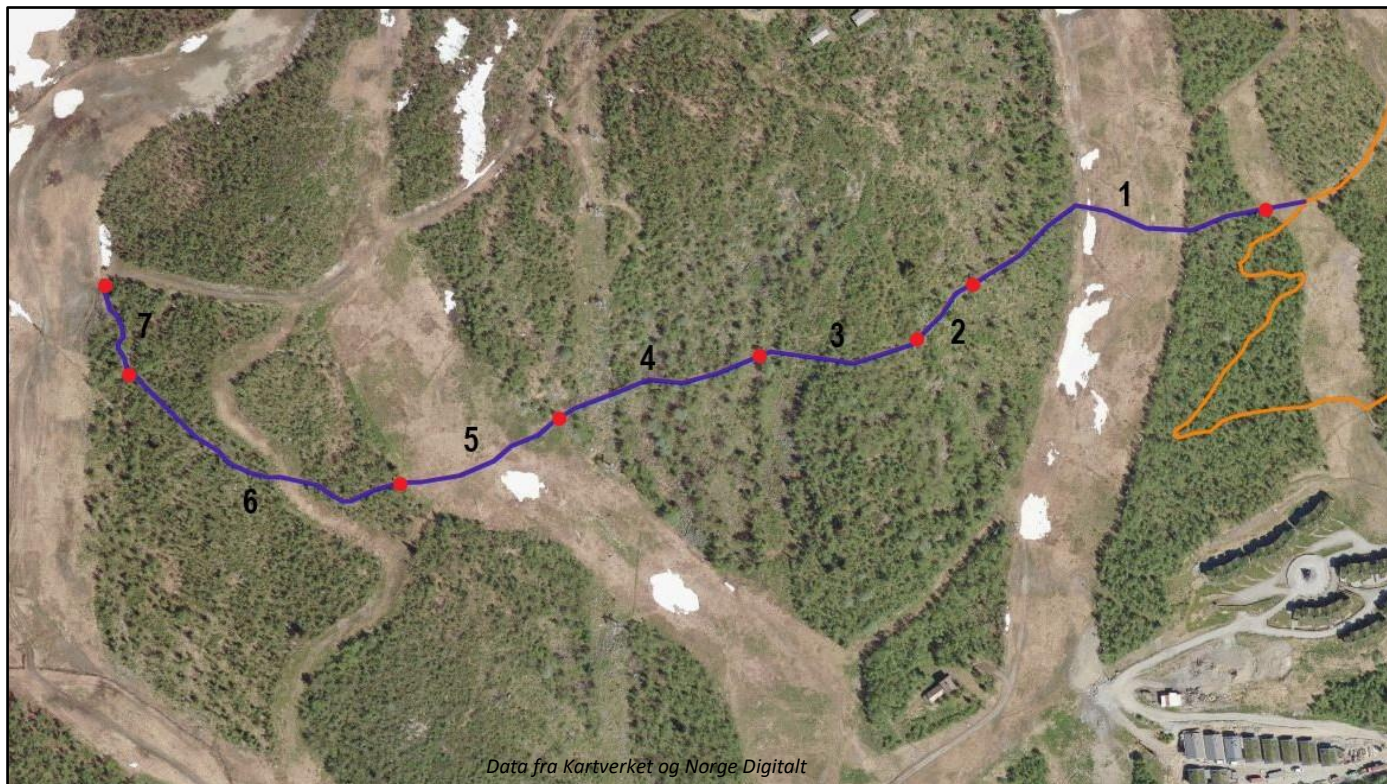
1. Smal sti m/slitasjegrop, dårlige siktlinjer
2. Vannskader/erosjon
3. Smal sti m/slitasjegrop, dårlige siktlinjer
4. Slitasjegrop, steinete overflate, hindringer
5. Smal sti m/slitasjegrop, utydlig sti
6. Smal sti m/slitasjegrop, dårlige siktlinjer
7. Bratt helling, vannskader/erosjon

- Grop i overflaten som holder vann i stien, tett vegetasjon
- Fallinje parti, utvasket overflate
- Grop i overflaten som holder vann i stien, tett vegetasjon
- Grop som holder vann i stien, spisse steiner, utrast stein
- Grop i overflaten, stien krysser skibakken (høyt gress)
- Grop i overflaten som holder vann i stien, tett vegetasjon
- 30% helling, fallinje parti, utvasket overflate

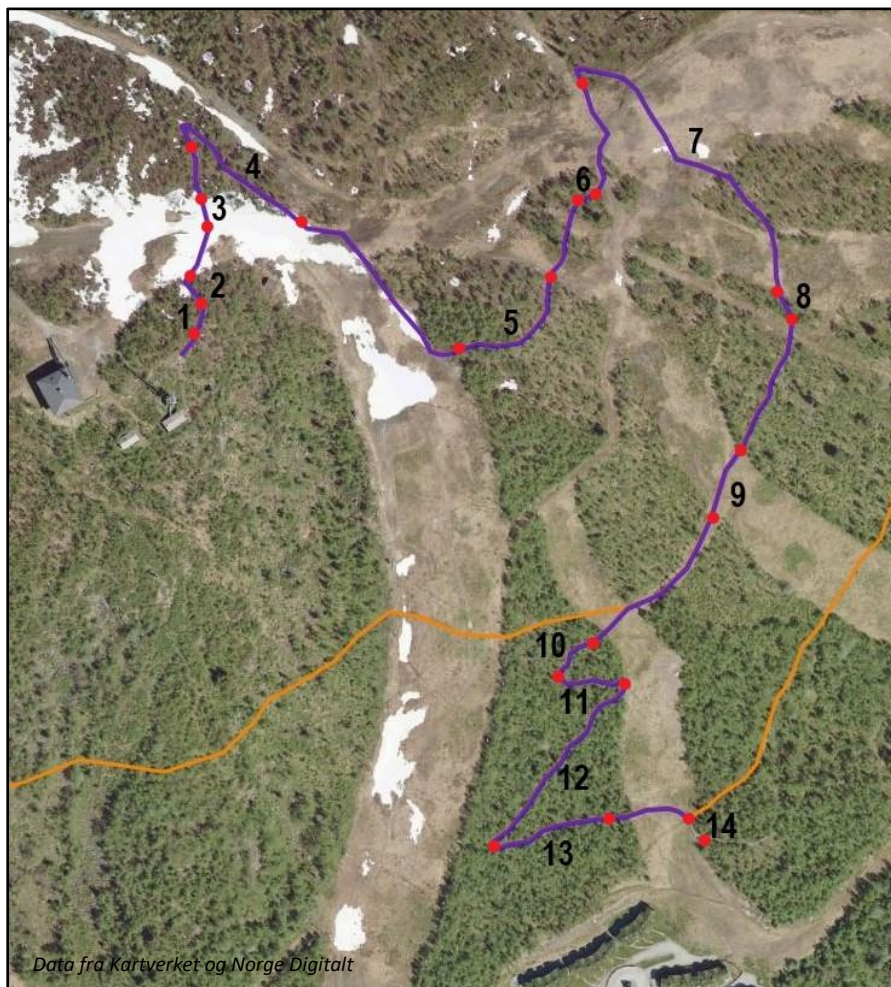
1. Slitasjegrop i stien
2. Bratt helling, vannskader/erosjon
3. Smal og utydelig sti
4. Slitasjegrop i stien
5. Slitasjegrop i stien
6. Bratt helling, vannskader/erosjon
7. Slitasjegrop, utydelig sti
8. Vannskader/erosjon
9. Slitasjegrop i stien
10. Bratt helling, skarp sving, dårlige siktlinjer
11. Bratt helling, skarp sving, vannskader
12. Slitasjegrop i stien, steinete overflate
13. Bratt helling, skarp sving, erosjon
14. Smal sti, slitasjegrop, dårlige siktlinjer

- Grop i overflaten som holder vann i stien
- 27% helling, bratte svinger, utvasket overflate
- Stien krysser anleggsvei og skibakken
- Grop i overflaten som holder vann i stien
- Grop i overflaten som holder vann i stien
- 25% helling, fallinje parti, utvasket overflate
- Grop i overflaten, stien krysser skibakken
- Manglende drenering ut før bratt parti, utvasket overflate
- Grop i overflaten som holder vann i stien
- Bratt sving med løs overflate og tett vegetasjon inntil
- Bratt sving med løs og utvasket overflate
- Grop som holder vann i stien, spisse steiner som stikker opp
- Bratt sving med grop i overflaten som holder vann i stien
- Grop med smal sti langs siden, tett vegetasjon inntil

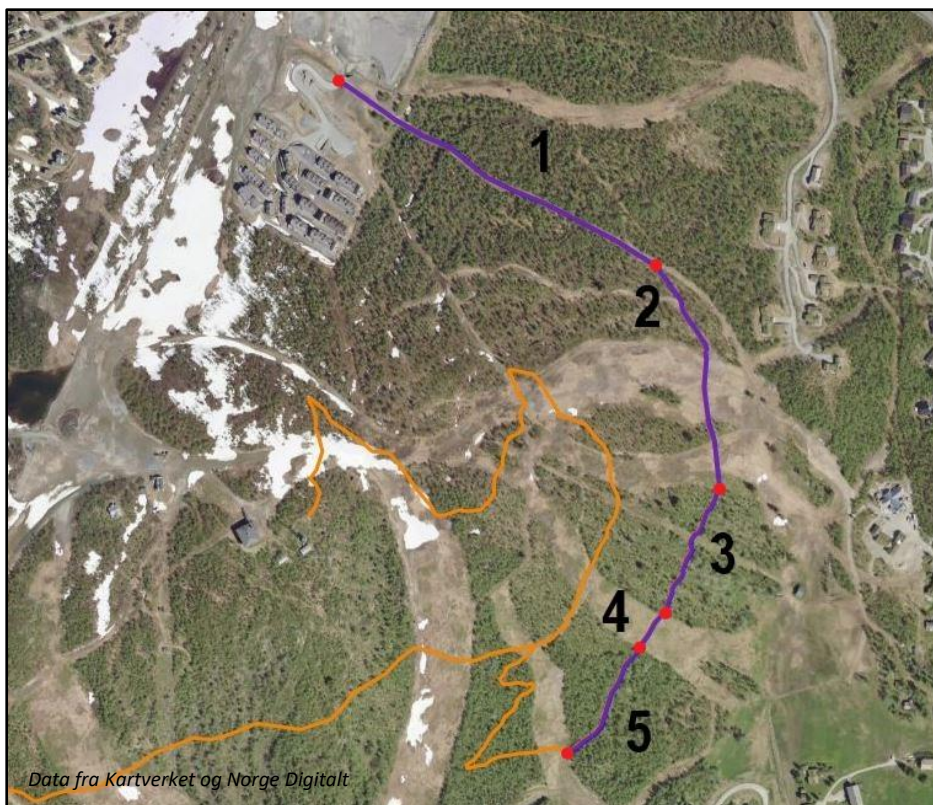
1. Slitasjegrop i stien
1. Traktorvei
2. Gjengrodd parti
3. Trekonstruksjon i dårlig stand
4. Smal og gjengrodd parti over skibakken
5. Trekonstruksjon i dårlig stand

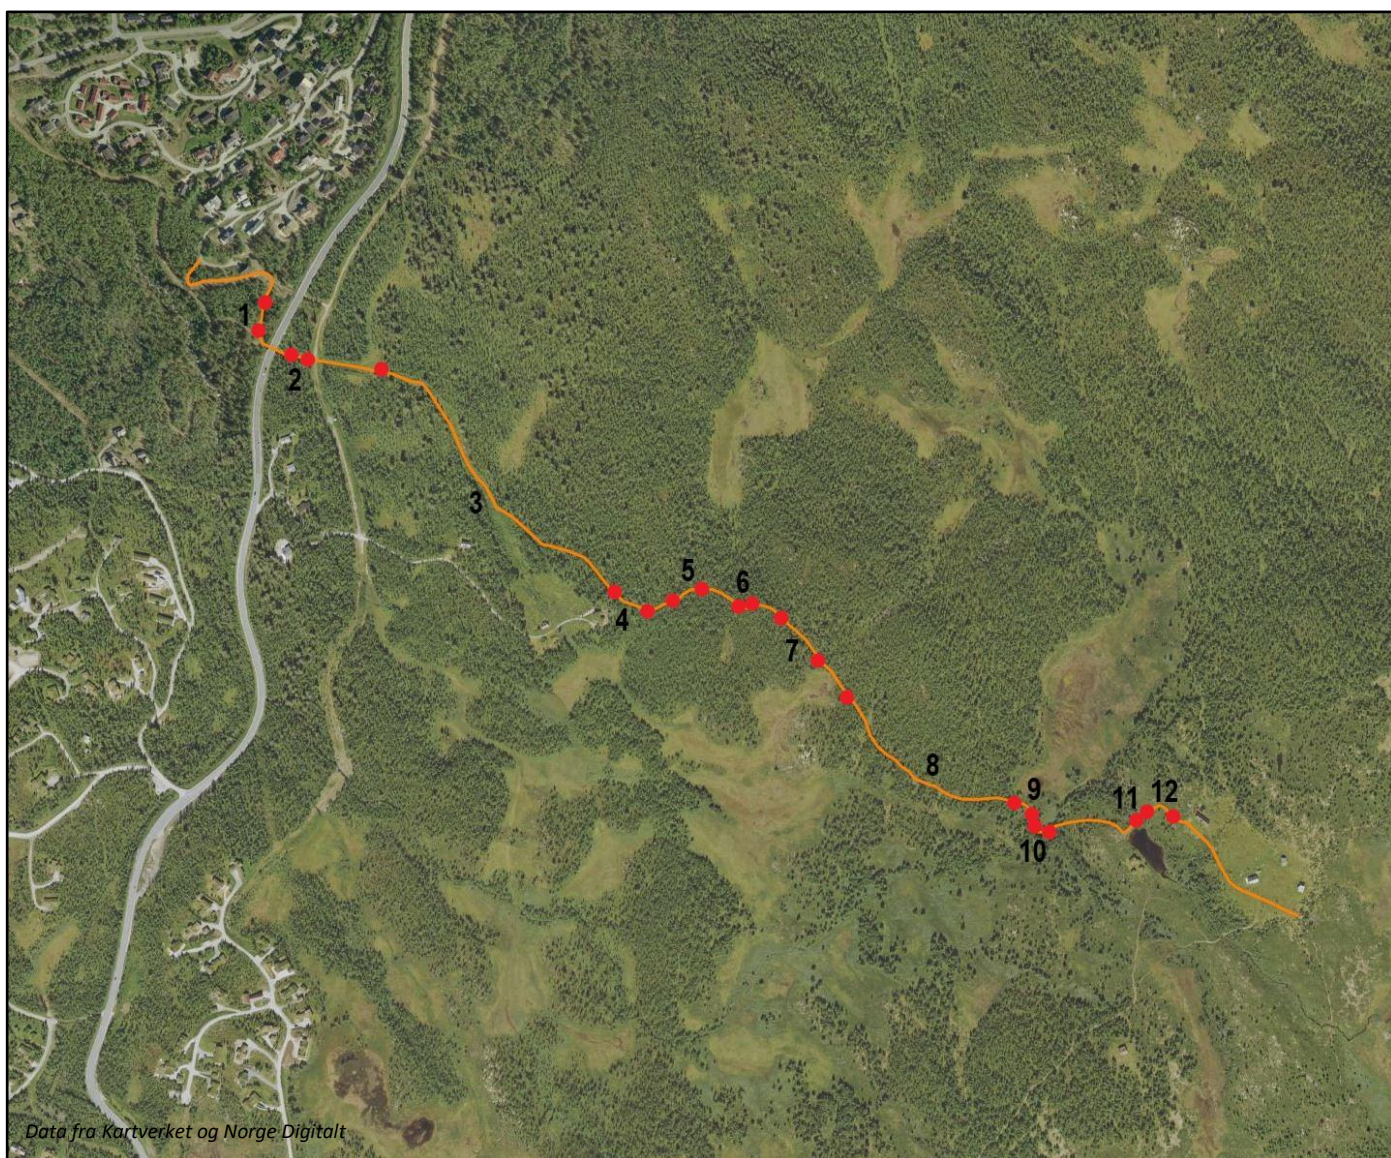
1. Vått parti
2. Vått parti, bekkekruss
3. Fallinje parti, vått, dårlige siktlinjer
4. Slitasjegrop, steinete overflate
5. Vått parti
6. Fallinje parti, vått, dårlige siktlinjer
7. Smal sti m/slitasjegrop, vått, steinete
8. Smal sti m/slitasjegrop, steinete
9. Smal sti m/slitasjegrop, dårlige siktlinjer
10. Vått parti, bekkekruss
11. Bekkekruss
12. Slitasjegrop, steinete overflate
