Restaurering av 3 verneverdige bygninger på Gjøken (Gjøkhotellet)

07.05.2020

1 Innledning

4 Skogfosskoia

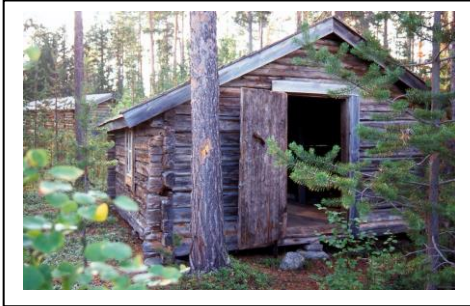
Koia vender seg mot Steintjørna med døra mot øst og ikke mot tunet. Den ligger fint i terrenget og det er luft mellom bunnsvill og terrenget. Koia er 3,7 på 4,3 m.

Utvendig viser koia at den har stått i vær og vind i mange år, dokumentert i bruk allerede i 1882. Dendrodatering (2017) anslår hogsttidspunkt til 1879/80, med muligens noe materiale fra 1869/70.

Den står fint oppreist, selv om det er noe sig mot

nordveggen.

Det er lite tegn til råte i stokkene, selv om flere er noe forvitret. Unntak er stokk nr 8 i nordveggen. Denne stokken er noe råtnet opp mot vestveggen. Noen plasser mangler også deler av nov-endene eller små gavel deler rundt åsene. Opp mot nordlige sideås så har det tidligere vært vannlekkasje, stokkene er blitt mindre.

- Jekke opp nordveggen. Sjekke bunnsvillen i nordvestre hjørne.
- Legge taket slik som på bildet fra 1896.
- Sjekke konstruksjonen av novene i nordøstre hjørne. Bare kritiske skader byttes ut. Bygget trenger ikke å være tett.
- Lage en beskyttende halvstokk for stokk nr 8 i nordveggen.
- Rekonstruere vinduene. *Vi mangler bilder av de gamle vinduene* – Evt Reparere vinduene/glassene, legge nytt kitt på eksisterende vinduene
- Sette opp plexiglass 5 cm fra veggene slik at navnene beskyttes og det samtidig gis informasjon.
- legge inn strøm og belysning på en skånsom måte.

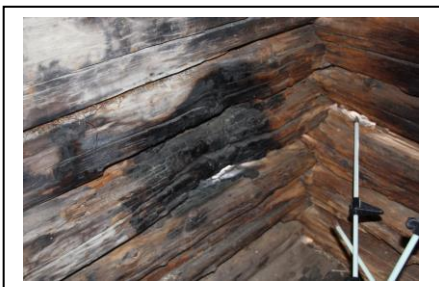
Innvendig i det nordøstre har det vært ildsted. Det sees spor etter brann og at noen av stokkene er blitt tynnere. Det er også mer spillerom mellom stokkene. Ut fra gamle bilder så er det tydelig at pipa har stod i dette hjørne. Rundt pipa har det kanskje ikke vært helt tett i taket. På utsiden er det neste ikke merkbart at stokkene er tynnere på innsiden, selv om novene er slitt.

Det foreslås å beholde stokkene i nordøstre hjørne slik som de er. Ny bruk av bygningen har ikke behov for at bygningen er helt tett. Samtidig som takket tas ned er det likevel viktig at laftehodene sjekkes og eventuelt fornyes. Dette for å sikre at konstruksjonen holder.

Disse sporene kan være tegn på at det kan ha vært et ildsted der. Men det finnes ingen dokumentasjon på hvordan ildstedet har sett ut. Bare sporene i veggen er synlig i dag, som en egen historiefortelling.

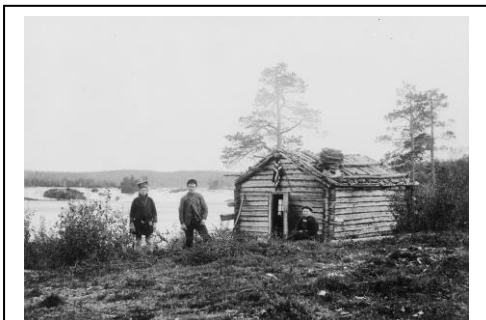
Bilde Eilisif Wessel

og er i god stand. Taktroen ser generelt bra ut med unntak av bordene i nordøstre hjørne der det er spor etter fukt i noen av plankene. Dessverre kunne vi ikke sjekke pappen siden det var for mye snø på taket. Fra tidligere bilder er takpappen lagt liggende. Kan vann ha trengt inn gjennom disse sporene?

På gamle bilder sees det også at to av stakkene var lengre ut fra noven en de andre stakkene. Nå er alle novene like langt. Stokk 5 i gavelveggen mot nord og stokk 5 som kommer fra sørveggen. Disse er nok blitt kortet inn for

lengde siden. Men man kan lure på hvorfor de har vært lengre enn de andre.

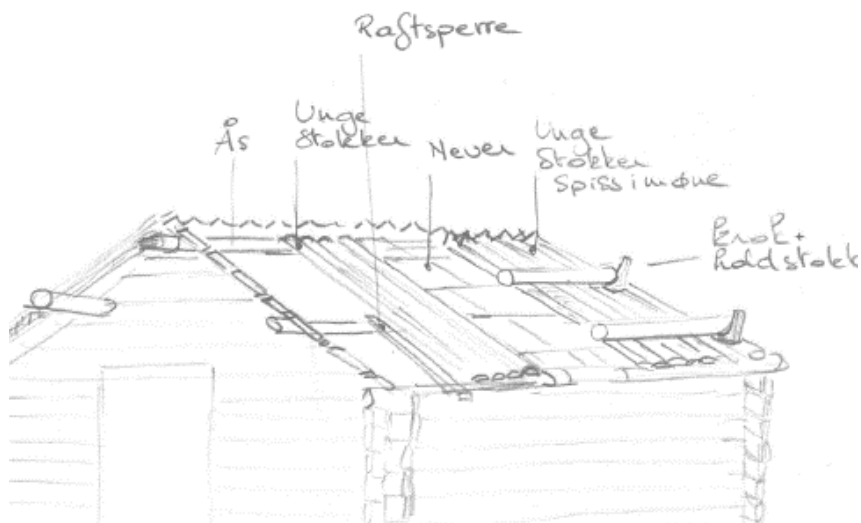
Figur 2. Skisse mulig opprinnelig tak konstruksjon

Ut fra gamle bilder så ser det ut at taket var bygd opp av brenntrokonstruksjon. Først åser, så raftsperrer/skaftunger, liggende tro av halvkløyvinger, never, stående tro av halvkløyvinger og stokker for å holde det hele på plass. Tanken er å få tilbakeført taket. Det er viktig å sjekke med Sverige og Finland om de har slike konstruksjoner, den kan by på utfordringer. Men det har stor verdi å kunne tilbakeføre taket også med takpipe steinene. Opprinnelig takkonstruksjon vil kreve mer vedlikehold.

Det bør undersøkes nærmere hvordan opprinnelig konstruksjon har vært. Og om den kan utføres slik at ikke tømmeret får vann- og fuktskader igjen. Og om åsene har bra nok bæreevne, siden venstre ås nå har en stolpe. Hvis ikke må man beholde dagens tak konstruksjon med taktro og takpapp.

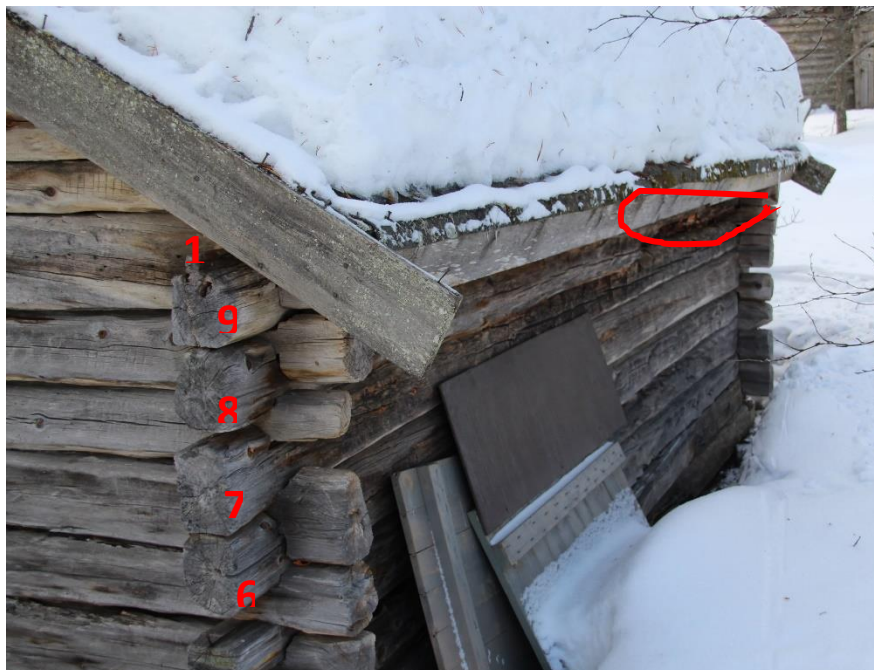
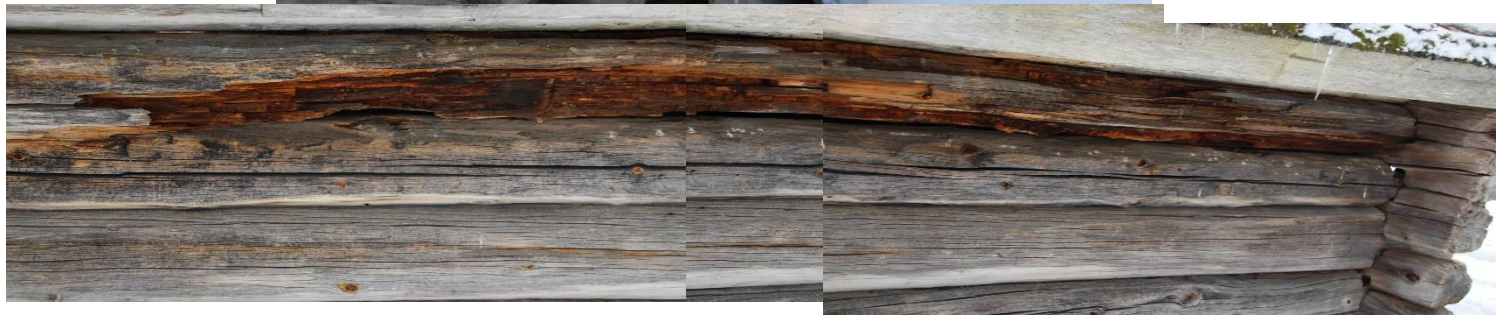
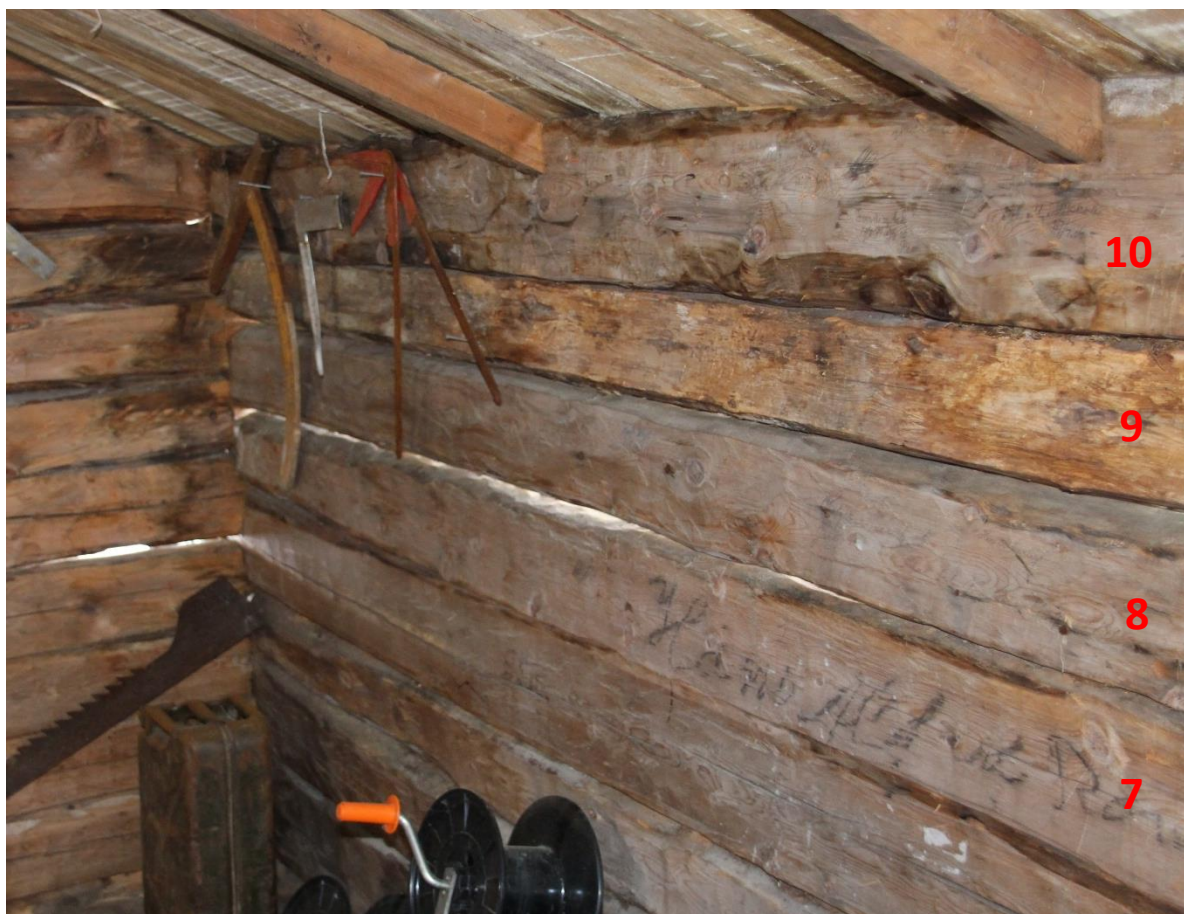
Stokk nr 8 i nordveggen.

På innsiden ser stokken helt finn ut, og i tillegg finnes det minst 4 navn skrevet inn i den delen som er dårlig på utsiden.

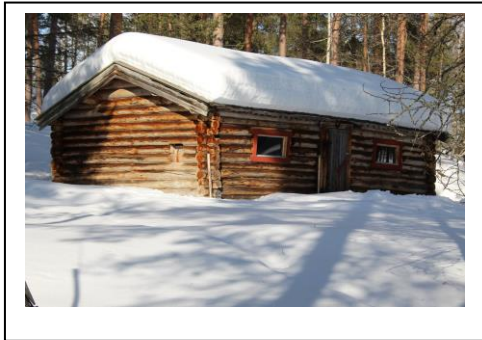
Stallen ligger ved en liten høyde og avgrensner tunet.

Stallen er bygd av runde tømmerstokker med større dimensjoner enn Skogfosskoia. Stallen ble antageligvis bygd i 1913 på 'nye' Nesheim. Dendrodaterings rapporten fra 2017 konkluderer med at hogsttidspunkt er vinter 1921/22.

Stallen står noe opp fra bakken med punktvis fundamentering på nyere betongblokker. Under golvet ligger det en stor midtbjelke som igjen ligger på kortere og

mindre planker. Den er 7,9 x 4,4 m i størrelse.

Tømmeret er for det meste i orden, selv om det sporadisk er noen råteskader som er tørket eller der tømmeret er borte som i novene. Bunnsvillen på sørvest-veggen bør delvis erstattes. Det finnes også spor av fugeskum og mineralull mest på bakveggen nordøstre hjørne. Dette ble nok gjort for å tette alle åpninger.

Døren er en panelt dør der hengslene er litt rustne. Håndtakene er veldig enkle, og kan muligens være original.

- Ta hele tømmerkonstruksjonen fra hverandre. Og rens tømmeret for isolasjon. Skifte deler av bunnsvillen i sørvest og skifte deler av 2 stokker i nord.

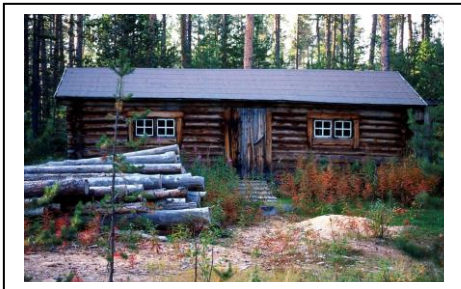
Dagens vinduer som ikke har glass inndelinger er intakte, men de er ikke de originale vinduene. Vinduene har fått rødmalte vinduslister. På en befaring ved Finnmark Fylkeskommune i 2003 ble det nevnt at de originale vinduene enda fantes i selve bygningen, men de er ikke lenger til stede. Bildet ved siden av viser muligens de originale vinduene, som er 8 fags.

Taket er ikke inspisert grunnet snø. Det er åstak, med mønsås og 2 sideåser. Åsene kan være skiftet ut, dette må undersøkes nærmere. Innvendig er det ikke mulig å avdekke eventuelle vannlekkasjer der taket er bygd opp av flere lag. Stående taktro, tverrliggere og igjen stående taktro, så til slutt takpapp. Der taktroen er synlig ved raftet så sees det flere planker med fukt. På to plasser inne i stallen er det fortsatt en metallplate etter en pipe gjennomgang i taket.

- Legge nyt tak – bygge takket opp slik som det er nå, der bilder av tidligere takkonstruksjon mangler – gjenbruke takmaterialet i så stor grad som mulig.

- Sette inn 2 rekonstruerte vinduer jfr bilde
- Sette inn ny rekonstruert innerdør (vi har foreløpig ingen info om hvordan den så ut).
- legge inn strøm og belysning og oppvarming av det indre rommet – 2 konvektorovner i glass (2000W) Anlegget legges så diskret som mulig.

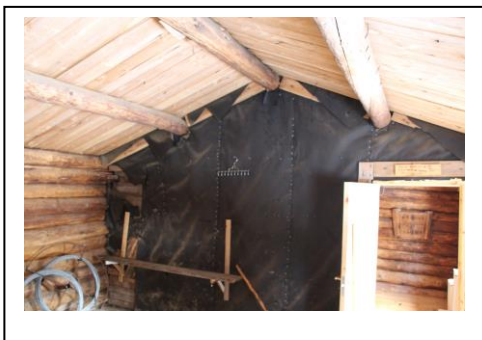
Gulvet i stor-rommet er stort sett intakt, det mangler 3 golvplanker i båsen. Selv båskonstruksjon er noe manglende og lagd av nyere materialer. Møkkklukene i gavel- veggene er også intakte.

Innenfor stallen er det et adskilt rom (2,65 x 4 m). Dele veggen kan nok være original. Den er nå kledd inn med dampsperre og moderne panel og original innerdør er borte. Kanskje eldre bilder fra før 2009 kan vise utforming av denne. Det var ikke mulig å inspisere veggen. Selve rommet hadde fått nytt golv opp på det gamle. Også 2 stokker hadde fått avskåret en del av trevirket

og de viser også tegn på tidligere fuktproblemer eller 'varme' problemer der det kanskje har vært ildsted.

- Rive alt av nytt panel og nytt golv i det adskilte rommet. Sjekke tilstanden på gulvet. Sjekke om det er tett, evt tiltak som øker tettheten.
- Ta av taket – Sjekke hva som kan gjenbrukes.

- Legge 3 nye golvbord i båsen rekonstruere stenderne rundt båsene – lages av samme material som opprinnelig.
- Tette åpningen mellom tømmerstokkene og gulvet i stor-rommet mot sør-vest veggen

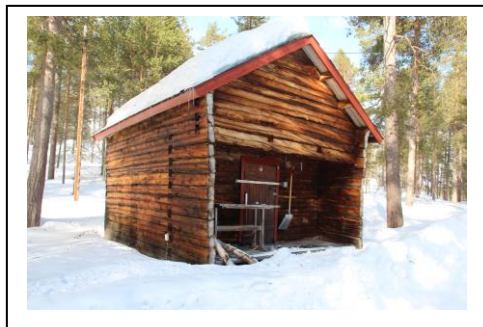
Stabburet står ved inngangen til tunet. Størrelsen er 3,9 m x 3,9 m med en tram og et overbygg som stikker ut i 1,2m.

Stabburet er bygd av store tømmerstokker/planker som er satt sammen med kamlaft. Stabburet ble antageligvis bygd omkring 1903 på 'gamle' Nesheim og i 1911 flyttet til 'nye' Nesheim. Dendrodatering fra 2017 anslår hogsttidspunkt vinter 1895/96.

Under stabburet er det en stor midtbjelke synlig som ligger inn i bunnsvillen. Den ser bra ut.

Tømmeret er for det meste i orden, selv om det sporadisk er noen råteskader som er tørket. De øverste stakkene er bøyd utover. Det er et lite overbygg over døra og trammen er avsluttet av tømmerstokkene på sidene.

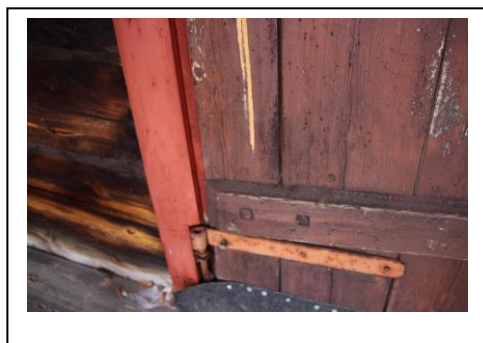
Labankdøren er i god stand. Labankene er festet med trenagler. Hengslene er litt rustne.

Vinduene i nordvestveggen, gavelveggen, er intakt. Vinduet nede er 4-fagsvindu som har fått et strøk maling i de siste årene. På hemsen er det et lite vindu som er litt slitt, men denne er nok av nyere dato. Det var ikke mulig å komme til vinduet.

Takpappen er ikke inspisert grunnet snø. Det er åstak, med mønsås og 4 sideåser. Åsene ser ut til å være original. Det er 2 innskjøringer i raftstokken til raftsperrer, som ikke er montert i dagens tak.

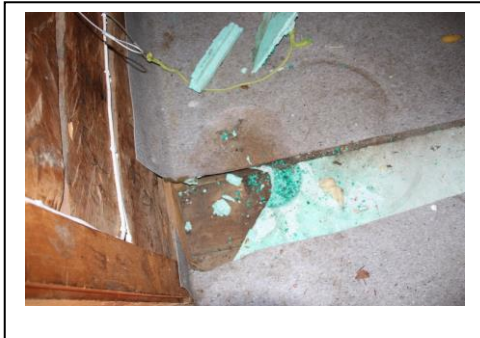
Taktroen viste ikke tegn til fukt eller skade.

Golvet var ikke mulig å undersøke innvendig grunnet harde isolasjonsplater og linoleum. På bilder fra undersiden ser det ut som at golvet er i bra stand. Isolasjonen og linoleumet må fjernes så fort som mulig.

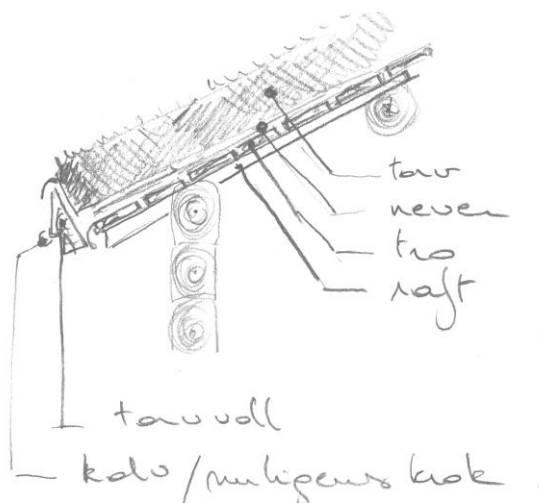
Figur 3. Skisse oppbygging torvtak Stabbur

På de gamle bildene ser torvtaket veldig tynt ut. Det originale taket var nok bygd opp med raftsperrer fra raftstokken til mest sannsynlig første sideås. Disse raftsperrer som ikke er brukt nå kan kanskje forhindre at de øverste stakkene sklir ut.

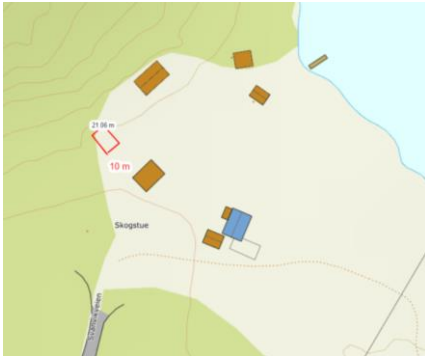
Figur 4. Flytting av Stabbur. Kilde: www.norgeskart.no

Det kan være 50 år siden, ved siste flytting, at stubbene ble plassert under stabburet. Stubbene ser også lavere ut en stubbene på de gamle bildene. For å sjekke om det er begynnende råte fra undersiden må stabburet løftes opp eller flyttes. Da kunne man også prøvd å finne høyere stubber. Siden bygget er tilflyttet, så kan man kanskje finne en mer hensiktsmessig plassering enn rett ved adkomsten.
