Restaurering og styring av ferdsel

Gravåsen mot Sølenskardet, Sølen landskapsvernområde

Rapport med tilråding for tiltak

2023

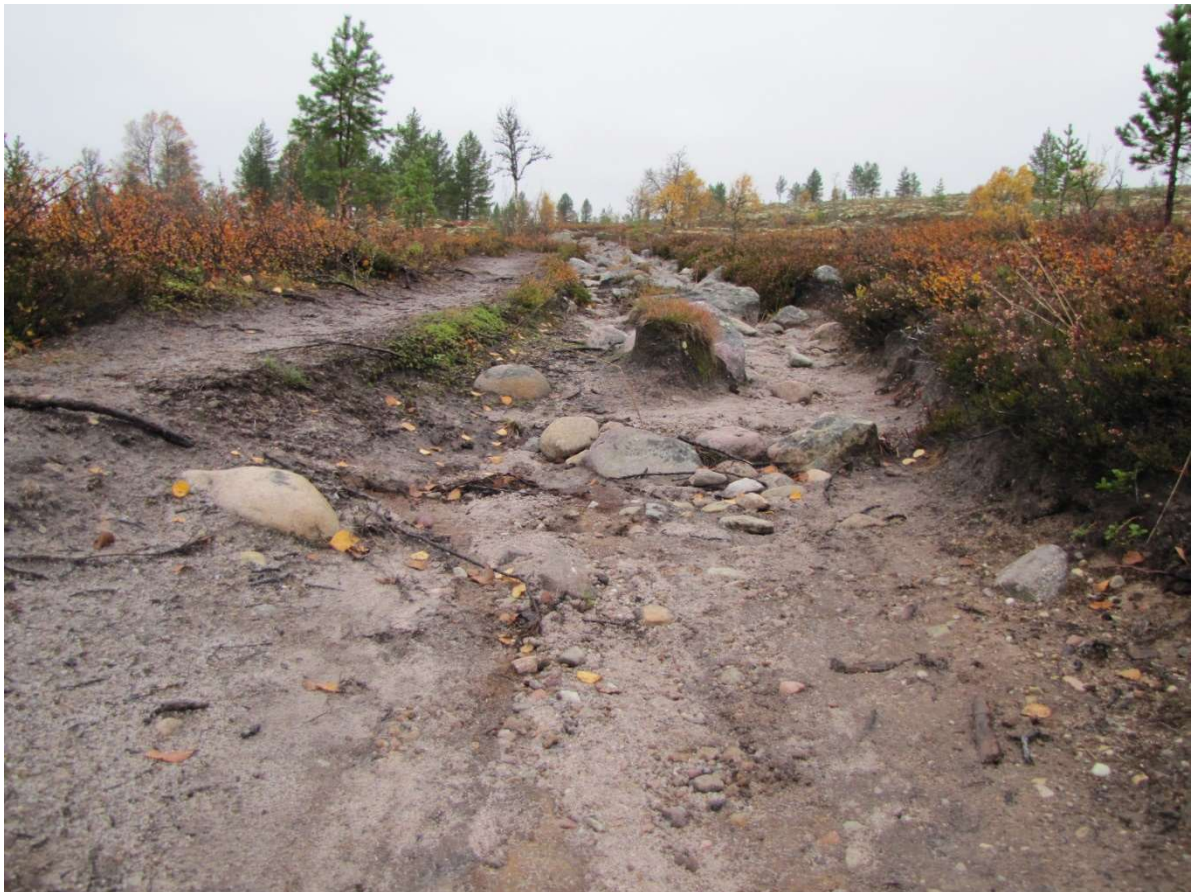
Bilde 2: Eksempel, sti-sporet har blitt eit fint trau som vatn renn etter og finmassar blir vaska vekk. Oppe på eine kanten er endå ryddig og behageleg å ferdast.

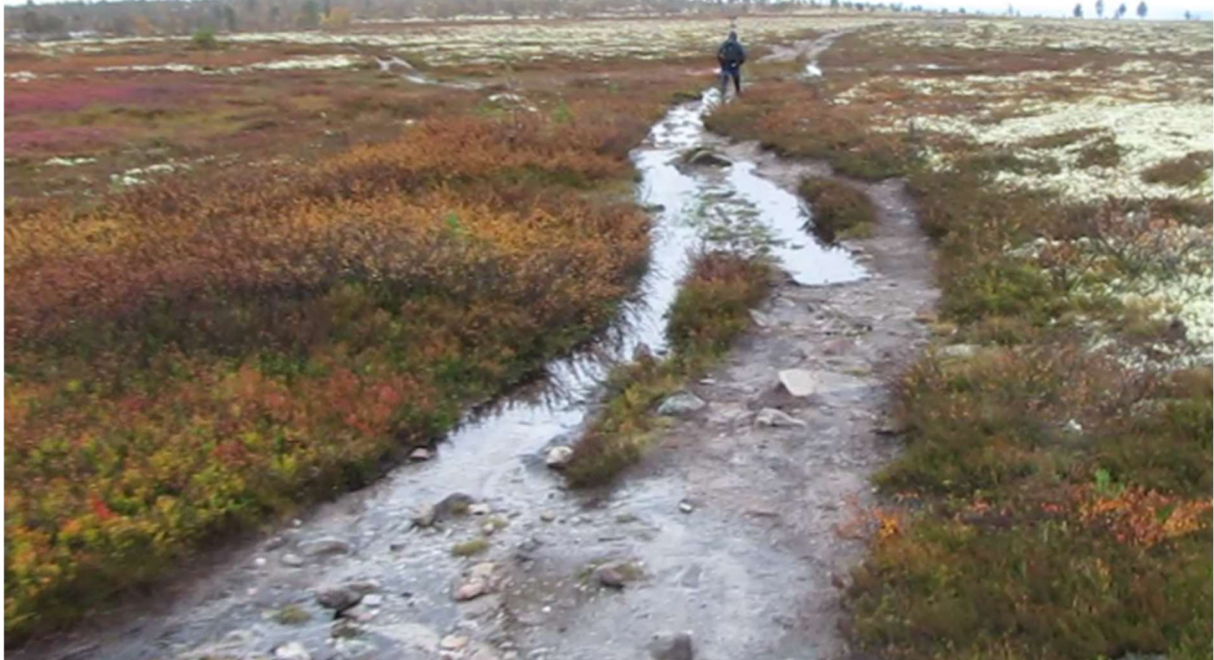
Bilde 4: Eksempel på ein stad det er naturleg å ta ned ytterkant. Vatn har ikkje noko klart definert stad det kjem inn, men samlar seg i stisporet.

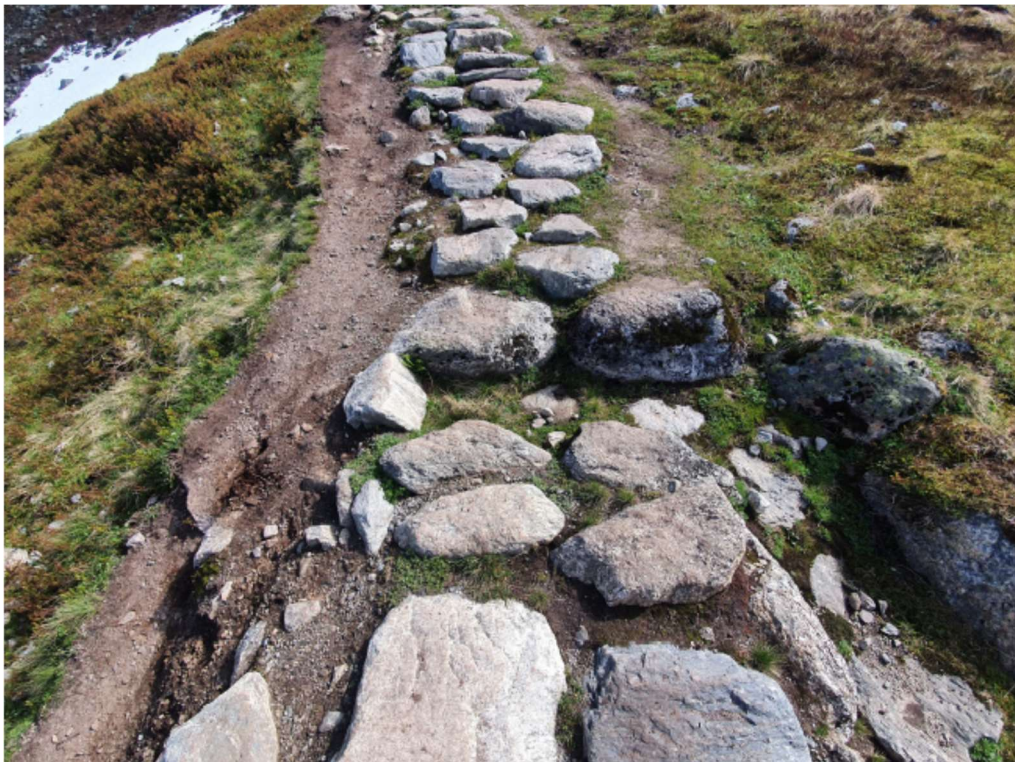
Bilde 9. Feil val av byggemateriale, dårleg kanalisering (restaurert 2010).

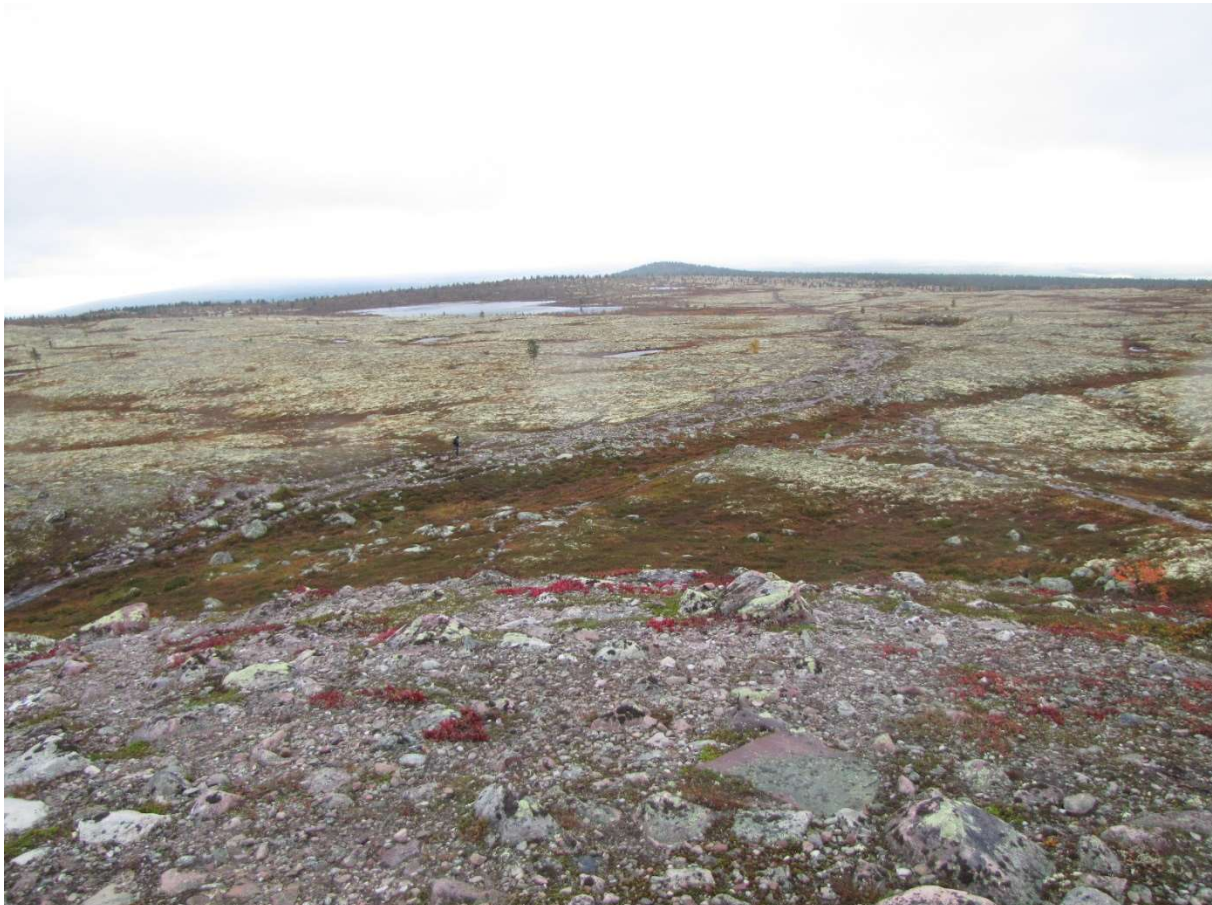
Bilde 10: «Sukkertoppen». Moreneryggen 3,1 km nord for parkeringsplassen er eit utsiktspunkt mange er innom. På ryggen er punktslitasje. Vindersjon kan også ha medverka til dette.

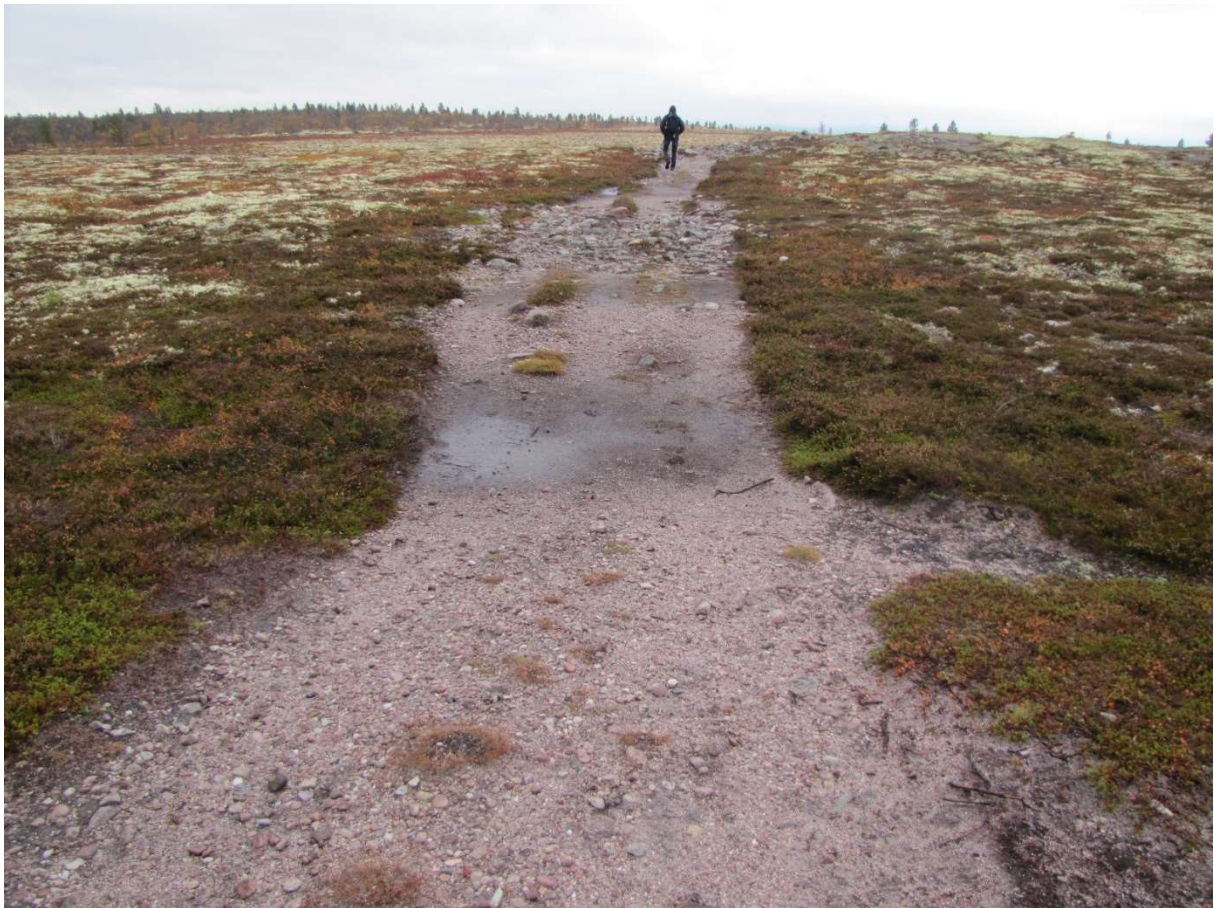
Bilde 11: Når sti går over lausmasser med fin grus er bredde på sti ned mot ein meter.

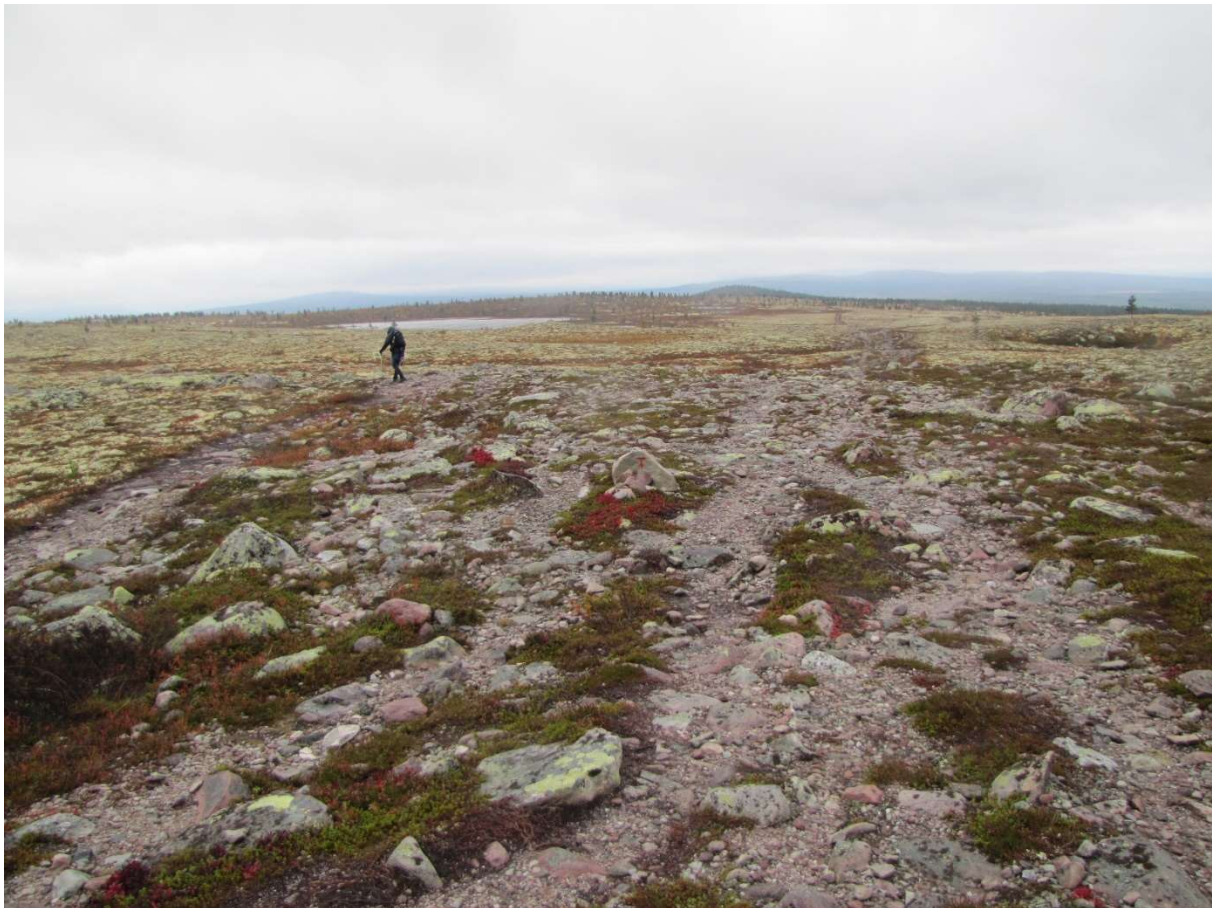
Bilde 12: Så snart lausmasser blir grovare går stien ut i bredde. På det breiaste over 18 meter frå kant til kant.

Stor bredde på sti er to årsaker til. Den eine er at sti møter blauthøl, og ein forsøker dermed å finne veg rundt. Desse er ikkje mange, og strekker seg ikkje over lange distansar. Den andre årsaka er at trase møter område med grov stein i lausmasser. Her går det ut i bredde over lengre distansar.

Ein ryddar rettaste linjer for grov pukkestein og knusar opp mindre fraksjonar til endå finare masse. Slik vil ein sitje att med ei «senterlinje» som vil framstå som eit beste alternativ å ferdast etter.

Denne stien opplever ikkje bølger av besøkande som gjer det nødvendig med stor bredde. Variasjon med ein middel på 1,60 meter vil vere tilstrekkeleg.

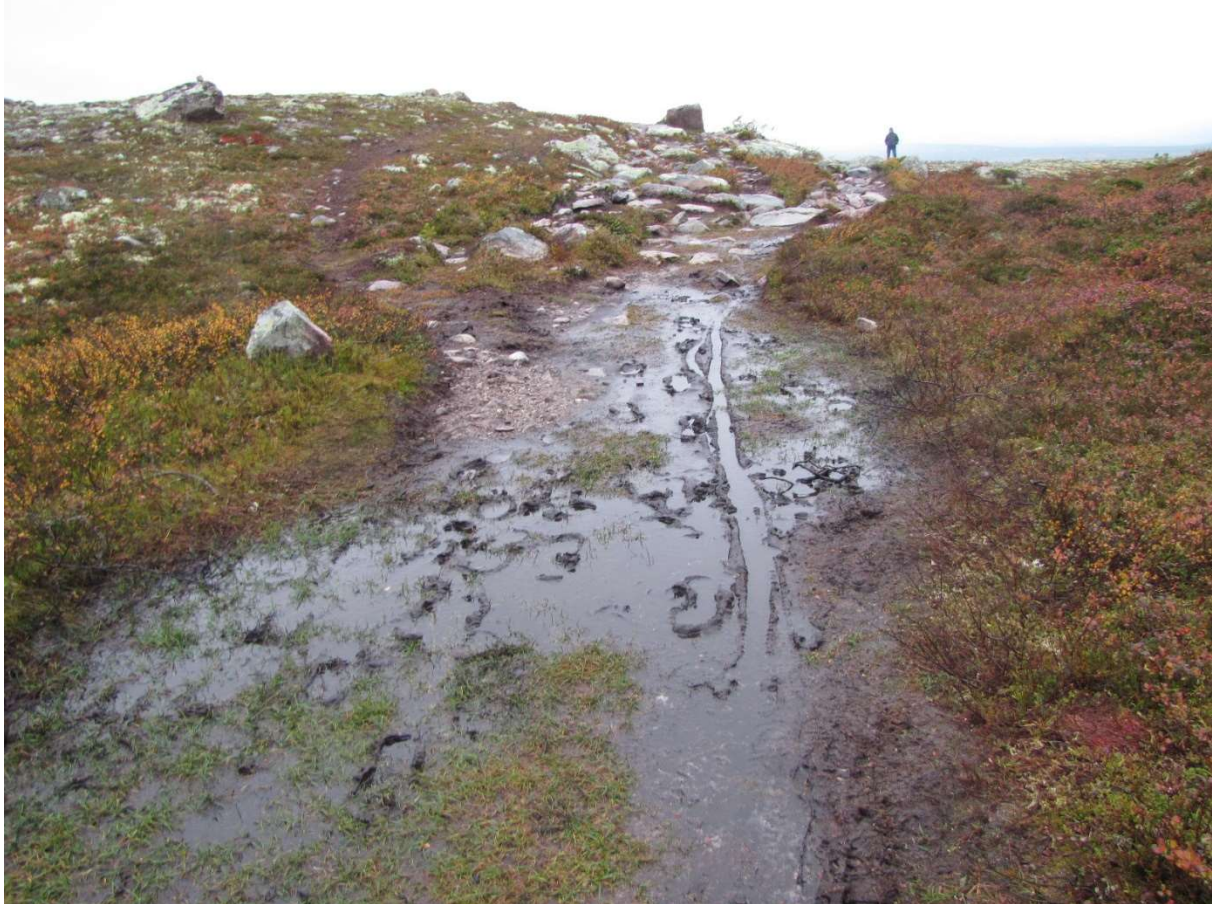
Bilde 13: Langs stien er fleire blaute parti. Nokre stadar anbefala vi å bygge enkle stikkrenner, andre stadar kan det vere nok å senke ytterkant slik at vatn får fri bane ut.

Stadane der sti går over fuktig mark bør vere blant tiltaka ein først prioritera. Dette er manuell bygging av stikkrenner med stein frå staden, saman med andre tiltak for å lede vatn tilbake mot si

naturlege bane. Her er behov for ulike tiltak tilpassa kvart enkelt punkt, og nokon stadar hastar meir enn andre. Det bør utarbeidast ein detaljert plan for desse tiltaka.

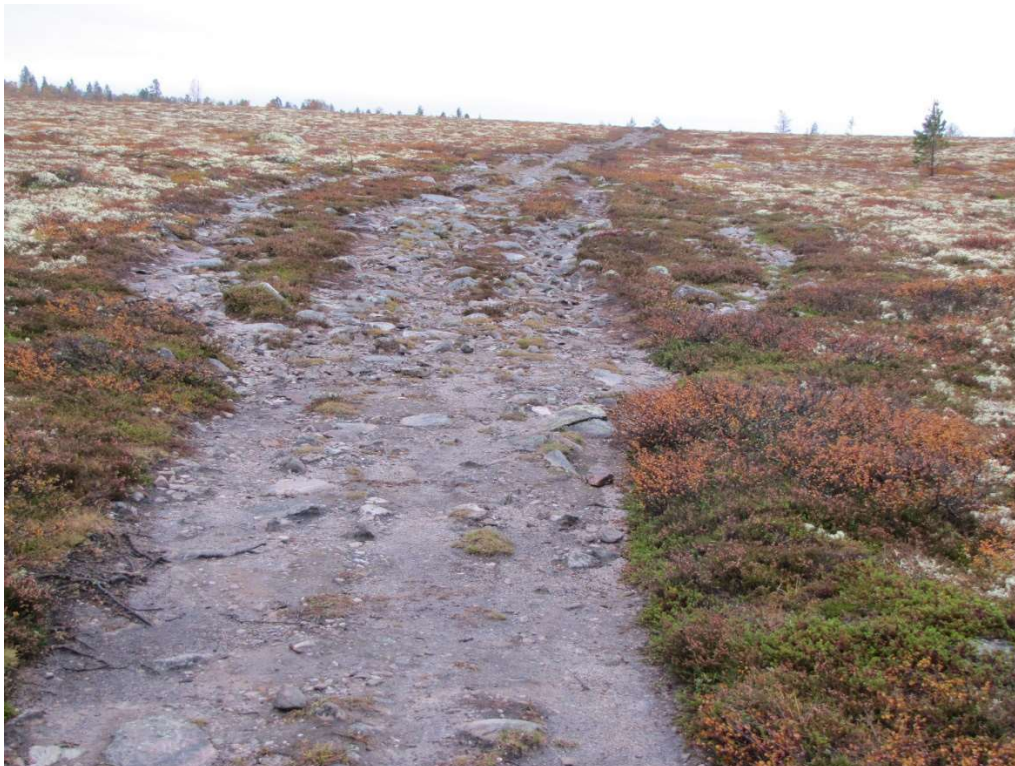
Bilde 14: Langs stien er fleire blaute parti. Nokre stadar anbefala vi å bygge enkle stikkrenner, andre stadar kan det vere nok å senke ytterkant slik at vatn får fri bane ut.

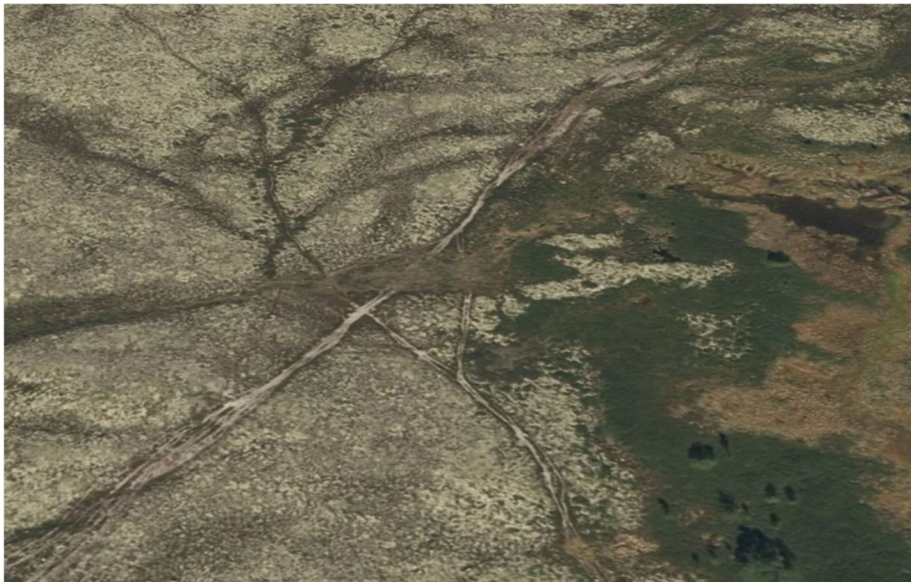
Bilde 15: Nordre av to sti-kryss mot den opne bua «Sandbu», sett frå sør-. I krysset møter sti eit søkk i terrenget. Arealet kan stå under vatn etter periodar med mykje nedbør. Gangbane av tre kan vurderast over ein distanse på 15 – 20 meter.

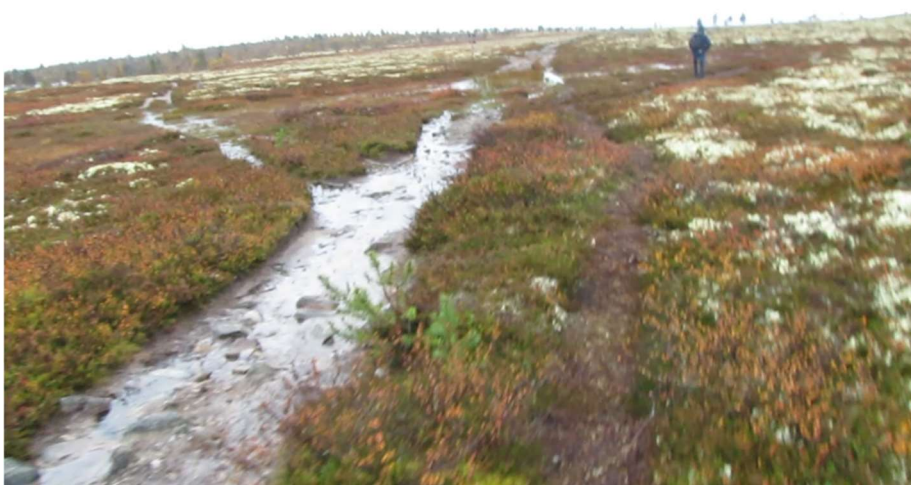
Bilde 16: Nordre av to sti-kryss mot den opne bua «Sandbu», sett frå nord. Ein flat del av stien som kan stå under vatn. Gangbane av tre kan vurderast.
