**Kvænangsbotn
landskapsvernområde**

**Navitdalen
landskapsvernområde**

Skjøtselsplan for stier og veier i Kvænangsbotn og Navitdalen landskapsvernområder 2024 - 2028

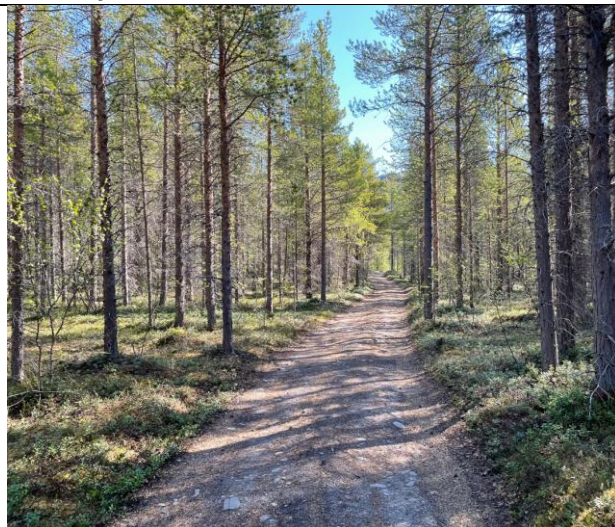
Gammel skogsvei med naturlig grunn.

<p>Hovedproblem:</p> <ol style="list-style-type: none"> 1. Hjulspor på grunn av svakt underlag 2. Framkommelighet (betinget) 	
<p>Mål for tiltak:</p>	
<p>Tiltak skal bedre framkommelighet og forsterke underlaget for å forhindre erosjon av jordsmonn.</p>	
<p>Tiltak 1:</p>	
<p>Påføring av flis i hjulsporene for å opprettholde kvalitet.</p>	
<p> </p>

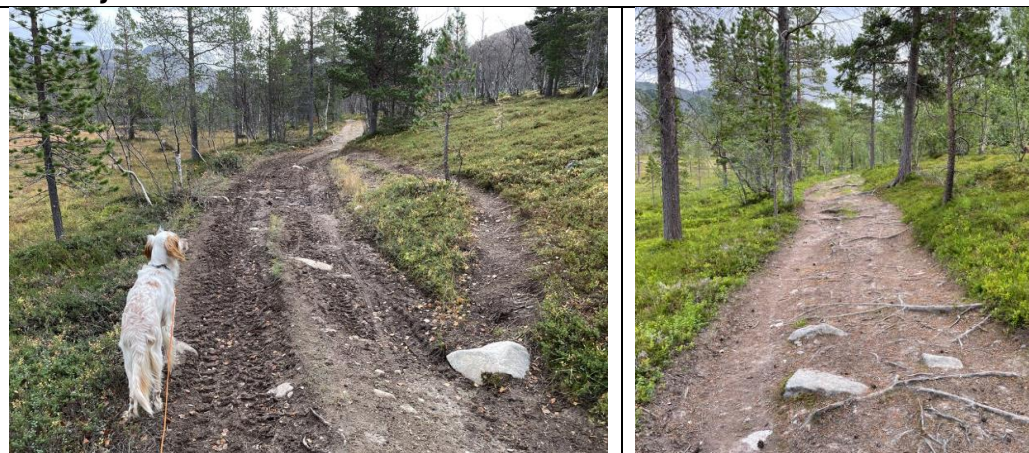
Veistrekning ca 500 m som går langs Monnamyra i skogkanten. Videre går veien ned en bakke og følger elvekanten. Veien er ikke opparbeidet og har bare naturlig grunn av sand, silt og morene. I perioder med mye nedbør slites veien og det skapes dypere spor som samler vann. Første 450 meter er flat med lite erosjon. Siste 100 meter går i en bakke med mer erosjon og hvor drenering fra myr gjør at jordsmonnet er fuktig store deler av året.

1. Oppsamling av vann på enkelte lokaliteter langs stien og gir større sårbarhet for slitasje ved ATV kjøring.
2. Redusert framkommelighet for gående i tider med mye nedbør eller smeltevann.

Enkel grøfting eller leding av vann ut av stien. Forsterkes med steinsetting

Påføring av masser eller flis for å forsterke sporene og hindre mer slitasje.

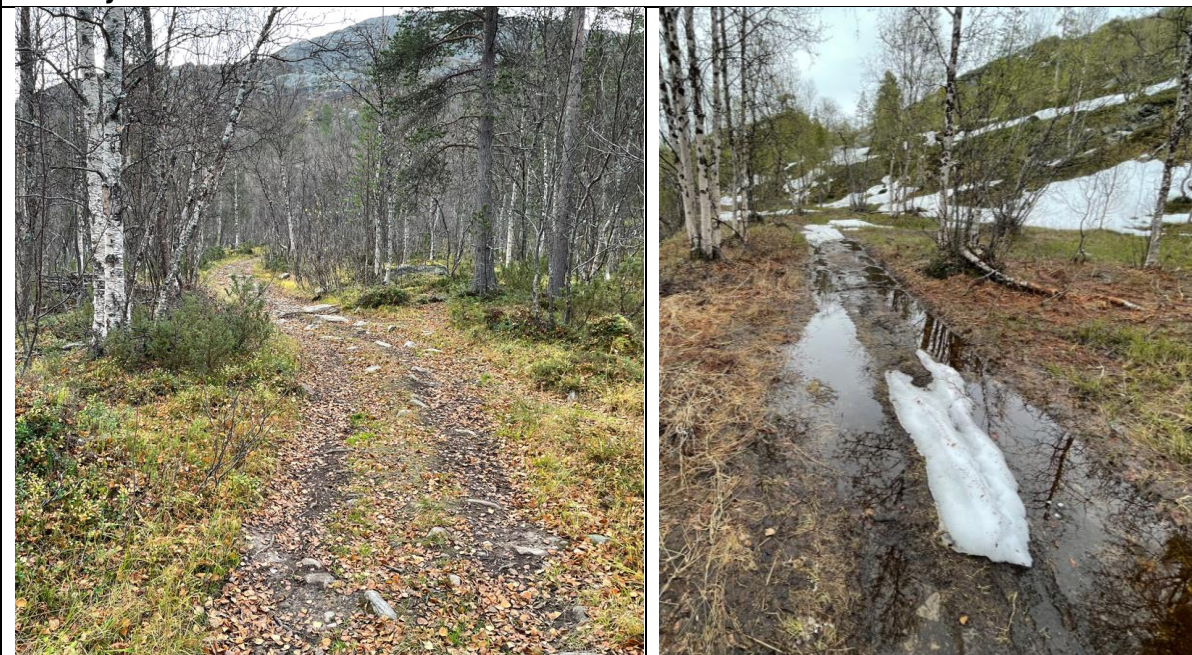
Veistrekning ca 500 m som følger elvekanten. Veien er ikke opparbeidet og har bare naturlig grunn av i hovedsak morene men også sand, silt. I perioder med mye nedbør slites veien og det skapes dypere spor som samler vann der grunnen er dårlig drenert eller tråkksvak grunn.

1. Oppsamling av vann på enkelte lokaliteter langs stien og gir større sårbarhet for slitasje ved ATV kjøring.

Enkel grøfting eller leding av vann ut av stien. Forsterkes med steinsetting.

Påføring av masser eller flis for å flate ut sti og øke kvalitet på stien og forsterke.

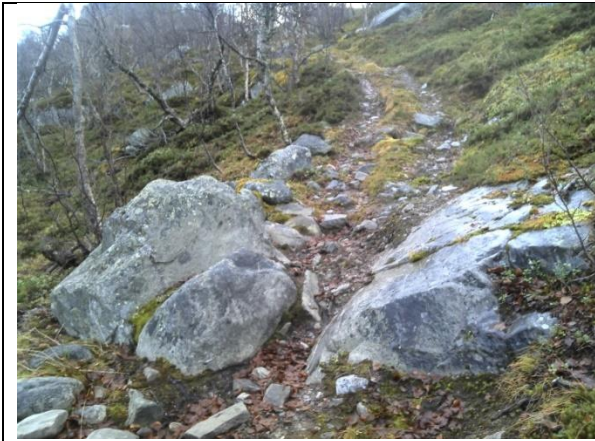
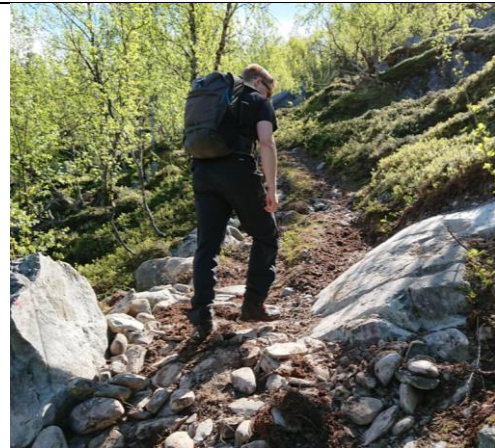
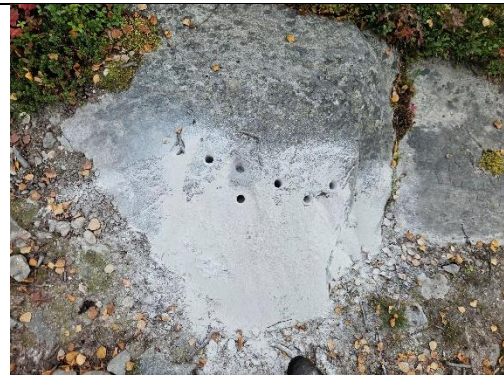
Denne delen av sport går i en svært bratt bakke. I bakken lå det to store steiner/berg i dagen som var farlig for ferdsel. Deler av steinen ble tatt vekk, men noe gjenstår.

1. Framkommelighet som følge av bratt terreng og store steiner i veien.

Tiltak har fungert etter intensjon men stein til høyre gjør fortsatt farlig å ferdes i bakken. 2024 – forsøk på «sprengning» stein/berget vist til høyre på bildet over.

Klopplegging med materialer på deler av myrområdet.

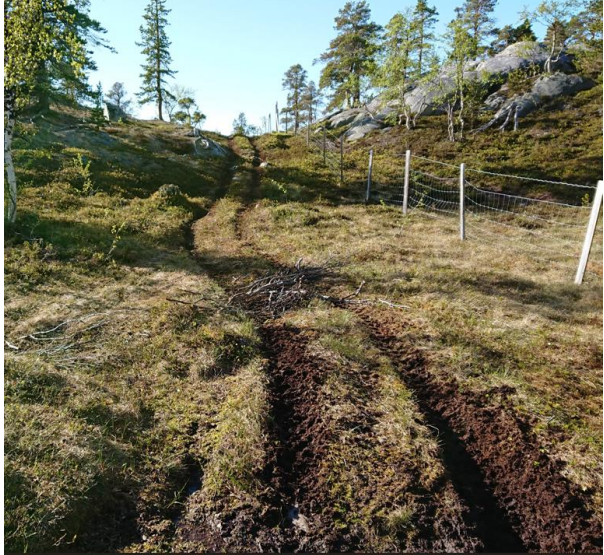
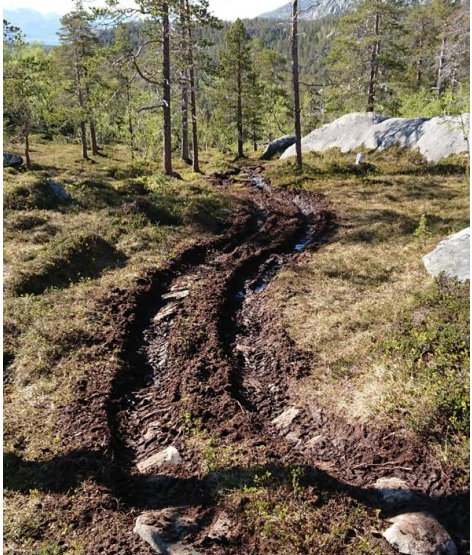
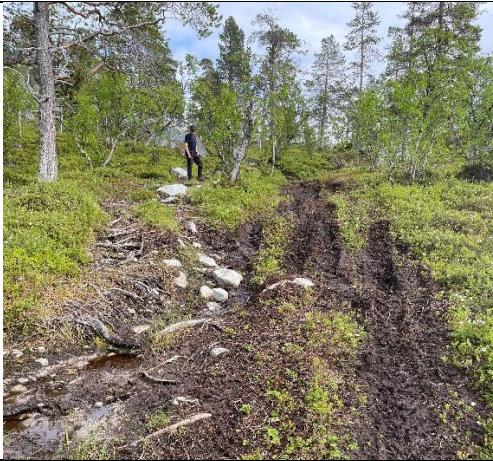
Når terrenget flater litt ut følger veien over et bløtt område med delvis myrlendt med noe lyngvegetasjon. Jordlaget er 20-40cm og slites vekk av mekanisk påvirkning fra kjøring og fra erosjon fra vann som renner i sporene. I bunnen er morenemasser og fast fjell. Lengde ca 200m.

Over: spor på sørsiden av hompen (2021)	Over: spor på nordsiden av hompen (2021) Under 2024

Mål for tiltak:	
Tiltak for å forsterke terreng for å redusere sårbarhet for slitasje/erosjon.	
Tiltak 1	
Forsterkning av kjøresporet i bakken. Alternativer – steinsetting med store steiner som hindrer videre slitasje, men muliggjør drenering av vann. Alternativ – grusing av to hjulspor.

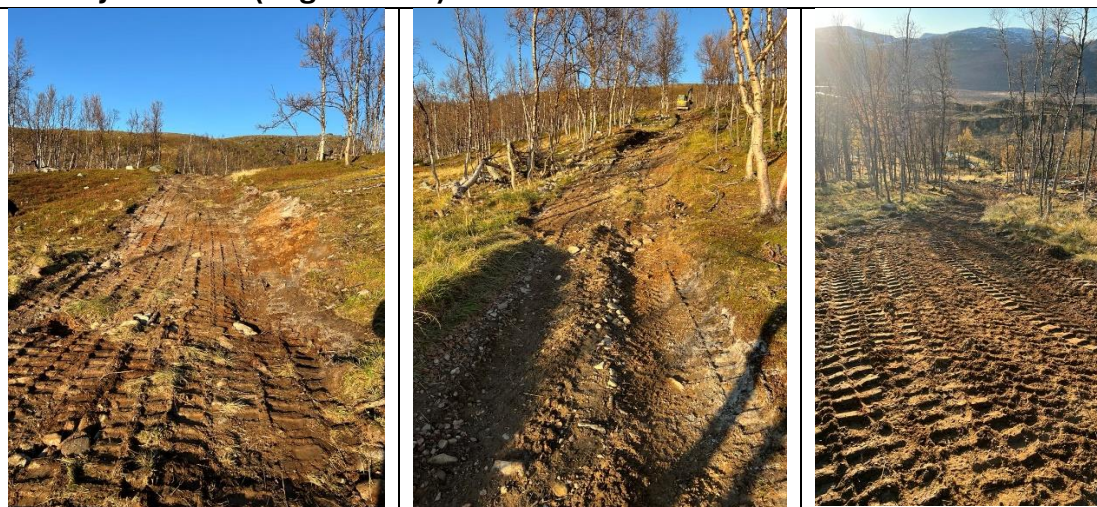
Veien går i bakke med fall ca 12%. Ett hovedspor. Tidligere 2-3 parallelle spor som var brukt. Bredde 2-3m. Lengde ca 200 meter. Stor slitasje i hovedspor, dybde 0,5-1m. Grunnforhold morenemark med store godt avrundet steiner 20-50cm og større <1m lite avrundet blokker. Finstoff sand og silt vaskes ut og skaper enda dypere og videre spor over tid.

Bilde over: Viser status for 3 lokaliteter etter tiltak November 2024

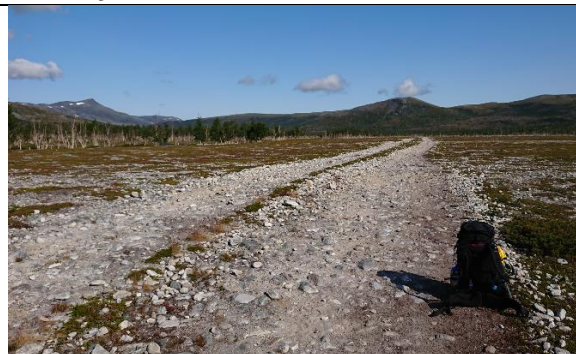
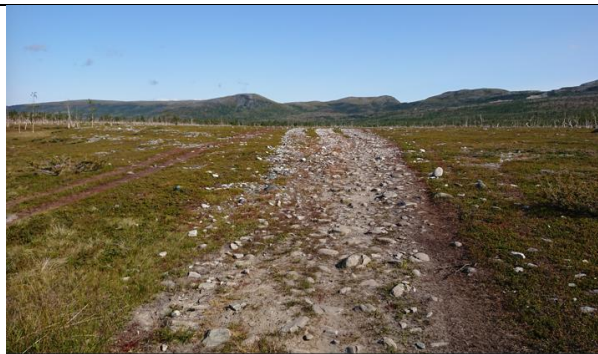
Veien følger dalbunnen på en flat bunnmorene. Ett hovedspor, men stedvis utvida eller 2-3 parallelle spor i bredden. Bredden på det meste 15-18 meter. Lengde segment ca 350 meter. Av dette er ca 150 m bredde på spor over. Moderat til liten erosjon i hovedsporet med 10-20cm. Grunnforhold morenemark med små godt avrundet steiner 5-10cm med innslag av større skarpere steiner opp mot 40cm.

Tiltaksbehov i hovedsak knyttet til landskapshensyn ved at veien nå fremstår som et teknisk inngrep synlig over et større område, som igjen påvirker verneverdier moderat til vesentlig. Sannsynligheten for økt videre slitasje er moderat til høy. Da i hovedsak på grunn av påvirkning fra ferdsel.

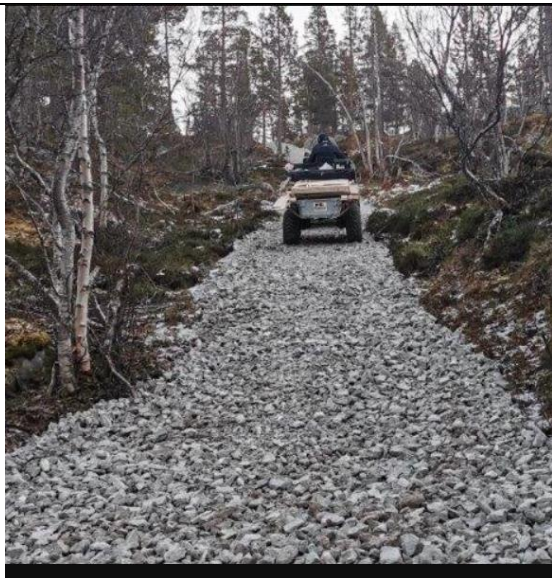
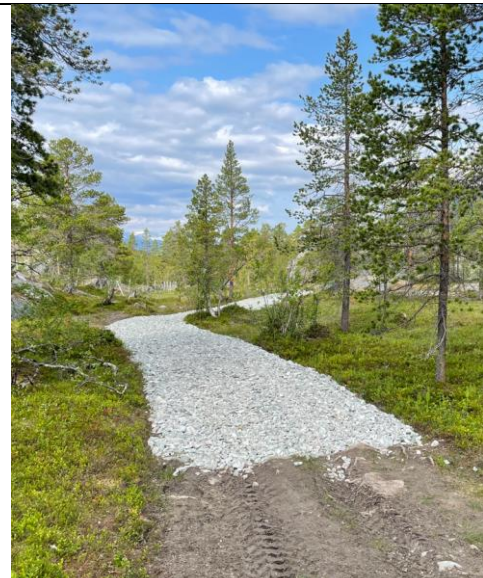
Tiltaket ser ut å virker etter hensikten for å stoppe slitasje og erosjon i veien som følge av ferdsel og vannerosjon. Men det gir en endring av det visuelle inntrykket. Bør vurderes påføre finere grus som topplag eller flis.

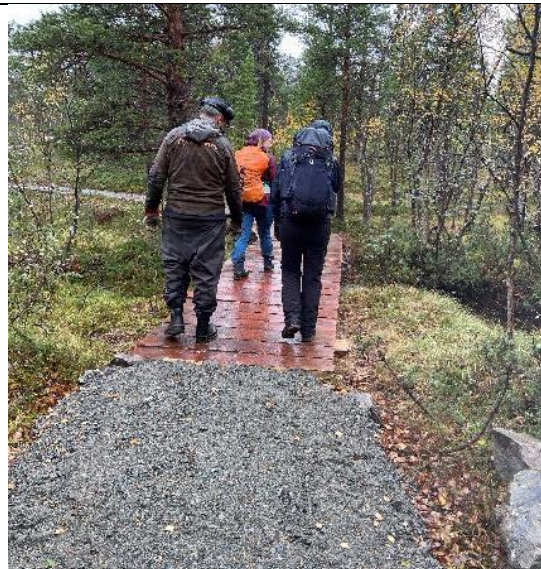
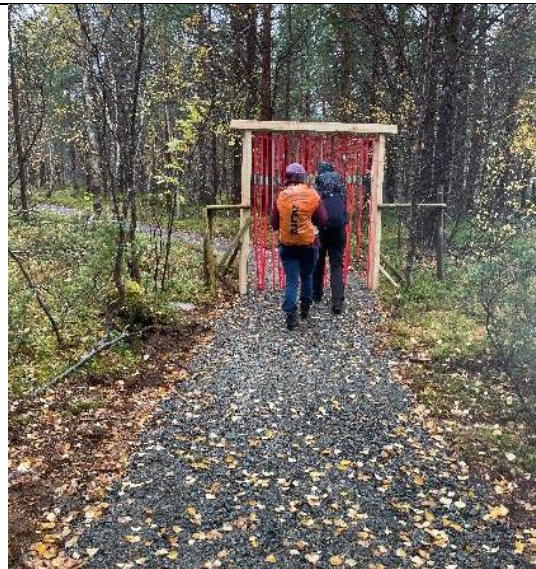
Opprinnelig: Sti fra parkeringsplass (Rundvannsbekken) til gapahuk ved Rundvannet. Enkel sti med noe preg av slitasje. Første 70m lite framkommelighet pga topografi. Område 30m med myr.

Behov knytter seg til framkommelighet for fotturer og fare for slitasje på myr.

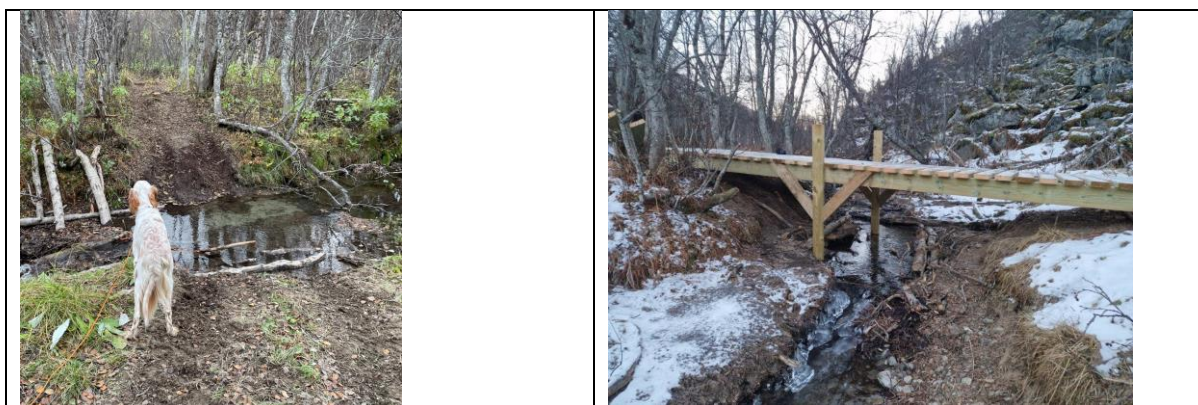
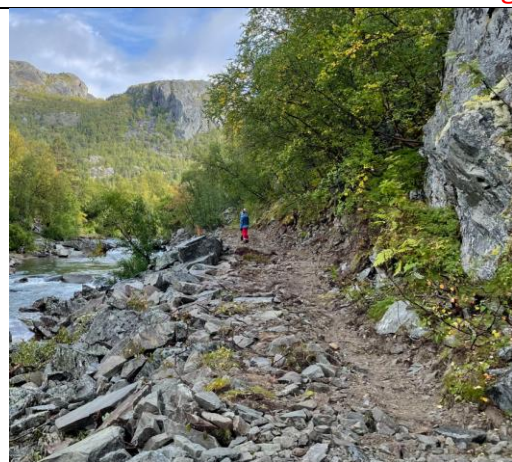
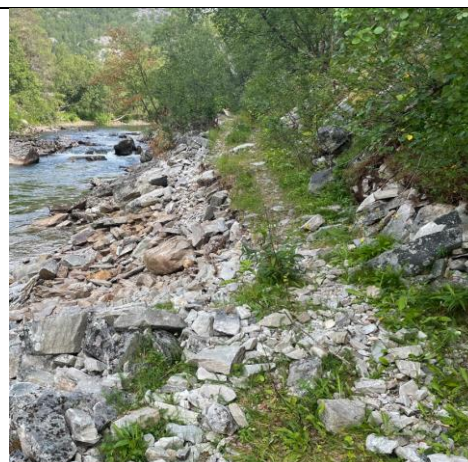
Veien går forbi «ura» som tradisjomelt var adkomst til Dalstuene. Deler av veien vaskes ut ved storflom. Etter Ura er lokalitet hvor stien ligger i yttersving av elva og hvor stien vaskes ut tid om annet. Omlegging av sti til annen lokalitet krever kryssing av flomløp/bekk.

Over: flomløp med vanskelig passering
 Under: vei forbi ura etter restaurering

Over: bru for å forenkle adkomst
 Under: vei forbi ura etter flom 2018

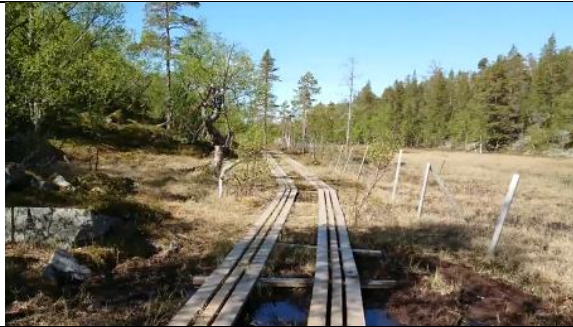
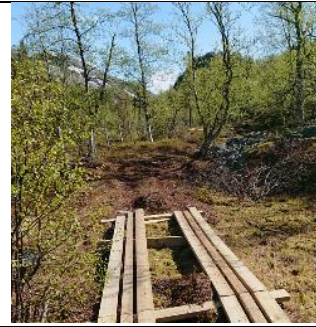
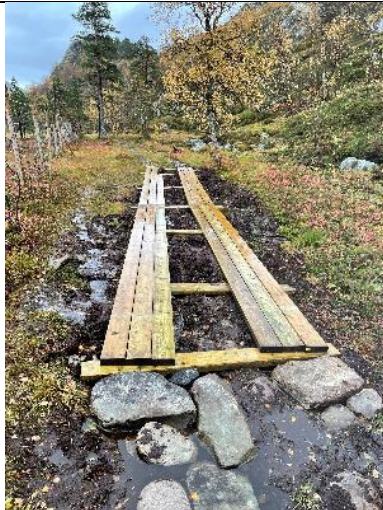
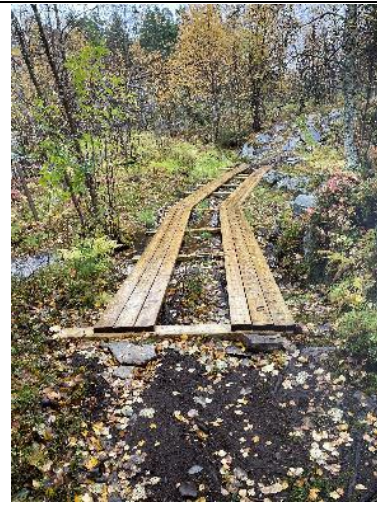
2024: Klopp ca 60 meter som supplement til eksisterende klopper fra 2015. Økt slitasje på mellområder pga mer ferdsel og mye regn på forsommer. Mer ferdsel på grunn av vanskelige kjøreforhold ved vadestedet Kvænangselva.

Over: klopp 2015
Under: klopp 2024

Tiltak har fungert etter intensjon på de stedene det er lagt klopper. Mellom to klopper oppstår det spor og slitasje på grunn av tråkksvak jordsmonn og vegetasjon. Klopper bør suppleres.

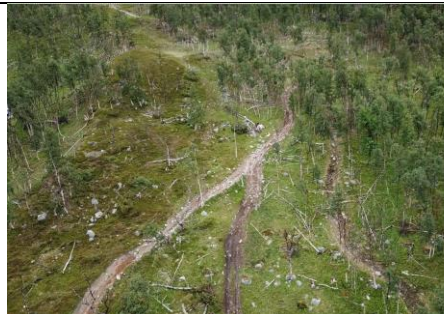
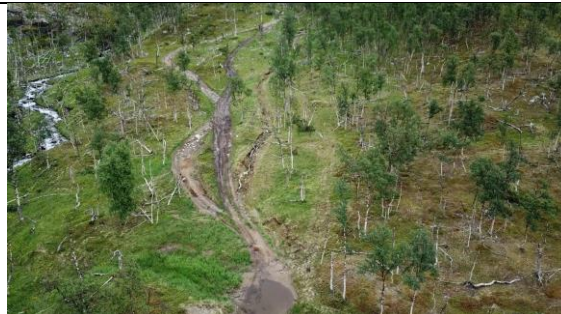
Veien går i bakke med fall ca 12%. Ett hovedspor. 2-3 parallelle spor. Bredde 2-3m. Lengde ca 200 meter. Stor slitasje i hovedspor, dybde 0,5-1m. Grunnforhold morenemark med store godt avrundet steiner 20-50cm og større <1m lite avrundet blokker. Finstoff sand og silt vaskes ut og skaper enda dypere og videre spor over tid.

Tiltaksbehov i hovedsak knyttet til landskapshensyn ved at veien fremstår som et teknisk inngrep synlig over et større område, som igjen påvirker verneverdier moderat til vesentlig. Sannsynligheten for økt videre slitasje er stor. I hovedsak på grunn av helning som gir grunnlag for videre vannerosjon og at gjenvekst i dette klima går svært sakte. Framkommeligheten på hovedsporet er dårlig, og vil trolig føre til at fører av ATV velger nytt spor og dermed skaper grunnlag for mer slitasje på nye spor også fremover.

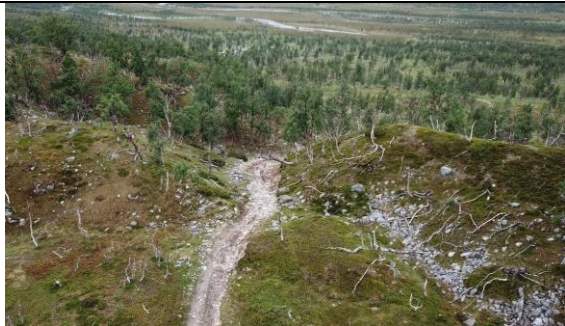
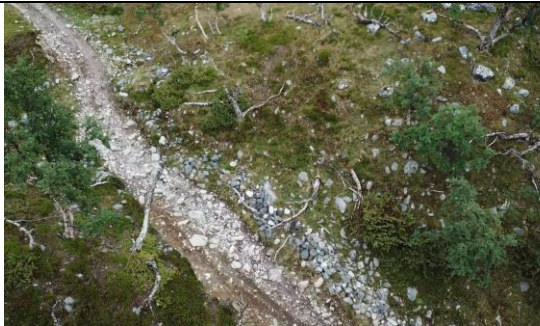
Behov for tiltak 2022					
Tiltaksbehov i hovedsak knyttet til landskapshensyn ved at veien nå fremstår som et teknisk inngrep synlig over et større område, som igjen påvirker verneverdier moderat til vesentlig. Sannsynligheten for økt videre slitasje er stor. I hovedsak på grunn av helning som gir grunnlag for videre vannerosjon og at gjenvekst vil gå svært sakte. Framkommeligheten på hovedsporet er dårlig, og vil trolig føre til at fører av ATV velger nytt spor og dermed skaper grunnlag for mer slitasje på nye spor også fremover.					
	Betydning av tema	Ingen – lav	Moderat	Stor-svært stor	SUM
Påvirkning på sikkerhet	Moderat		3		3
Framkommelighet	Moderat			5	5
Påvirkning for landskapshensyn	Stor			5	5
Påvirkning hensyn til arter	Moderat		4		4
Påvirkning hensyn til naturtyper	Moderat		4		4
Sannsynlighet for videre slitasje selv med sterkt redusert ferdsel	Moderat			6	6
