Bilder fra skjøtsel på kjørespor i Navitdalen 2023 og 2024

Enkel rapport og beskrivelse av tiltak

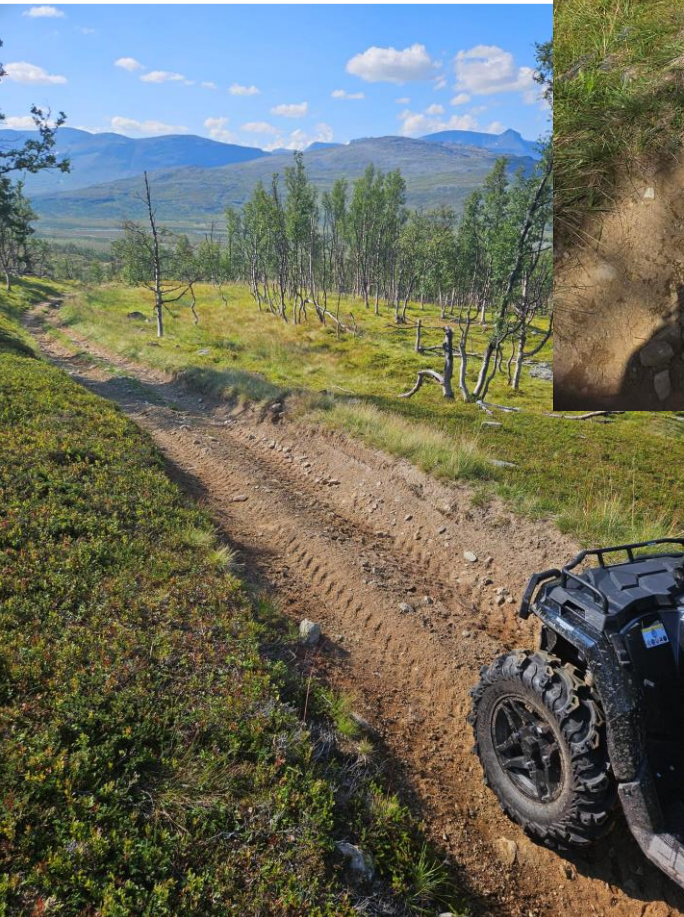
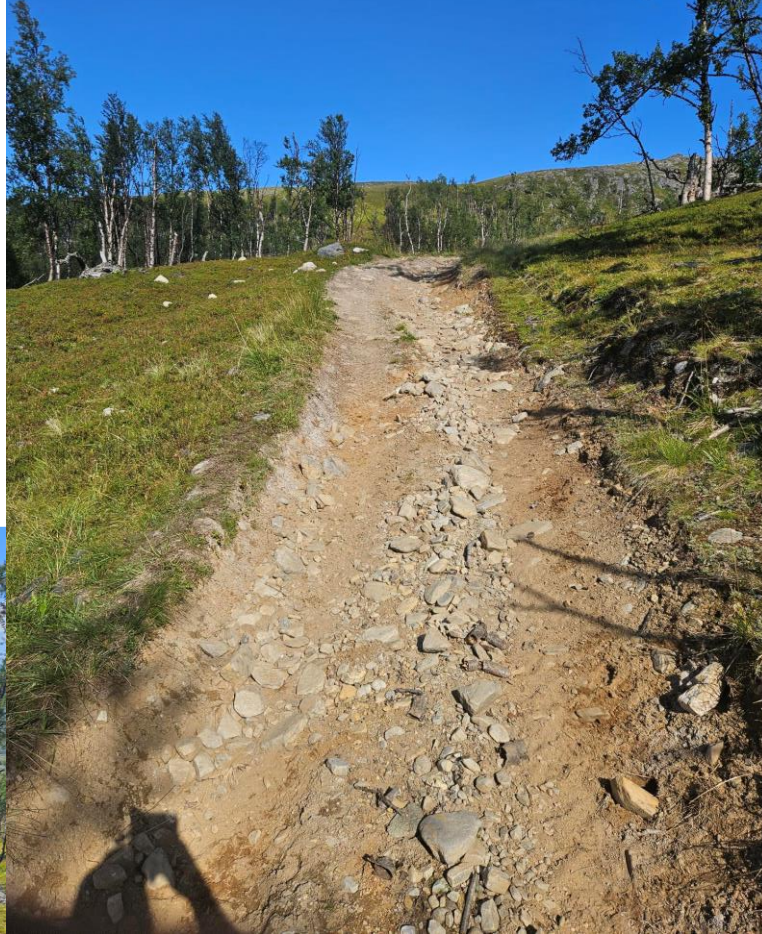
1

FØR

1. Sortere masser. Grøve masser i bunn.
2. Tverrfall på veikroppen
3. Tverrspalte for å drenere vekk vann.
4. Grøft på siden for å drenere vekk vann.

ETTER

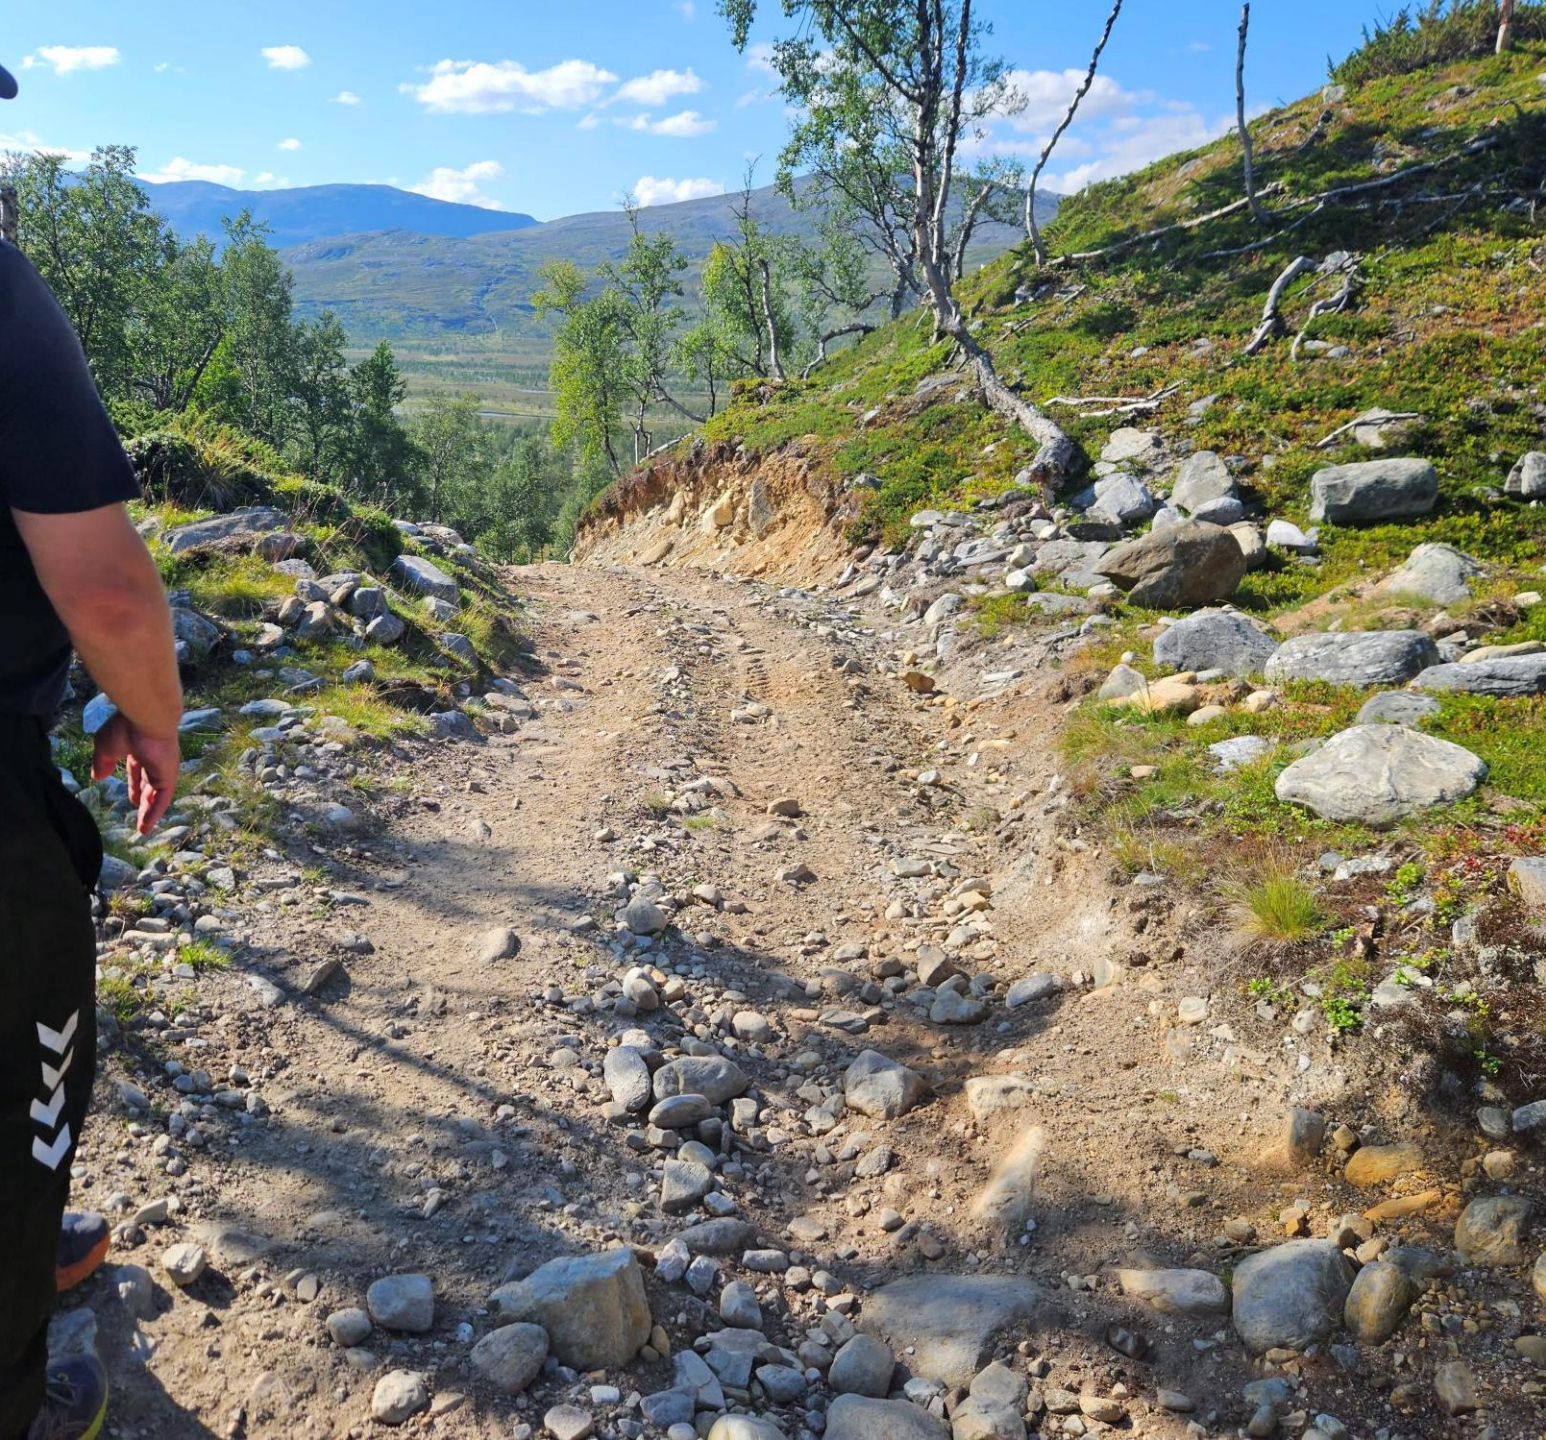
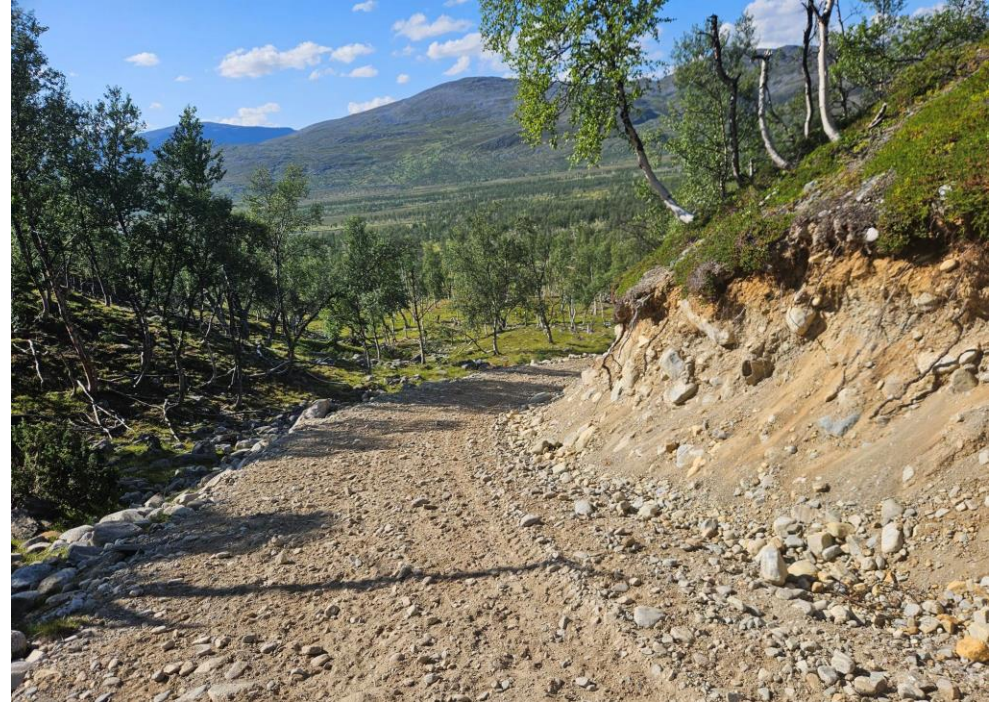
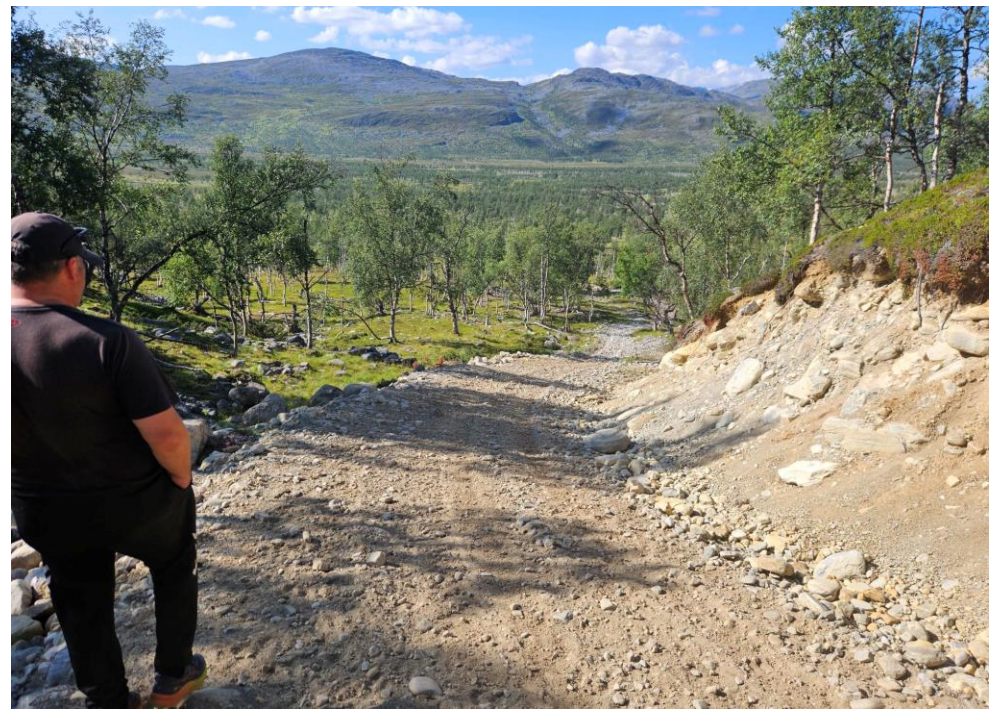
Videre ferdsel sliter på toppdekke og skaper grøfter som drenerer vann og vil gi videre erosjon.

Flytting og arrondering av eksisterende masser.

Opparbeide en mer slitesterk vei.

Drenering av vann ut og på tvers av vei.

- Tilpasset fart for å unngå slitasje og danning av grøfter.
- Variere sporvalg. Spre slitasje.
- Sletting og løpende vedlikehold
