Kartlegging og analyse

av eksisterende flerbruksstier på Geilo

Utarbeidet for Geilo Sti- og Løypelag
Sep. '22 – Nov. '23

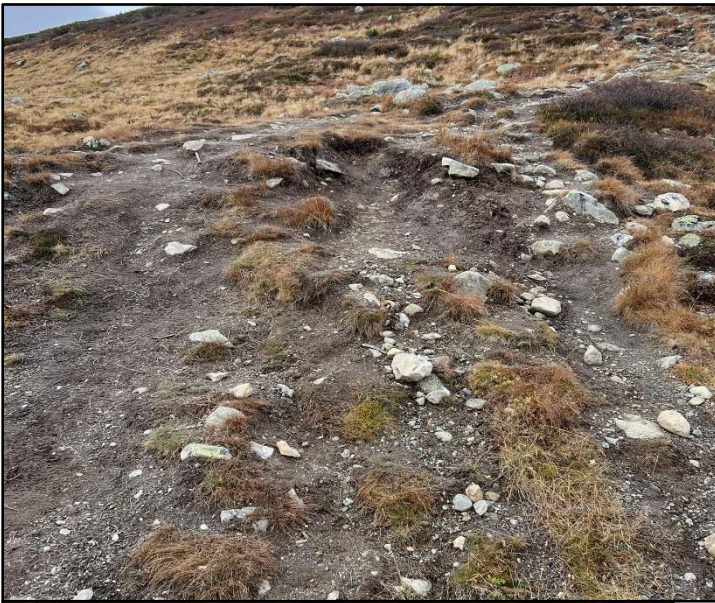
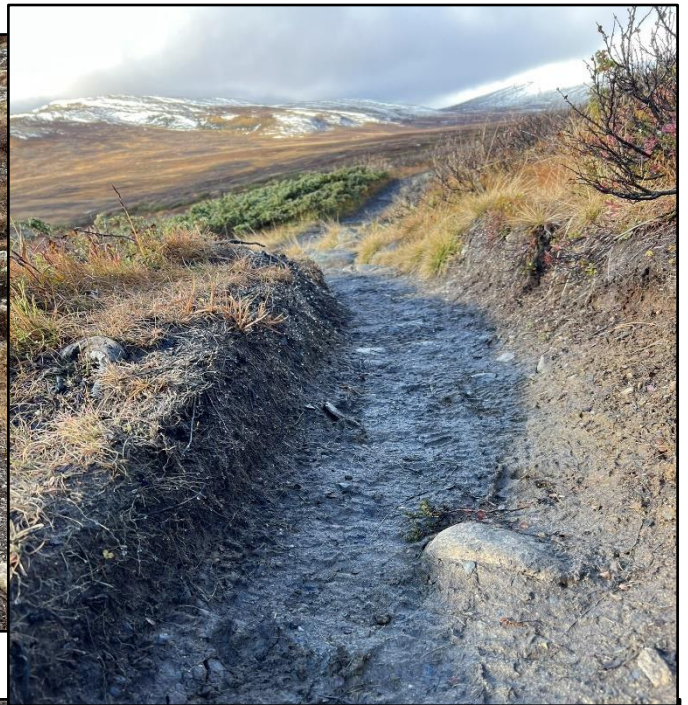
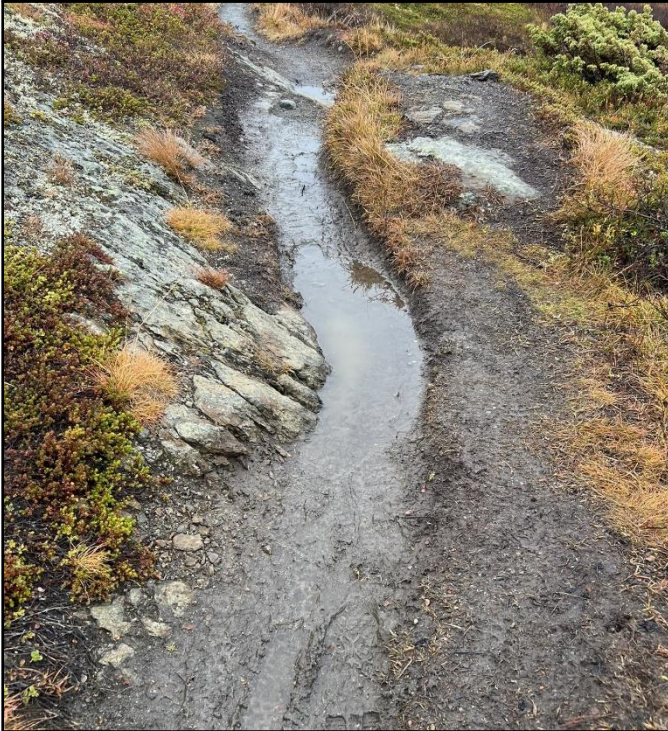
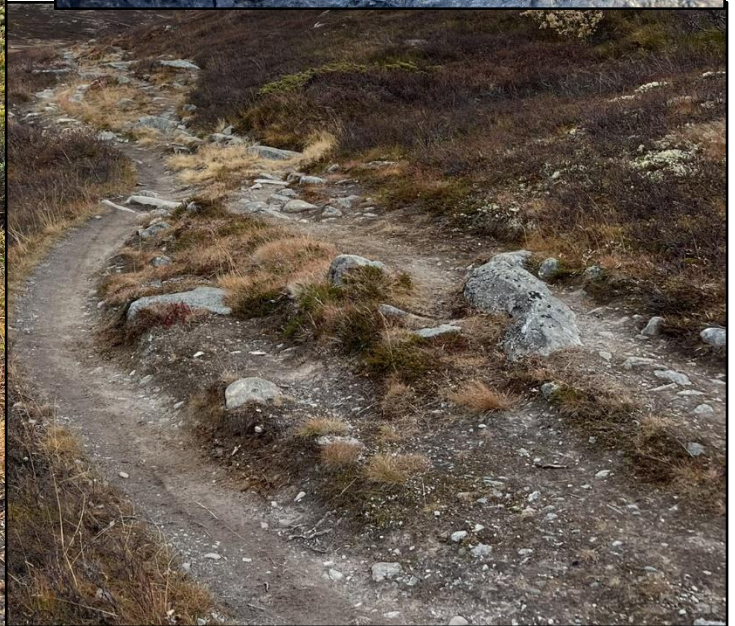
N02/03: Skarveranden - Urundberget - Geilohovda

Stien viser tegn til mye bruk. Det er tydelig slitasjegrop, spesielt på de lavtliggende partiene der det er organisk jordsmonn. Her samles vann, som bidrar til gjørmete partier der det dannes flere nye spor rundt. På et par av myrene i begynnelsen av stien er det lagt opp klopper som har begrenset slitasjen noe, men disse har ikke mange år igjen før de må erstattes med noe nytt.

Området stien ligger i har for det meste god sidehelling, men selve stien ligger ofte litt feil (falllinje) slik at det er stående eller rennende vann i stitraséen. En snitthelling på kun 4-5 % for hele stien er grunnen til at vannet ikke skaper enda mer erosjon. Unntaket er bakken ned fra Marapiggen, med 56 m fall over 160 m (32% snitthelling). Her er det erodert og vasket ut mye løs grus og grove stein. Folk lager nye spor på jakt etter en mer fremkommelig vei, og problemet forverres. **Mange partier av stien er i bra stand ellers.**

Forebygging av skade fra slitasje og erosjon er målet for tiltak i stien. **Det bratteste partiet (ned fra Marapiggen)** er sårbar for økt ferdsel og styrtregn. Ombygging av partiet anbefales for en langsiktig løsning. Grunnforholdene for å gjøre dette vurderes som gode.

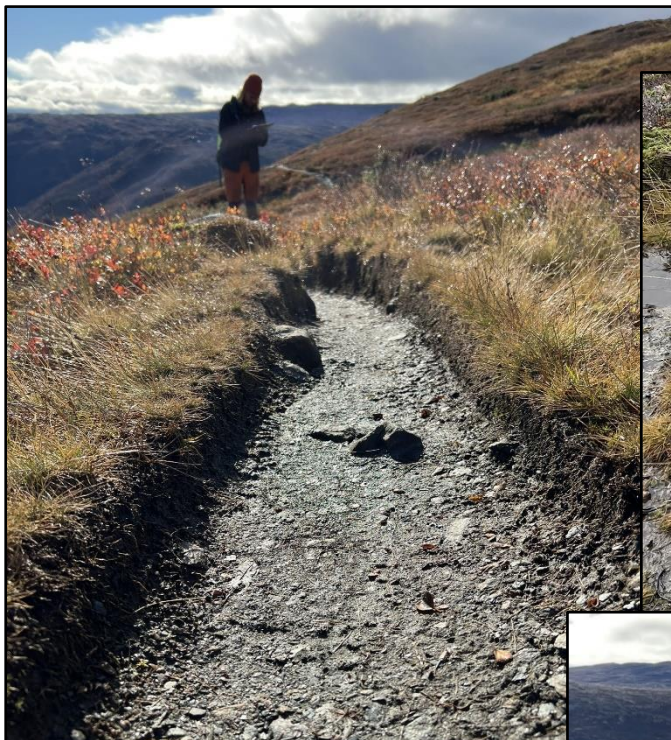
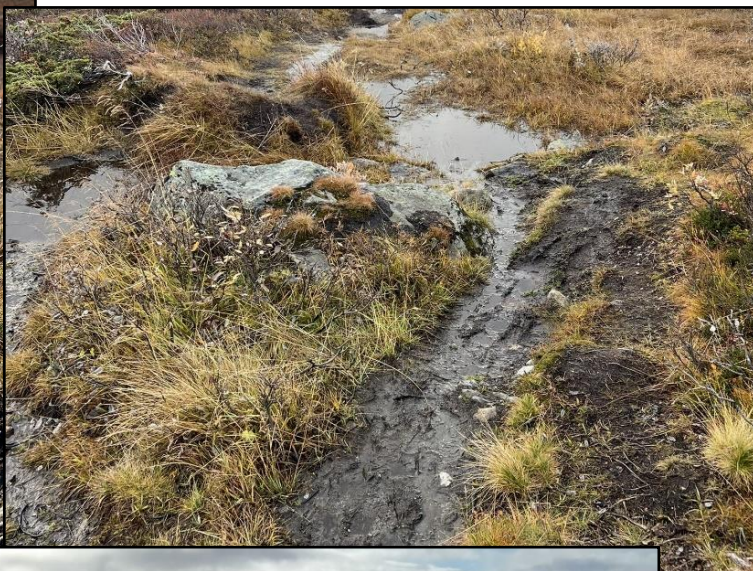
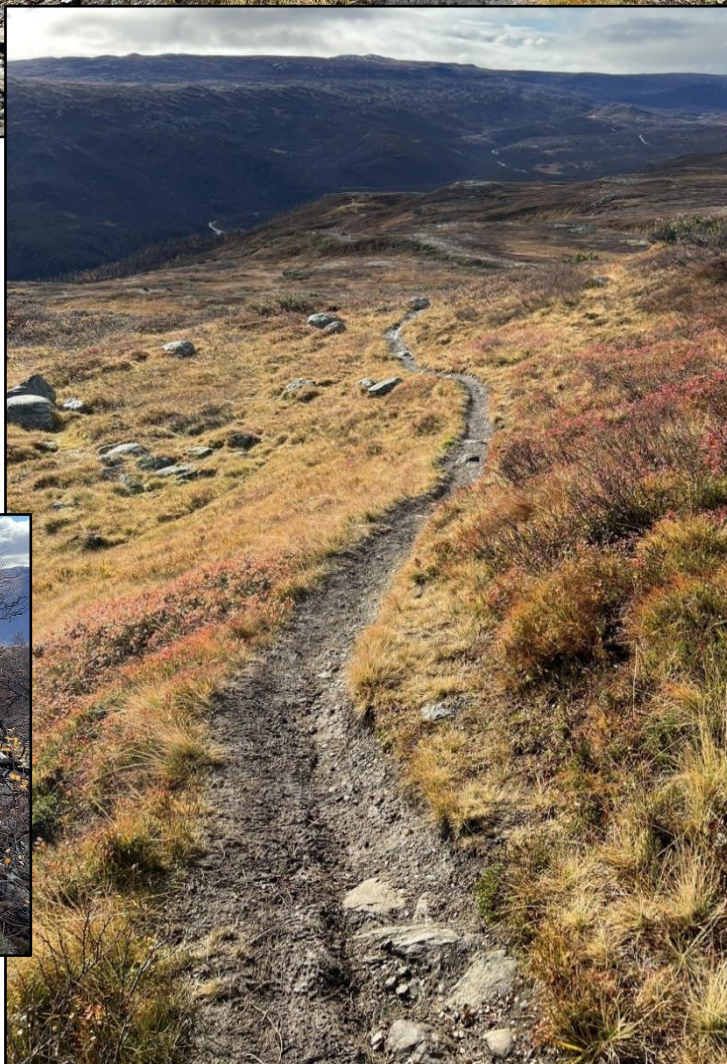
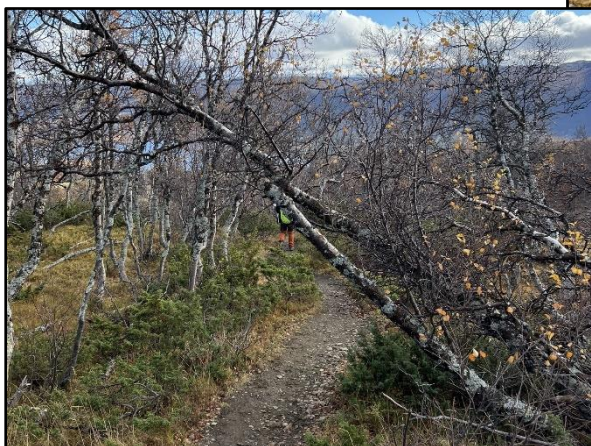
N04: Urundberget - Fjellstølen

Stien fremstår som noe mindre brukt enn de andre stiene i området, med noe bedre grunnforhold totalt sett- bra solforhold og god sidehelling for avrenning etter mye nedbør.

Stien har flere fallinjepartier (opptil 35%) med erosjon og dyp slitasjegrop. Ved myrpartiet (1160 moh) har det blitt spesielt mye slitasje i form av nye stier som lages rundt gjørmehullene. Under tregrensen er det tett vegetasjon inntil stien som skaper dårlige siktlinjer og noe fare for brukerkonflikter.

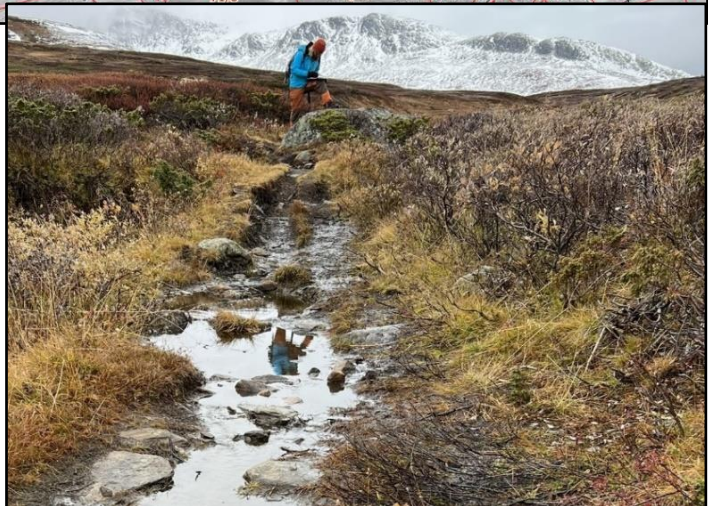
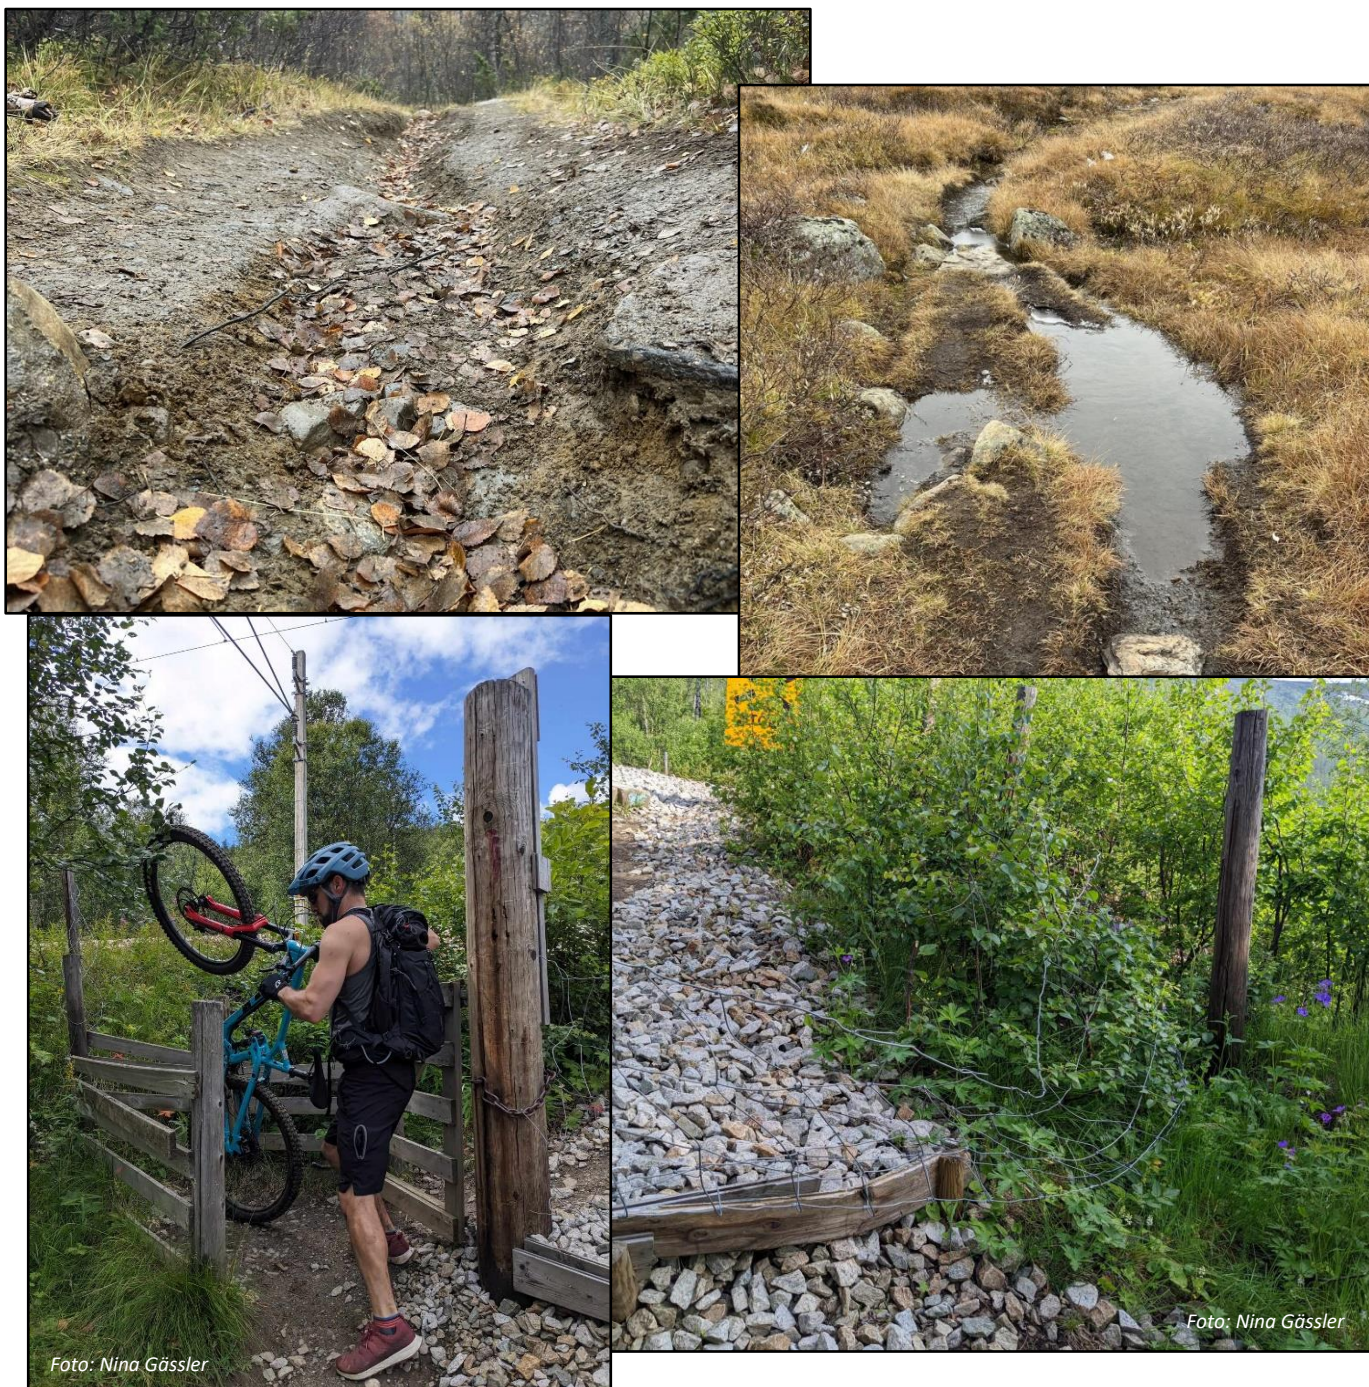
N05: Tuftelia

Stien viser tegn til mye bruk. Det er tydelig slitasjegrop (inntil 1 m dype) stort sett langs hele stien. Disse er spesielt synlige langs elven Eima der myra ovenfor dreneres over stien på veldig mange plasser. Her samles det mye vann, som bidrar til gjørmete partier og stadig nye spor som lages rundt.

Deler av stien ligger i terreng med god sidehelling, og OK tørkeforhold. Men stien dreneres dårlig på grunn av gropene, og det er veldig få tørre partier ovenfor trelinjen der det er noe organisk jordsmonn. Partiet mellom jernbanen og Fjellstølen har 134 m fall over 505 m (26% snitthelling) og er løst og utvasket. Her er det et potensielt område for brukerkonflikter, med dobbeltspor i falllinjen og vegetasjon tett inntil.

Planovergang (Gbnr 72/1) utgjør en stor sikkerhetsrisiko for brukere (spesielt syklistene på vei nedover stien). Ødelagte gjerder og grind-løsning som ikke passer for syklistene, gjengrodde skilt og lav siktlengde er blant problemstillingene her.

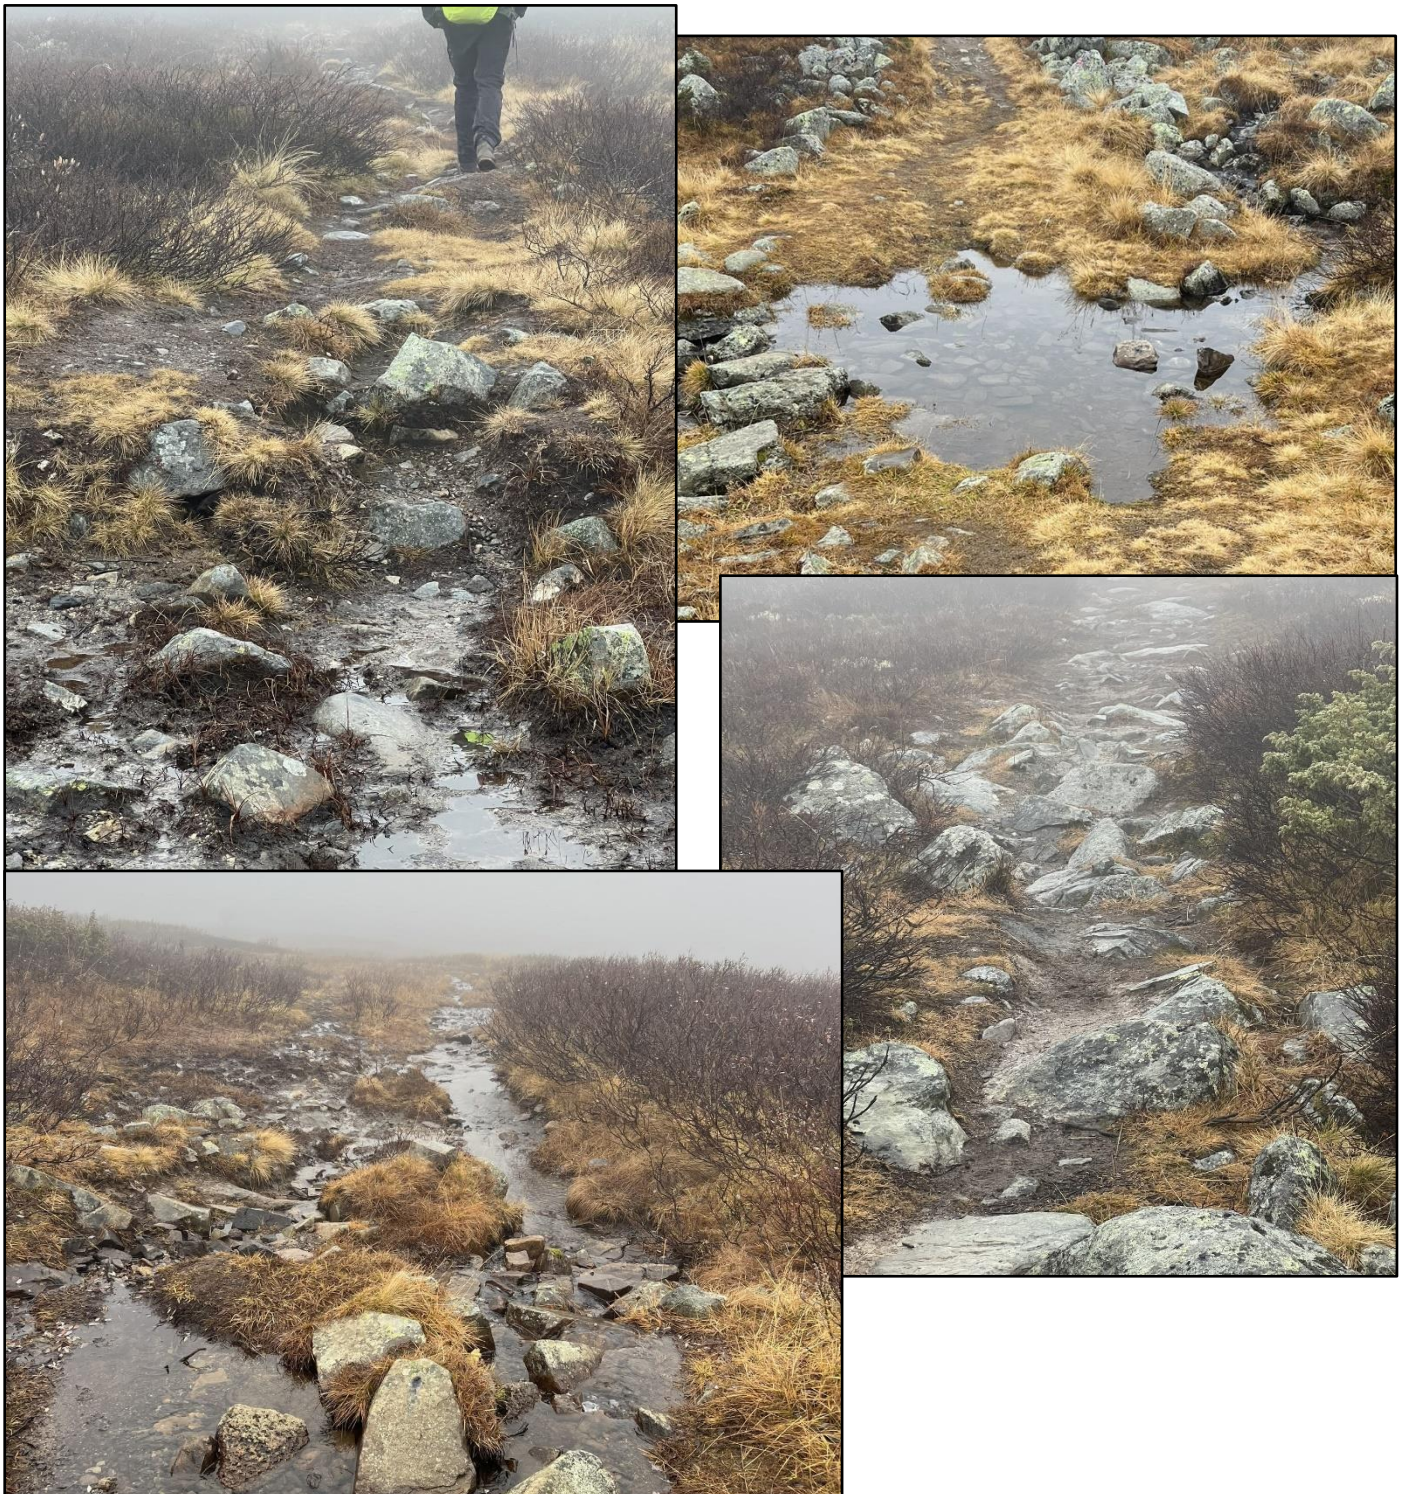
N06/07: Havsdalssteinen - Havsdalshovda - Vestreim

Stien fra Havsdalssteinen til Vestreim bærer preg av slitasje, og er i teknisk dårlig stand. Den har flere partier uten sidehelling som ligger enten i eller ved siden av myr, i tillegg til lange rette strekninger i fallinjen. Dette gjør at den fanger opp og fører vann som en bekk, spesielt i det siste delen mot Vestreim.

På de få partiene som er tørre er det synlig slitasjegrop (+/- 20 cm dybde) og/eller steinete overflate. Dette er et resultat av mange år med vann i stien som har vasket vekk det meste av stedlige massene.

Partiet opp til Havsdalshovda er i noe bedre teknisk tilstand, og går for det mest på tørt grunn (morene). Beliggenheten er noe bedre, og den ligger f.eks høyere enn myrene rundt. Det har dannet seg dobbeltspor flere steder der stien har vært bløt eller begynt å gro igjen. Generelt mye stein og teknisk krevende sti.

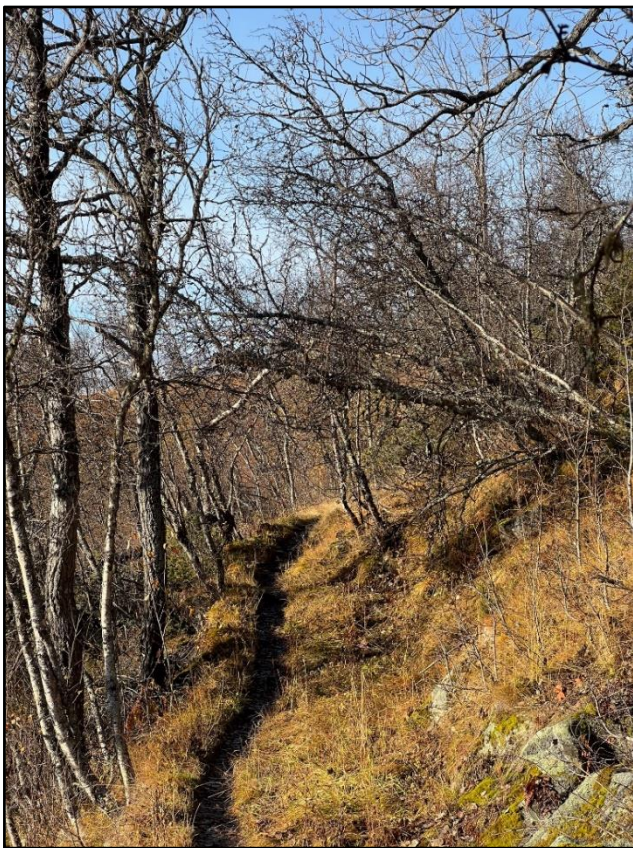
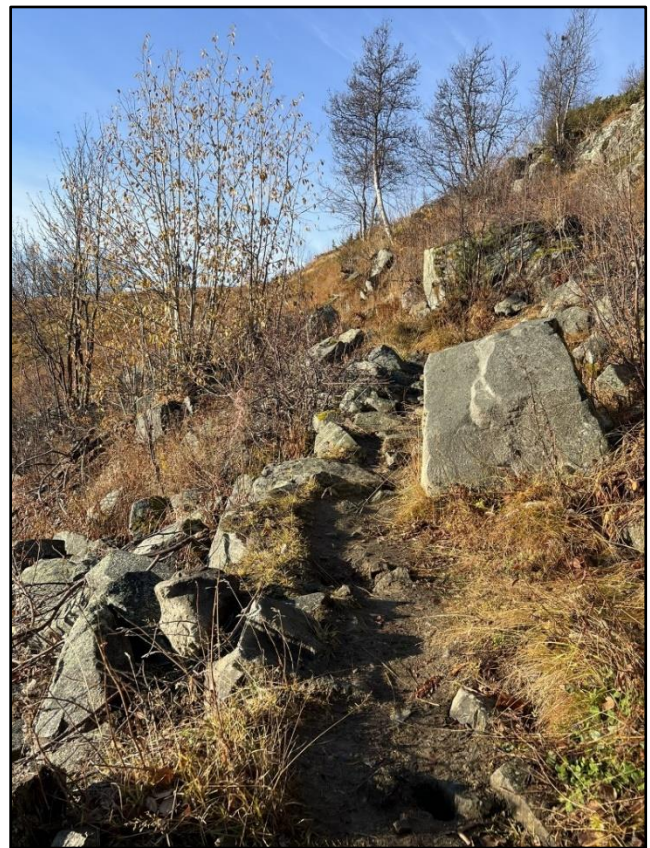
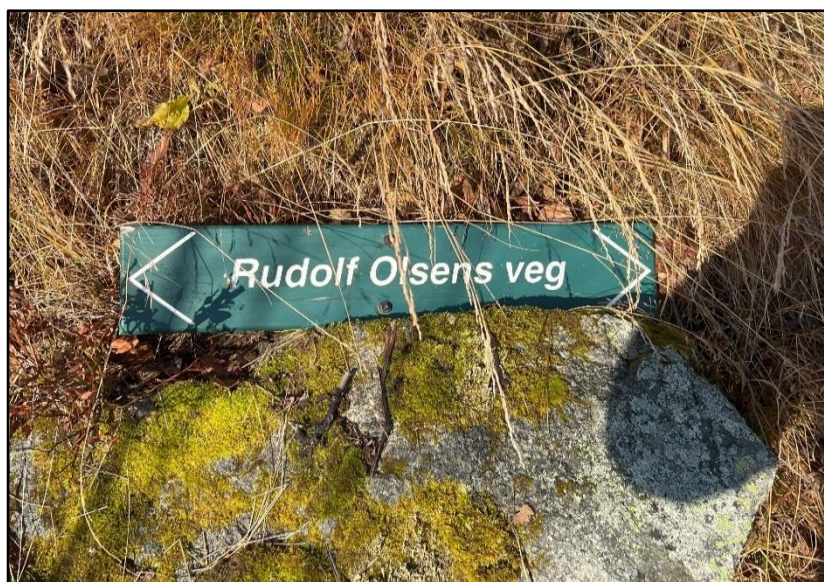
N09: Rudolf Olsens Veg (Pilvegen)

Stien fremstår som lite brukt, og er til dels veldig gjengrodd. Det er en synlig slitasjegrop midt i stien, mest på grunn av den tette vegetasjonen langs kanten og i stioverflaten. Vindfall og overhengende busker har gitt dårlige siktlinjer, og kombinert med mangelfull skilting skaper dette noe usikkerhet på hvor stien går. Dette er spesielt tilfellet ved kryssing av alpinbakkene der flere partier av stien er usynlige (vokser igjen med gress) eller blitt borte etter utvidelse av skiløypene gjennom årene. Øvre partiet av stien f.eks, mangler helt, og den anbefalt rute (digitalt) er nå via anleggsvei/skiløype som er heller ikke enkelt å finne.

Selve beliggenheten av stien er bra med tanke på solforhold, og gjør at den tørker fort opp etter nedbør i tillegg til å gi en lengre brukssesong enn de fleste andre stier i området. Flere partier er bygd opp med støttemur langs kanten. **Stien er også traverserende med en moderat snitthelling, som gir en god grunnlag for å kunne tåle mye bruk med mindre slitasje fra erosjon.**

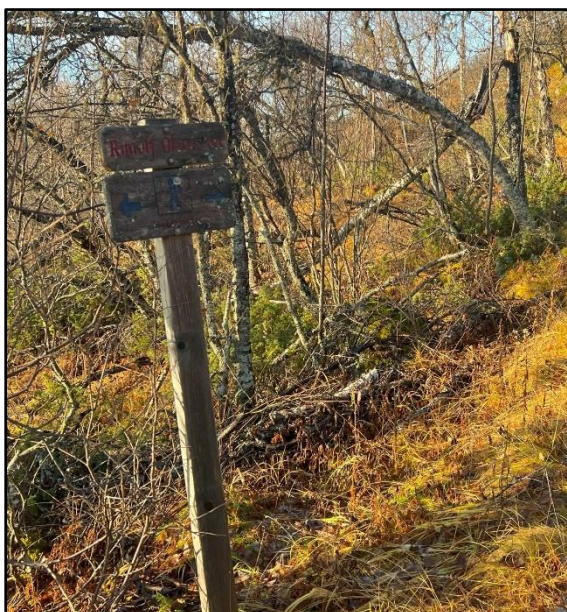
V: Gammel, utydlig skilt.

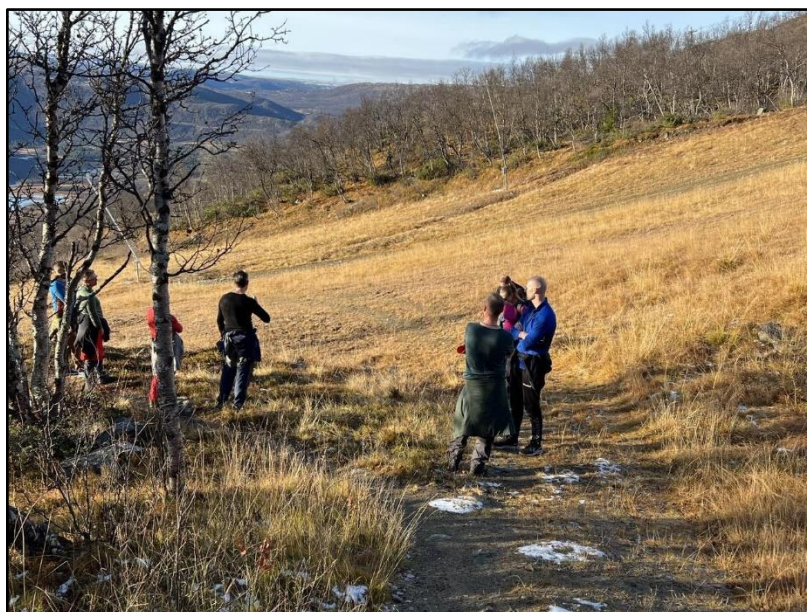
H: Stien ender i alpinbakken og mangler øvre parti.

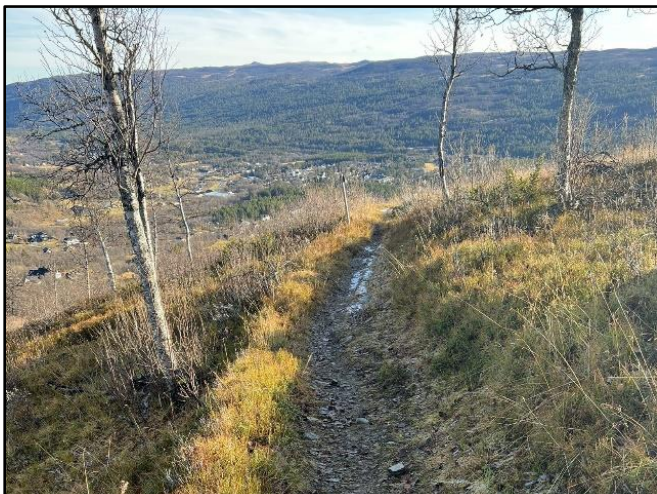
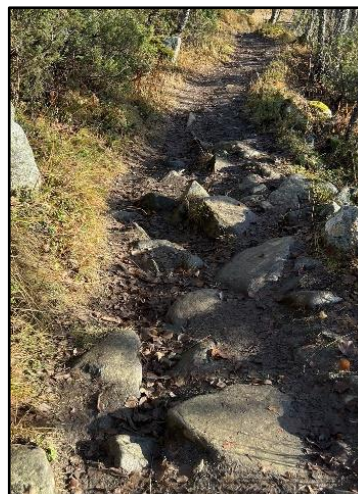
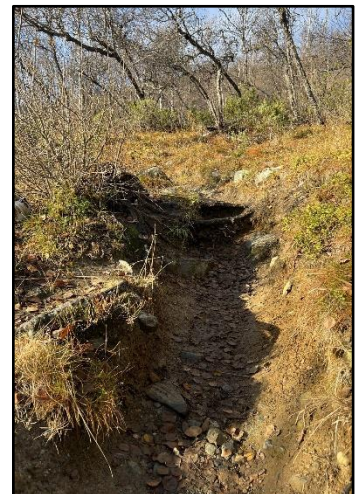
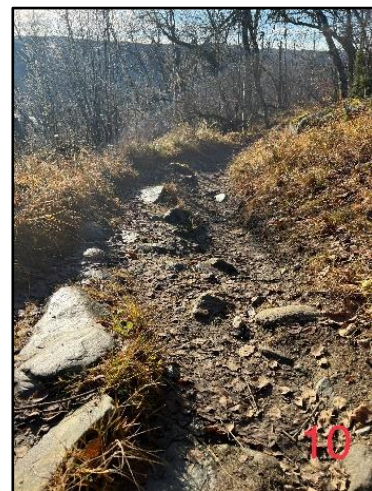
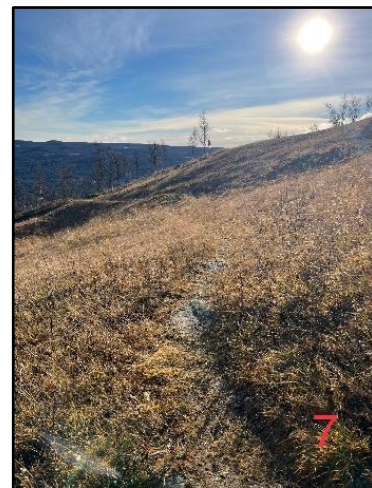
N10: Ole Slaattas Veg (Pilvegen)

Stien fremstår som populær og godt brukt, men lite vedlikeholdt. Bruken vises tydelig i form av slitasjegrop (vann holdes i stien) og fremskyndet erosjon. Beliggenheten i «solveggen» gjør at den tørker opp fort etter nedbør, selv med tett vegetasjon helt inntil stien.

Flere partier av stien mangler etter årenes løp og utvikling av alpinbakkene har satt sitt preg på helheten. En del av de øvre partiene er utydelig og det er da laget nye spor i fallinjen ved f.eks kryssing av skiløypene.

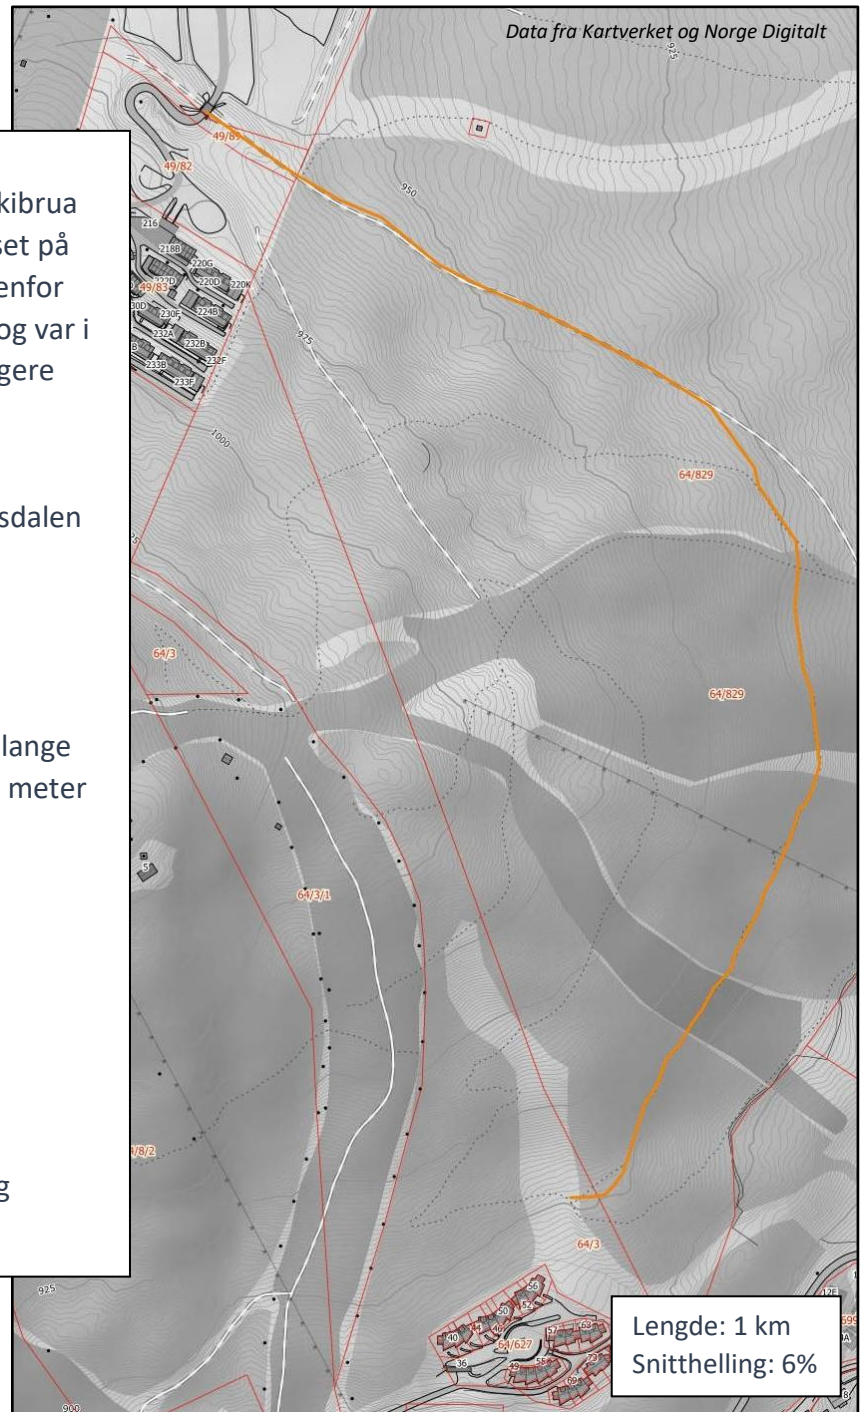
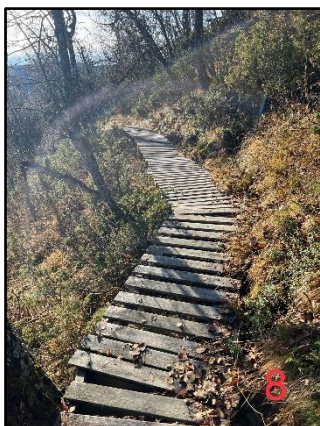
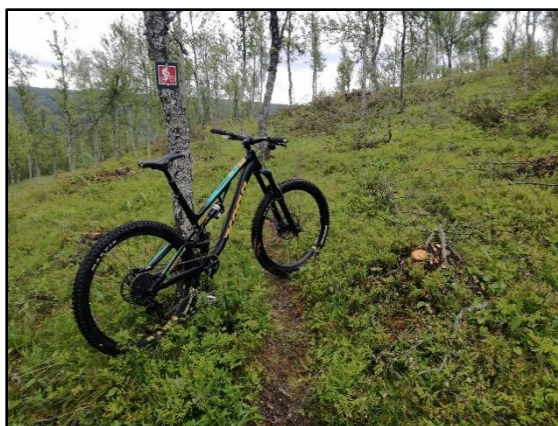
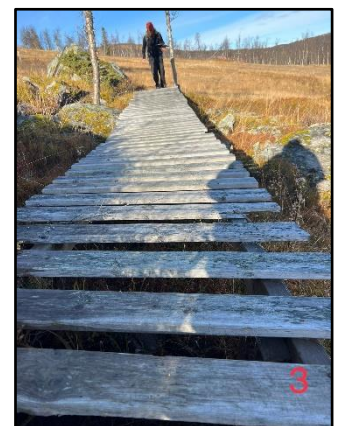
Stien fremstår som godt brukt, men lite vedlikeholdt. Spesielt alle trekonstruksjonene er i veldig dårlig stand, med knekte bord eller råtne fundament. Det er utrygt å sykle eller gå på disse enkelte steder. Flere partier er gjengrodd med dårlige siktlinjer eller hindringer i stien.

**** Stien er i såpass dårlig stand (fare for brukerskade) at den bør stenges inntil utbedringer er foretatt.** Hverken grunneier eller Geilo som destinasjon er tjent med at stien er åpen i dagens tilstand.

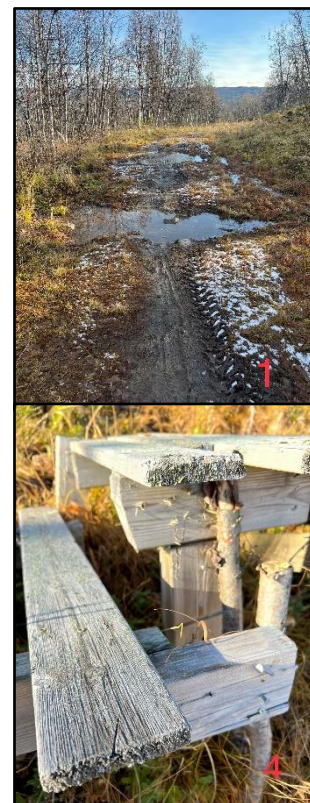
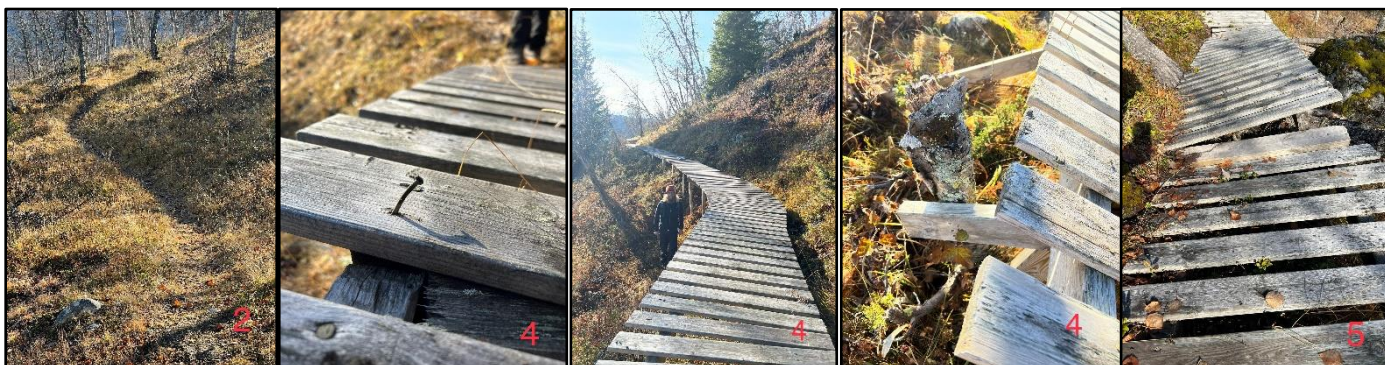
1. Slitasjegrop i stien
1. Traktorvei
2. Gjengrodd parti
3. Trekonstruksjon i dårlig stand
4. Smal og gjengrodd parti over skibakken
5. Trekonstruksjon i dårlig stand

Grop i overflaten som holder vann i stien
Høy fart, sti i fallinjen, dårlig drenering
Trær og busker i stien, dårlige siktlinjer
Knekte bord, løs og råtne fundament
Smalt og utydelig sti over skibakken (bratt)
Knekte bord, løse seksjoner

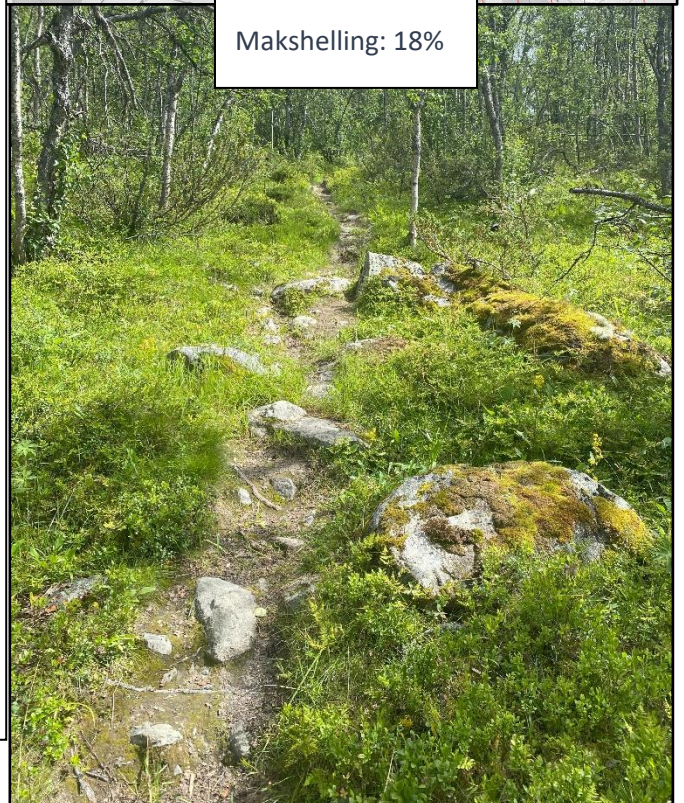
Stien fremstår som noe brukt, men lite vedlikeholdt. Partier med vindfall/overhengende busker og tilsvarende dårlige siktlinjer preger mye av stien mellom 900-980 moh.

Stioverflaten dreneres generelt dårlig og det er stående vann og gjørme mange plasser. På de få partiene som er tørre, er stioverflaten smal og dyp, med slitasjegrop inntil 50 cm i dybde.

Det er synlig slitasje fra ridning, der stioverflaten er gravd ut og stein stikker frem. Det er stedvis svært gjørmete, og flere plasser med nye spor som lages rundt gjørmehullene. **Mulighet for brukerkonflikter på enkelte partier der det er kombinasjon av fallinje og dårlig sikt.**

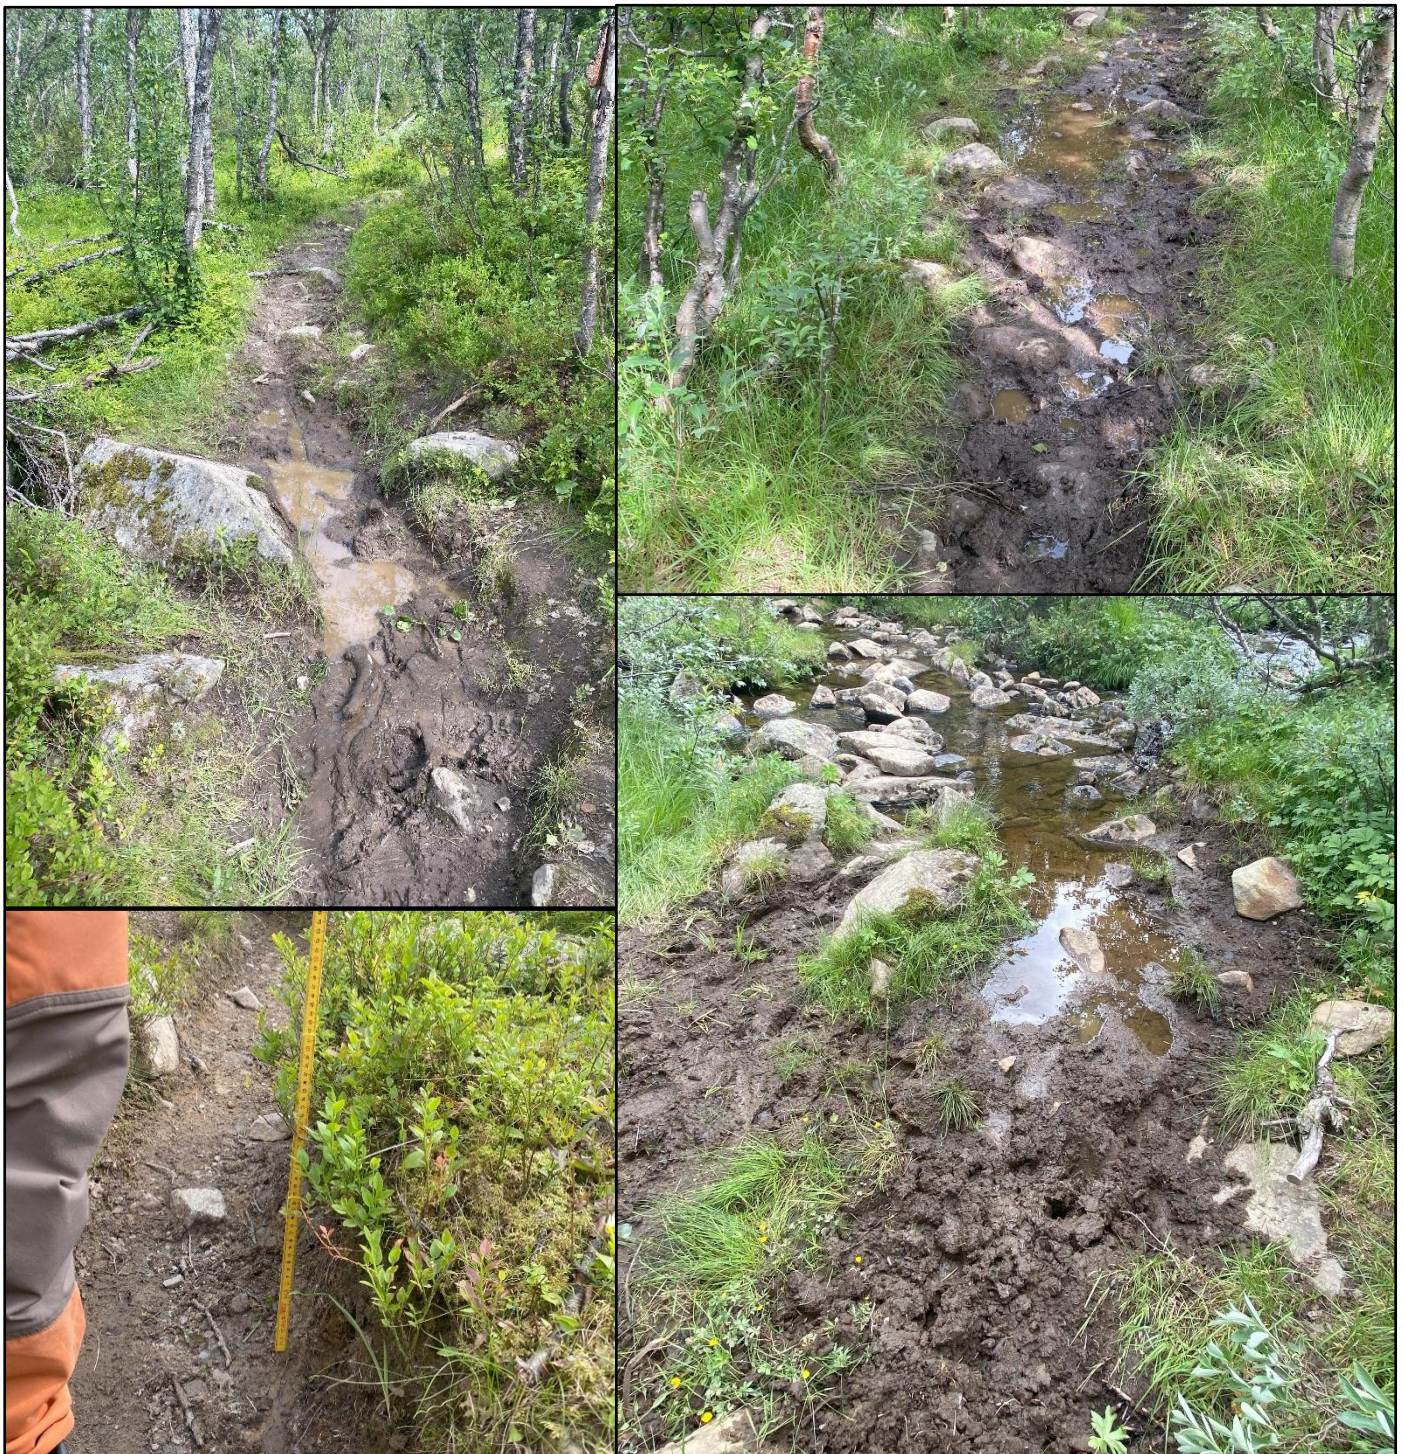
1. Vått parti
2. Vått parti, bekkekruss
3. Fallinje parti, vått, dårlige siktlinjer
4. Slitasjegrop, steinete overflate
5. Vått parti
6. Fallinje parti, vått, dårlige siktlinjer
7. Smal sti m/slitasjegrop, vått, steinete
8. Smal sti m/slitasjegrop, steinete
9. Smal sti m/slitasjegrop, dårlige siktlinjer
10. Vått parti, bekkekruss
11. Bekkekruss
12. Slitasjegrop, steinete overflate

- Rennende vann i stien
- Lavtliggende parti, bekk (dybde 15-40 cm)
- Rennende vann i stien, tett vegetasjon
- Grop som holder vann i stien, løse stein
- Lavtliggende parti, vann i stien
- Rennende vann i stien, tett vegetasjon
- Vann i stien, spisse stein
- Grop som holder vann i stien, spisse stein
- Grop i overflaten som holder vann i stien, tett vegetasjon
- Lavtliggende parti, bekk (dybde 15-25 cm)
- Bekk (dybde 20-45 cm)
- Grop som holder vann i stien, spisse stein

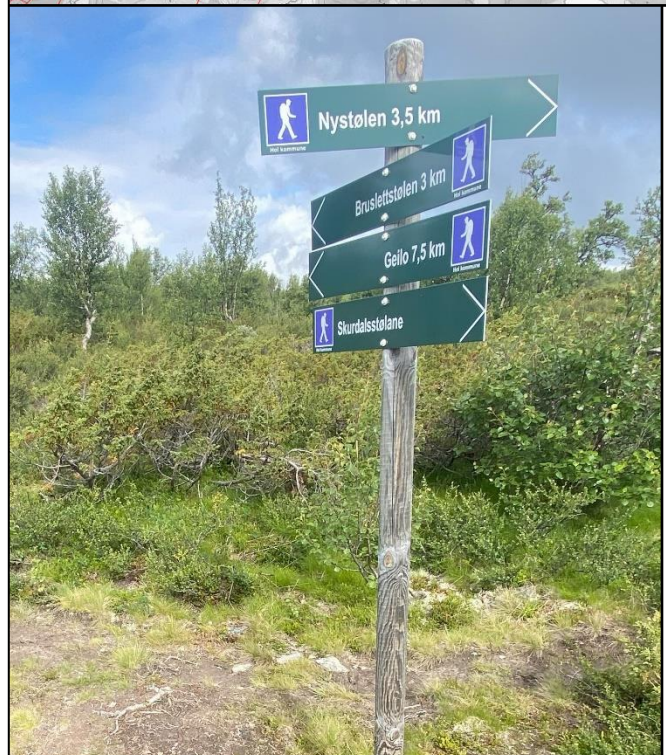
Stiene bærer preg av lite bruk, og tilsvarende lite vedlikehold. Det er flere partier med overhengende busker og vegetasjon tett inntil stitraséen. Noen plasser gror igjen og begynner å bli usynlig. Tegn til tidligere traktorvei (som er noe bredere) kan sees mellom Nystølen og Ruperanden.

Utenom noen få tørre partier (med steinete overflate) er det stående vann langs store deler av stiene. Mange partier ligger i det laveste punktet i terrenget, eller krysser myr. Spesielt på steder der traséen deles med langrensløypen, gir dette ekstremt våte forhold.

Det er synlig slitasje fra ridning, der stioverflaten er gravd ut og stein stikker frem. Det er stedvis svært gjørmete, og flere plasser lages det nye spor rundt gjørmehullene. **Mulighet for brukerkonflikter er tilstede på enkelte partier der det er dårlig sikt.**
