Kartlegging og analyse

av eksisterende flerbruksstier på Geilo

Utarbeidet for Geilo Sti- og Løypelag
Sep. '22 – Nov. '23

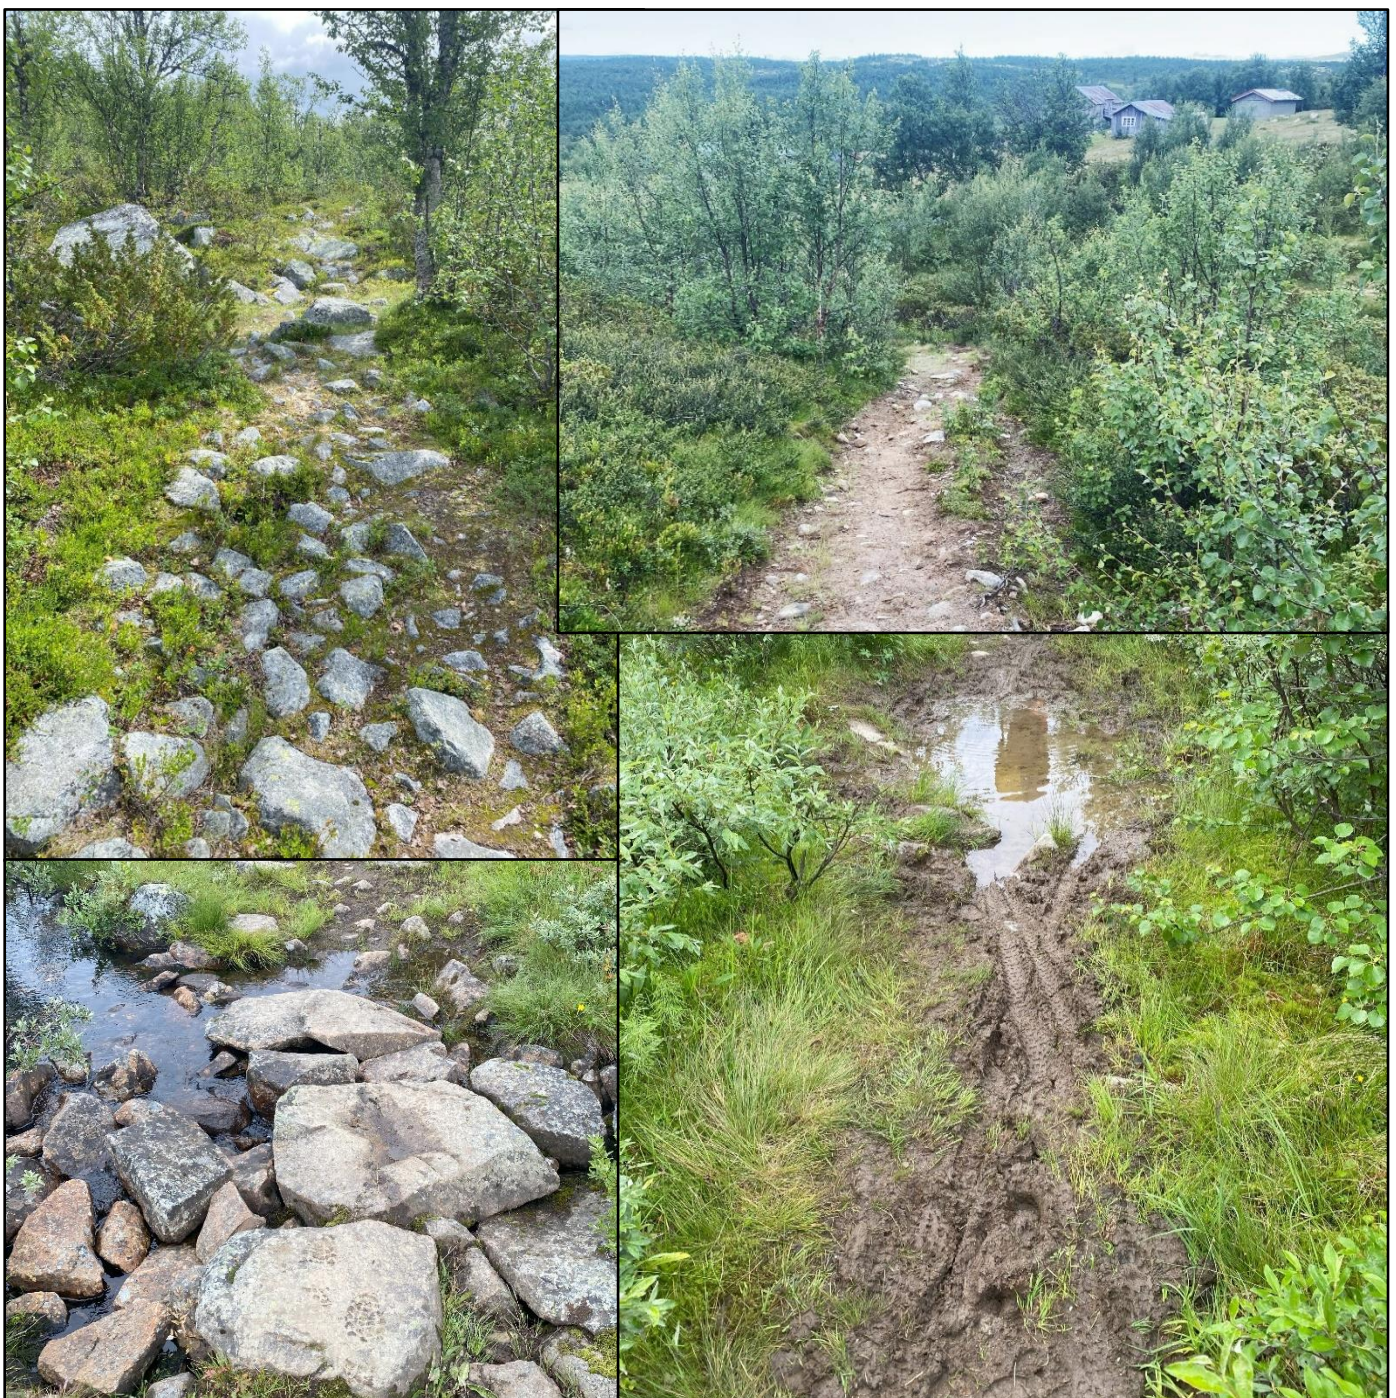
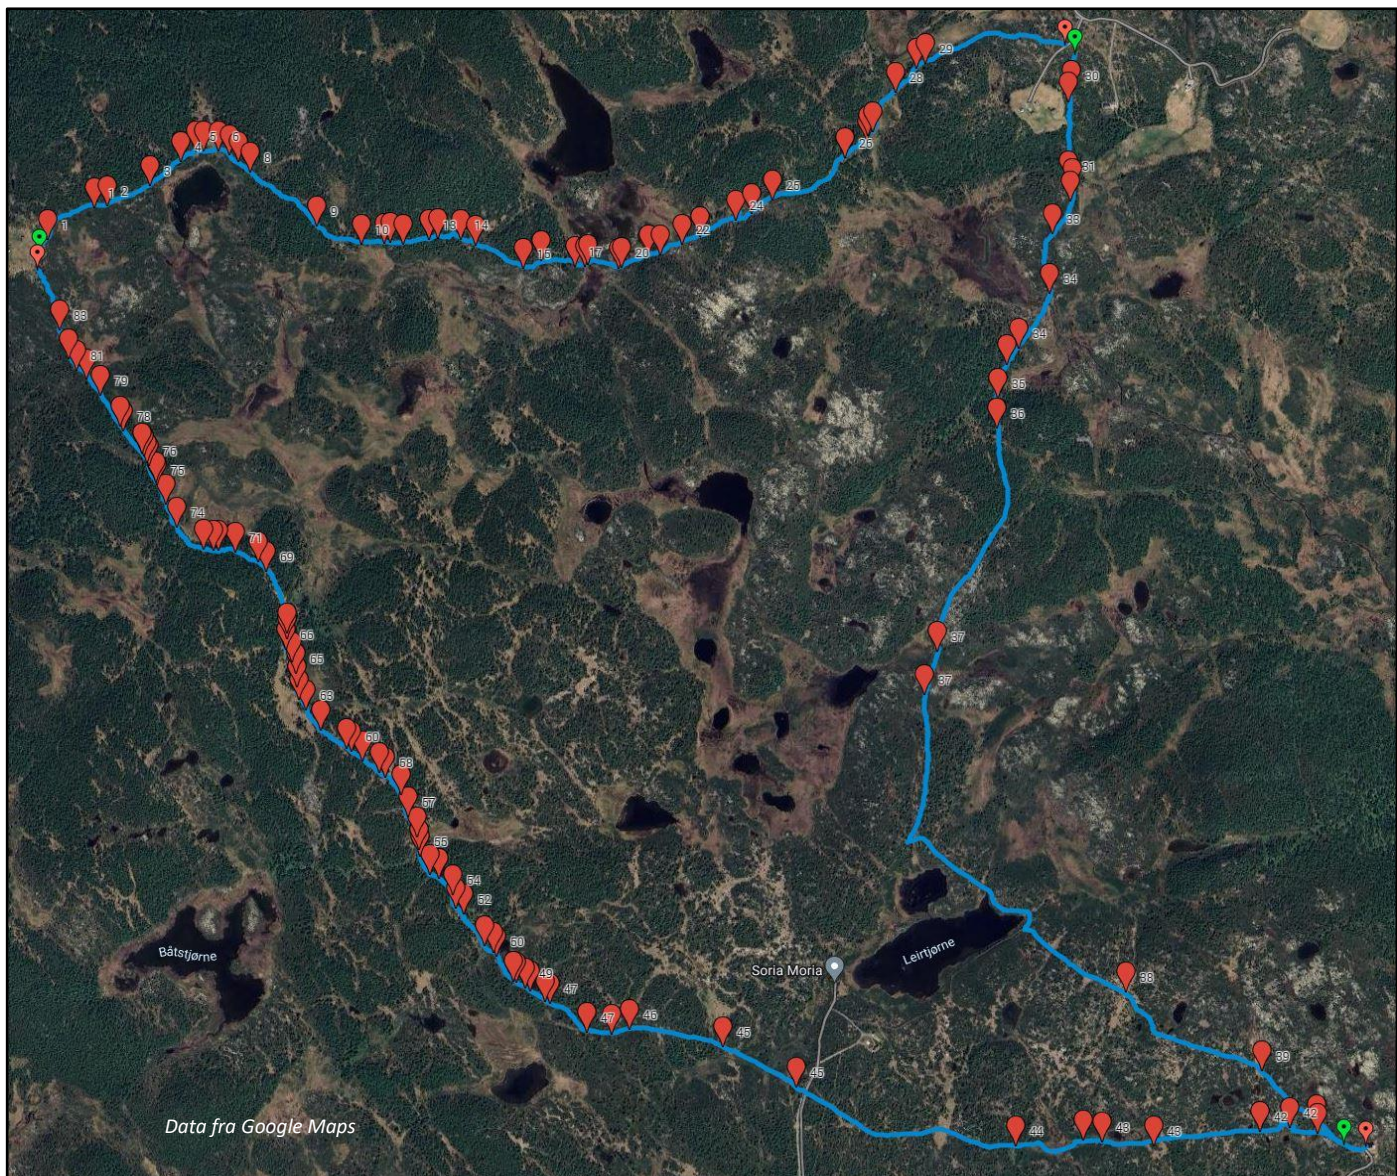
- 1-3. Smal sti m/slitasjegrop, dårlige siktlinjer
- 4-5. Smal sti m/slitasjegrop, steinete
- 6-9. Vått parti, dårlige siktlinjer
- 10-17. Steinete overflate, vått
- 18-19. Vått parti
- 20-21. Steinete overflate, vått
- 22. Vått parti
- 23-27. Steinete overflate, vått
- 28-29. Vått parti
- 30-31. Slitasjegrop, steinete overflate, erosjon
- 32-46. Vått parti
- 47-55. Smal sti m/slitasjegrop, dårlige siktlinjer
- 56. Vått parti
- 57-63. Smal sti m/slitasjegrop
- 64. Vått parti
- 65-71. Smal sti m/slitasjegrop, steinete
- 72-78. Steinete overflate, slitasjegrop, vått
- 79-82. Steinete overflate
- 83. Bekkekruss

- Grop som holder vann i stien, tett vegetasjon
- Grop som holder vann i stien, spisse stein
- Vann i stien, tett vegetasjon
- Spisse stein, vann i stien
- Lavtliggende parti (myr), vann i stien
- Spisse stein, vann i stien
- Lavtliggende parti (myr), vann i stien
- Spisse stein, vann i stien
- Lavtliggende parti (myr), vann i stien
- Lavtliggende parti (myr), vann i stien
- Grop som holder vann i stien, spisse stein, utvasket overflate
- Lavtliggende parti (myr), vann i stien
- Grop som holder vann i stien, tett vegetasjon
- Lavtliggende parti (myr), vann i stien
- Grop som holder vann i stien
- Lavtliggende parti (myr), vann i stien
- Grop som holder vann i stien, spisse stein
- Spisse stein, vann i stien
- Spisse stein
- Bekk (dybde 30-60 cm)

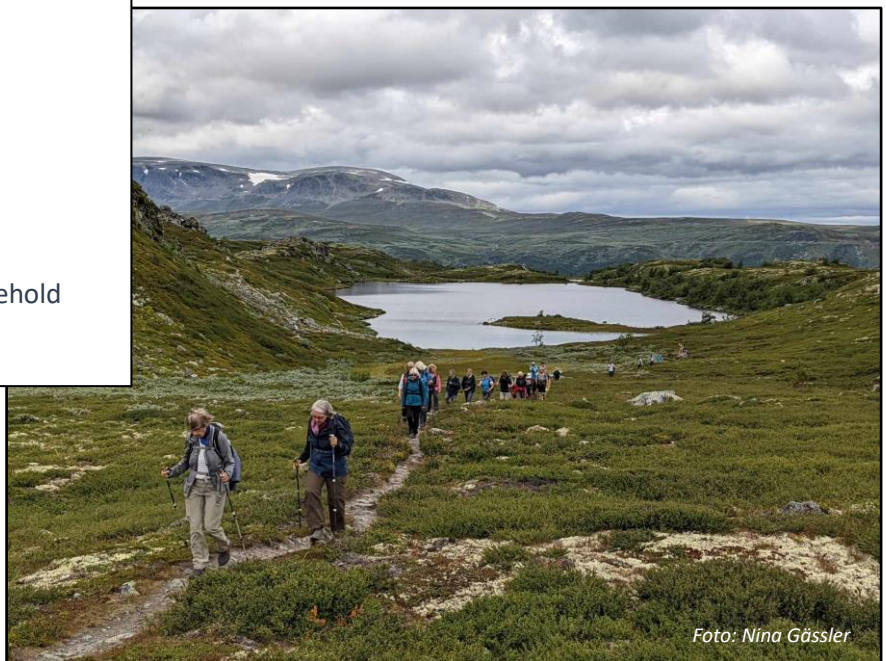
Stien viser tegn til bruk med synlig slitasje, spesielt på de våte partiene og der stien krysser myr. Det har dannet seg dobbeltspor flere steder der folk søker etter en tørrere alternativ. Slitasjegrop og erosjon synes på de bratteste stigninger, med løse stein og utvasket overflate.

Steinrøysene er hovedutfordringen når det gjelder turopplevelse. Disse gir generelt krevende turforhold og begrenser bruken noe.

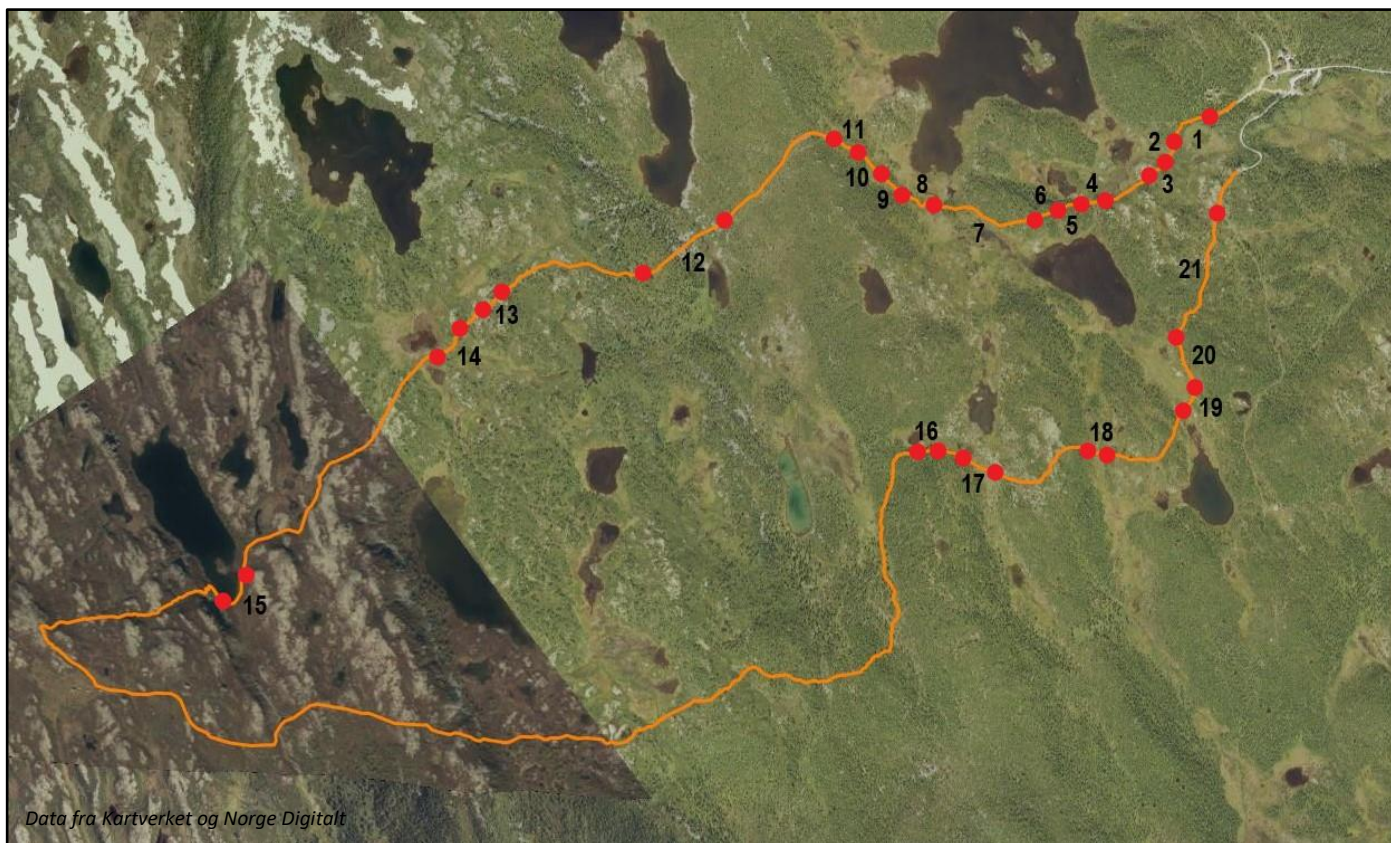
1. Steinete overflate
2. Vått parti
3. Vått parti
4. Vått parti, steinete overflate, bekkekryss
5. Vått parti
6. Vått parti
7. Steinete overflate
8. Vått parti
9. Vått parti, steinete overflate
10. Vått parti, steinete overflate
11. Vått parti
12. Steinete overflate
13. Vått parti, steinete overflate
14. Vått parti, bekkekryss
15. Vått parti
- 16-20. Vått parti
21. Steinete overflate

- Spisse stein, teknisk krevende overflate
- Lavtliggende parti, vann i stien
- Lavtliggende parti, vann i stien
- Vann i stien, spisse stein, bekk (dybde 20-40 cm)
- Lavtliggende parti, vann i stien
- Lavtliggende parti, vann i stien
- Spisse stein, teknisk krevende overflate
- Lavtliggende parti, vann i stien
- Vann i stien, spisse stein
- Vann i stien, spisse stein
- Lavtliggende parti, vann i stien
- Spisse stein, teknisk krevende overflate
- Vann i stien, spisse stein
- Vann i stien, bekk (dybde 20-40 cm)
- Lavtliggende parti, vann i stien
- Lavtliggende parti, vann i stien
- Spisse stein, teknisk krevende overflate

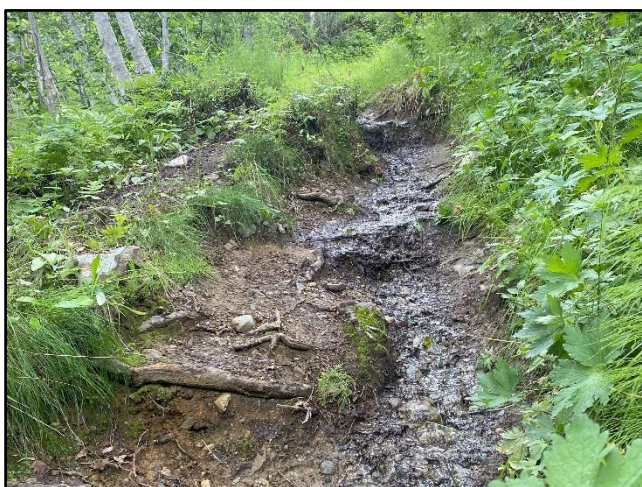
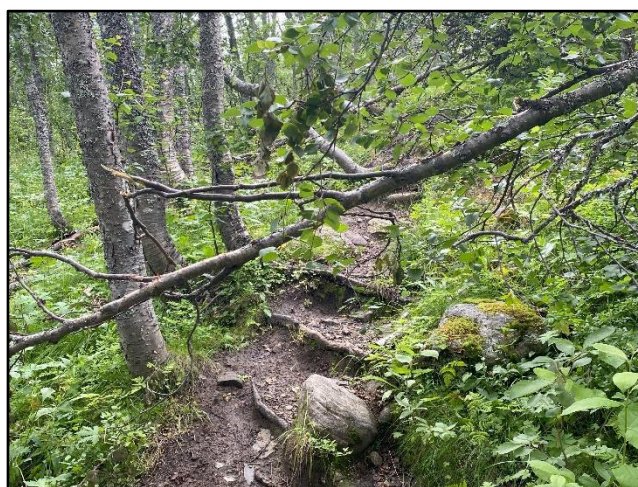
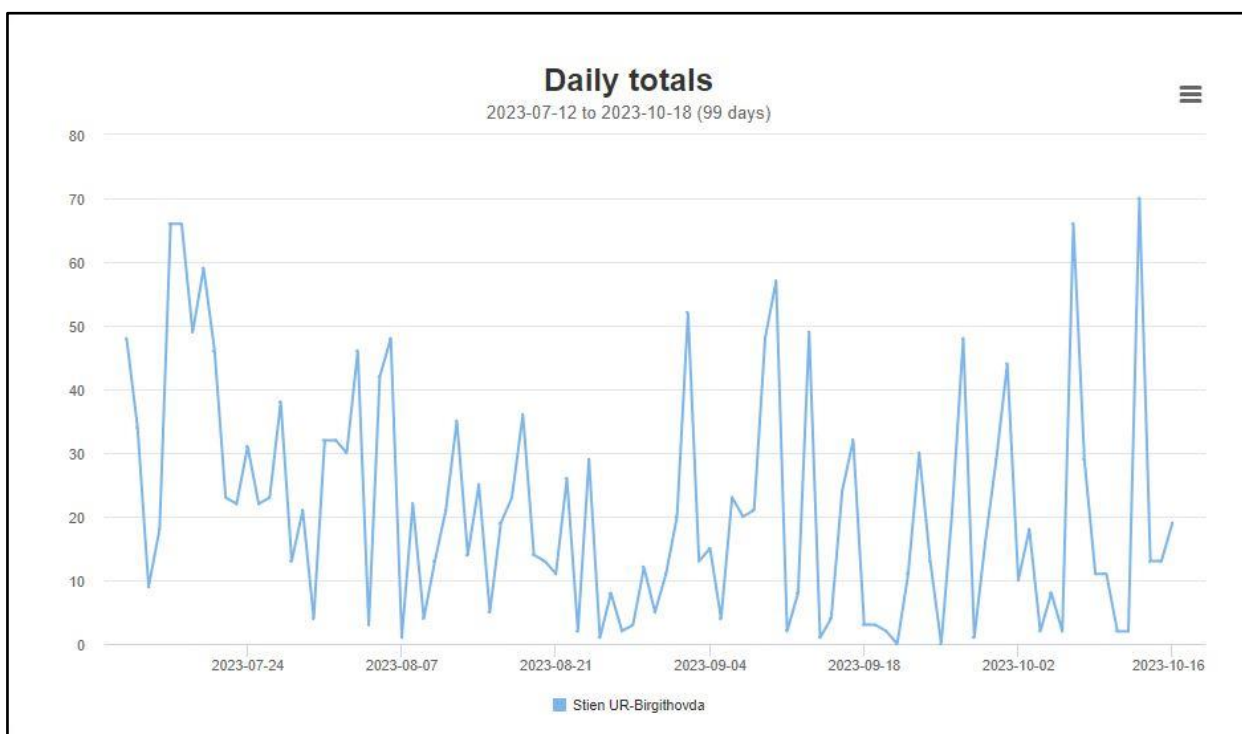
Stien begynner å gro igjen, med høy vegetasjon på stioverflaten og mye nedfall langs store deler av det nederste partiet under tregrensa. Våte og utvaskede fallinjepartier med grove stein har også bidratt til dannelse av nye spor mange plasser. Tydelig slitasjegrop (inntil 50 cm dybde) bidrar til at vann holdes i stien. Spesielt partiene opp mot Høgehaug (20% helling) og Nystølhovda (27%) har mye erosjon og teknisk krevende stioverflate. Her er det et potensielt område for brukerkonflikter, men stien vurderes å være så pass krevende for syklister at risikoen er lav.

Over tregrensa er snitthelling på stigningene lavere, med rullende terreng og fin sidehelling. Stioverflaten her er generelt smal (noe gjengrodd) og steinete, og stort sett tørt. Noen kortere myrdrag, mindre bekkekryss og lavtliggende partier med stående vann.

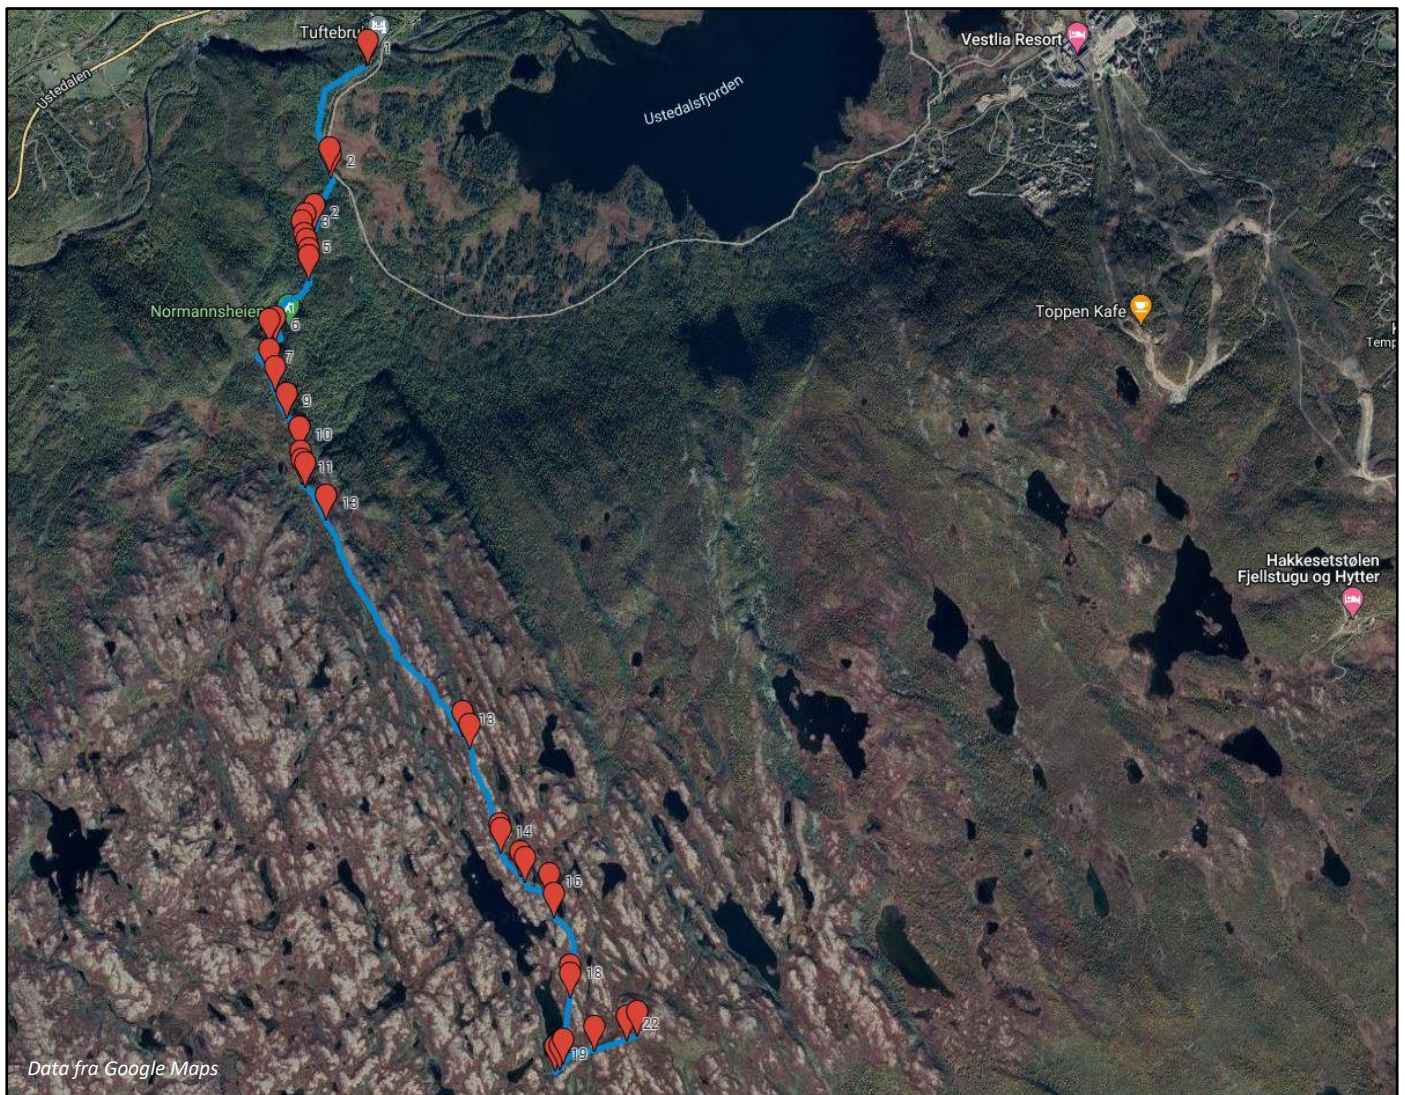
1. Steinete overflate, vått, dårlige siktlinjer
2. Smal sti m/ slitasjegrop, dårlige siktlinjer
3. Vått parti
4. Vått parti, steinete overflate
5. Vått parti, steinete overflate
6. Fallinje parti, slitasjegrop, erosjon
7. Fallinje parti, slitasjegrop, erosjon
8. Fallinje parti, slitasjegrop, erosjon
9. Fallinje parti, slitasjegrop, erosjon
10. Smal sti m/slitasjegrop
11. Vått parti, bekkekruss
12. Slitasjegrop, erosjon
13. Slitasjegrop, erosjon, steinete
14. Vått parti
15. Steinete overflate, vått
16. Vått parti
17. Bekkekruss
18. Vått parti
19. Smal sti m/ steinete overflate
20. Slitasjegrop
21. Bred sti, slitasjegrop
22. Vått parti

- Spisse stein, vann i stien, tett vegetasjon
- Grop i overflaten, nedfall
- Lavtliggende parti, vann i stien
- Vann i stien, spisse stein
- Vann i stien, spisse stein

- 20% helling, grop som holder vann i stien, utvasket overflate
- Grop som holder vann i stien, utvasket overflate
- Grop som holder vann i stien, utvasket overflate

- 27% helling, grop som holder vann i stien, utvasket overflate
- Grop som holder vann i stien
- Vann i stien, bekk (dybde 20-40 cm)
- Grop i overflaten som holder vann i stien, utvasket overflate

- Grop i overflaten, utvasket overflate, spisse stein
- Lavtliggende parti, vann i stien
- Spisse stein, vann i stien
- Lavtliggende parti, vann i stien
- Bekk (dybde 10-25 cm)

- Lavtliggende parti, vann i stien
- Tett vegetasjon, spisse stein
- Grop i overflaten som holder vann i stien
- Flere spor som holder vann i stien, spisse steiner

- Lavtliggende parti, vann i stien

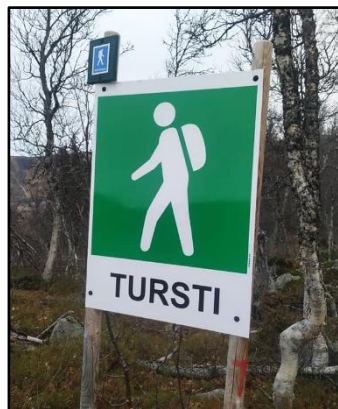
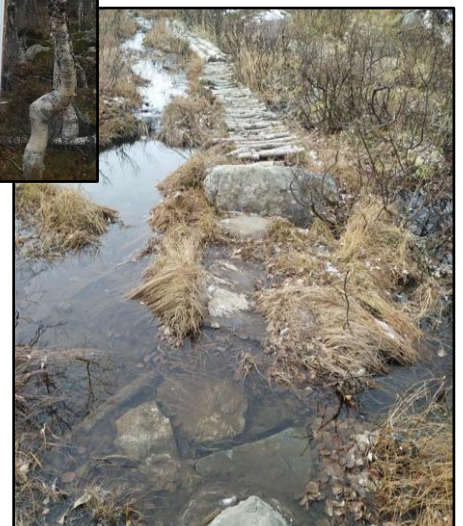
Stien bruker store deler av den samme traséen som langrennsløypen. Dette betyr at flere lengre partier av stien ligger i myr eller våte områder, og er dermed bløte store deler av sommeren. Flere steder kan det observeres dype gjørmehull og slitasje i form av nye stier som lages rundt gjørmepartiene. Spesielt øvre delen har det kommet nye linjer rundt de våte partiene som har resultert i at hovedstien er vanskelig å finne. Noen steder er det forsøkt å lage klopp og dreneringer uten noe særlig resultat.

Stiens plassering i terrenget er lav, og stort sett rett opp og ned i fallinjen. Dette gjør at den har flere bratte partier, der vannet renner i stien og fremskynder erosjon. Det renner mye vann i stien etter snøsmeltingen på våren, og i perioder med mye nedbør.

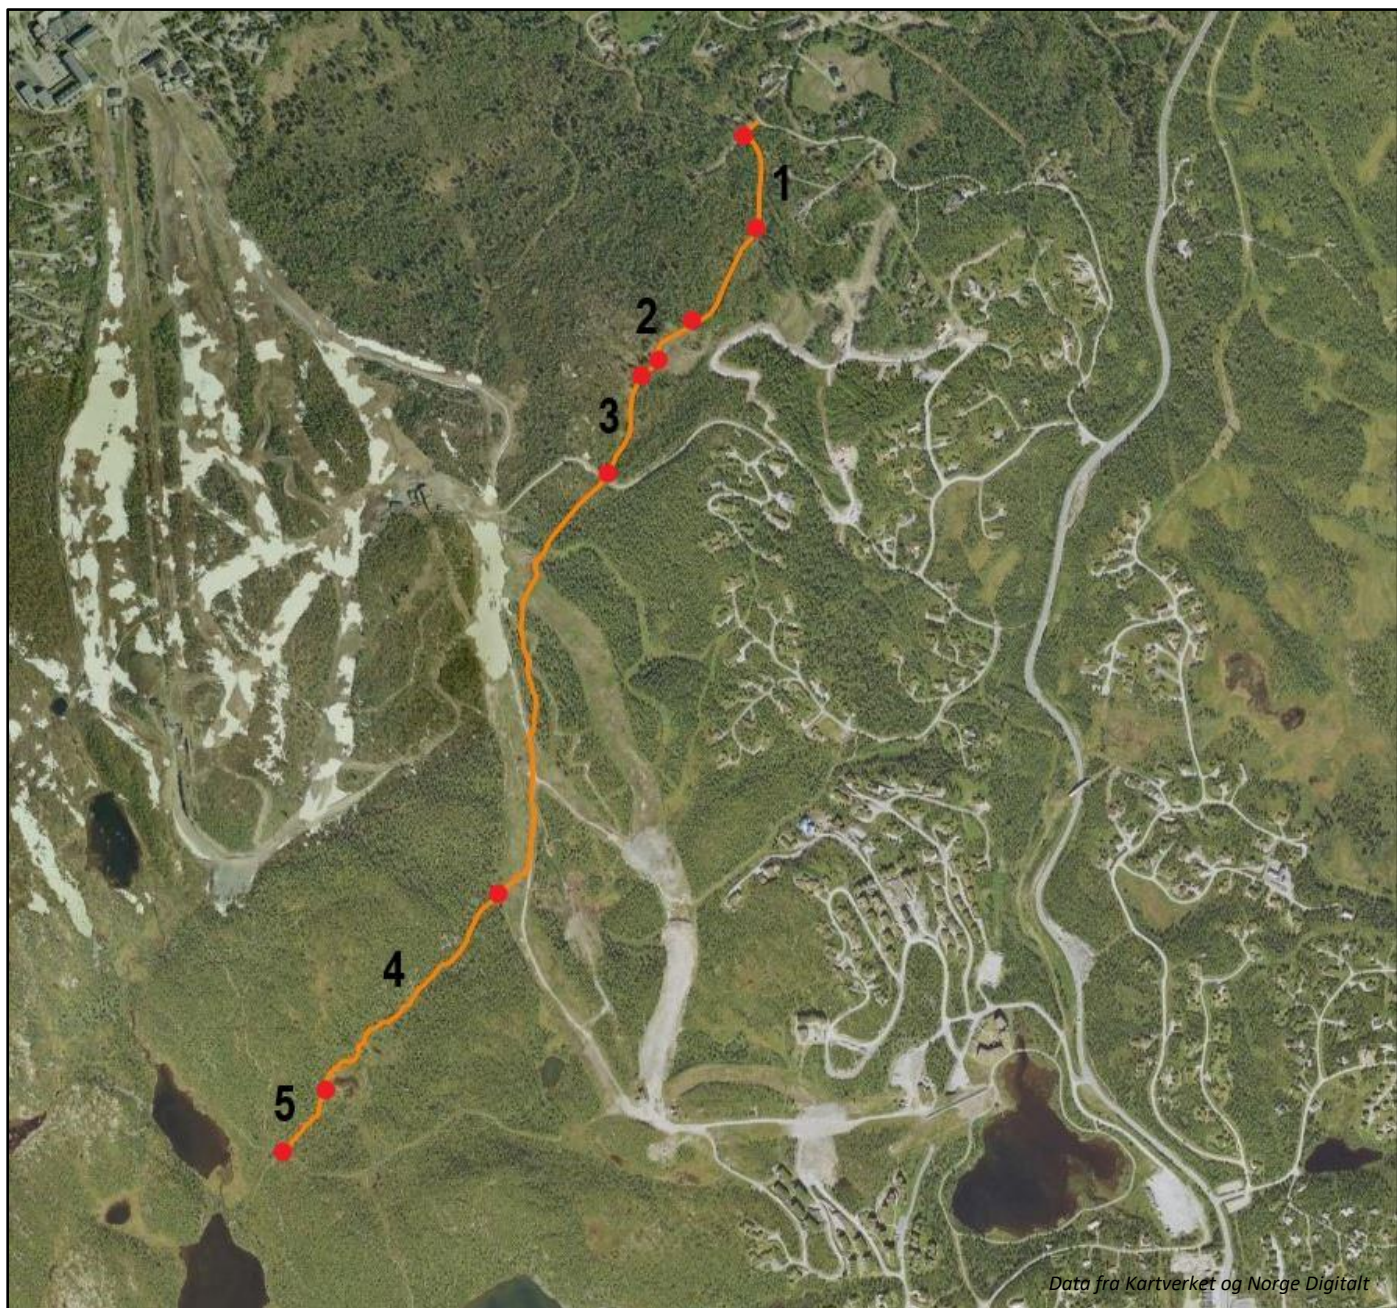
1. Fallinje parti, vått
2. Vått parti (myr)
3. Fallinje parti, vått, slitasjegrop
4. Vått parti, smal sti, steinete overflate
5. Slitasjegrop, steinete overflate, hindringer

- Rennende vann i stien, løse stein
- Lavtliggende parti over myr, vann i stien
- Rennende vann i stien, løse stein
- Lavtliggende parti, rennende vann i stien, mye stein
- Grop som holder vann i stien, mye stein

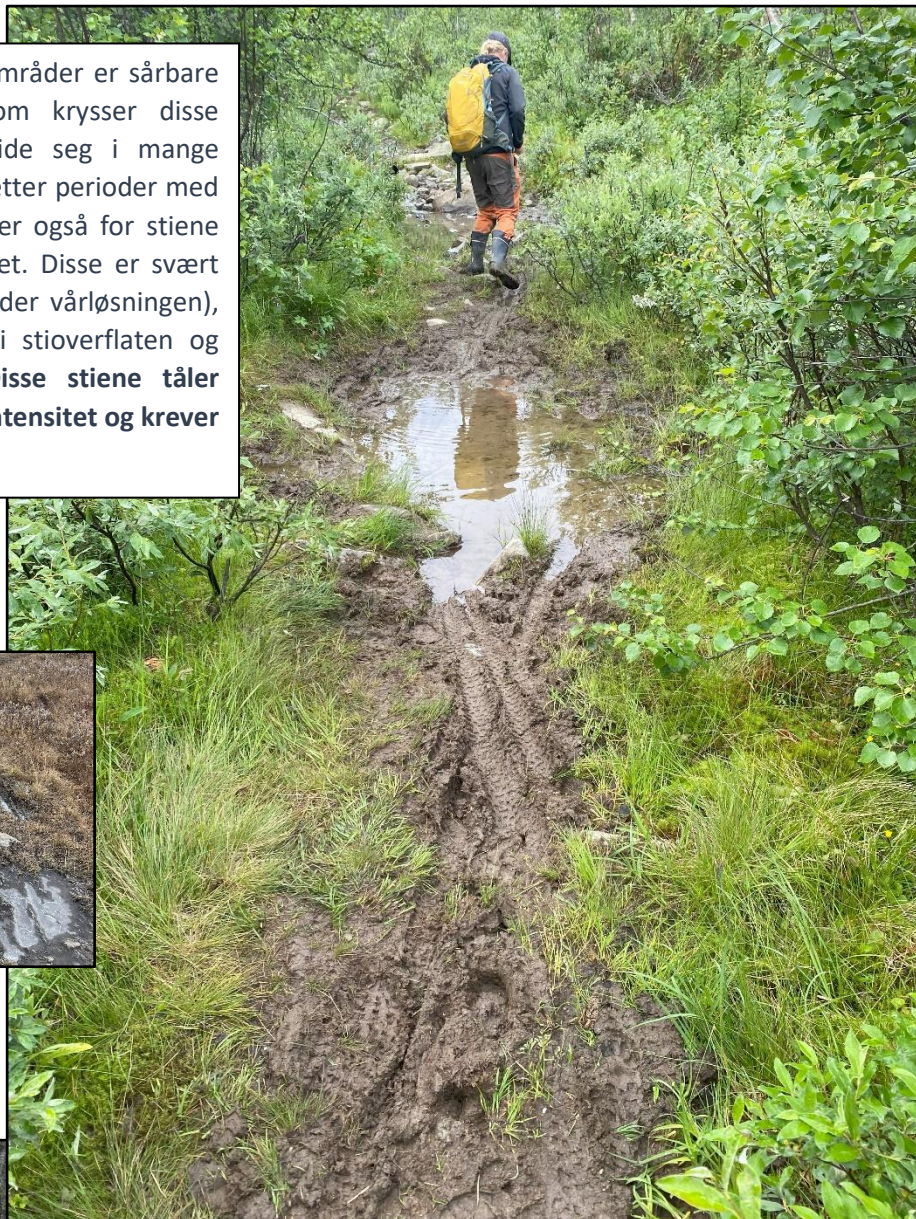
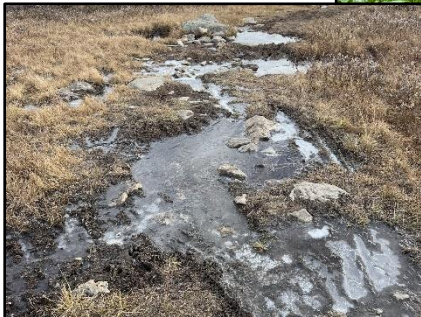
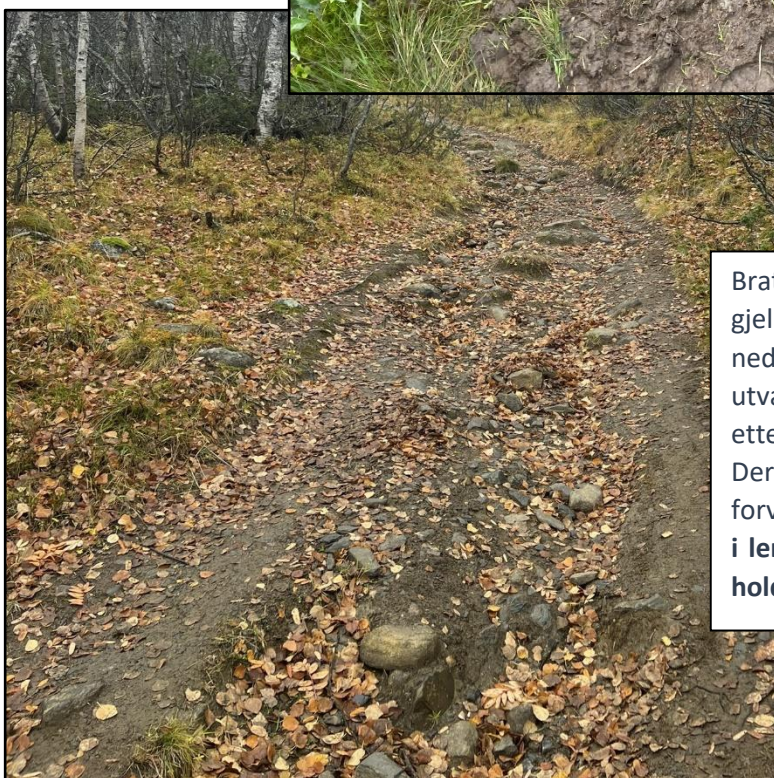
Alle typer myr og våte områder er sårbare for tråkk og stiene som krysser disse områdene kan lett utvide seg i mange meters bredde. Spesielt etter perioder med mye nedbør. Dette gjelder også for stiene som ligger lavt i terrenget. Disse er svært utsatt for nedbør (og under vårløsningen), med vann som renner i stioverflaten og fremskynder erosjon. **Disse stiene tåler generelt lavere ferdselsintensitet og krever mer vedlikehold.**

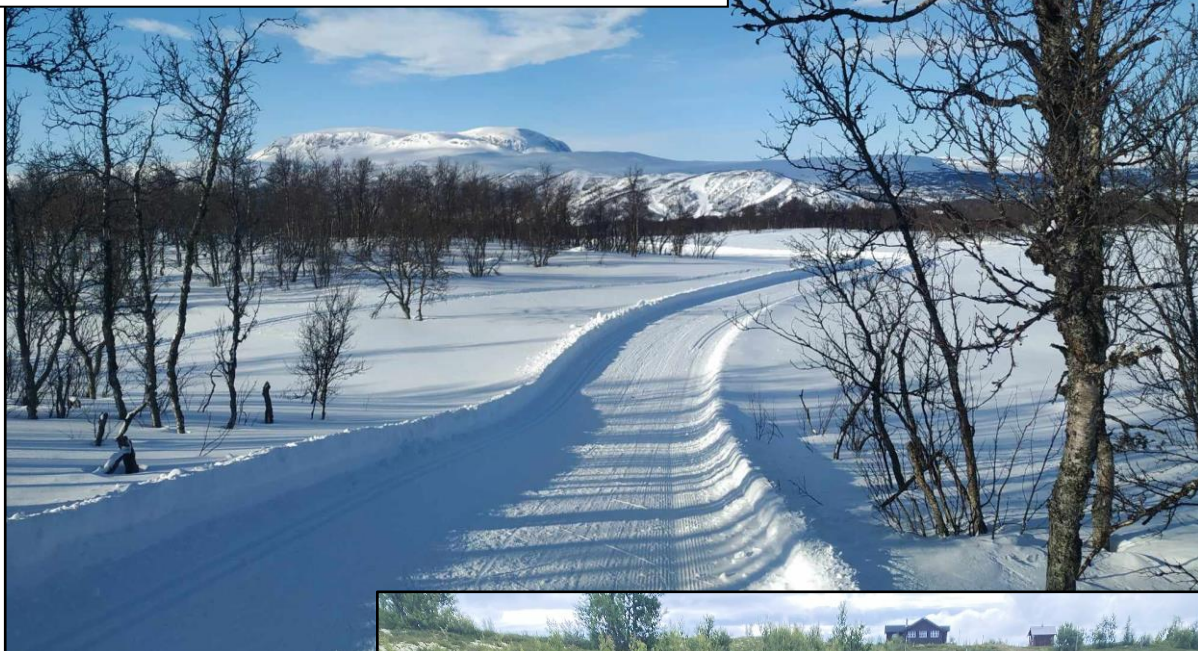
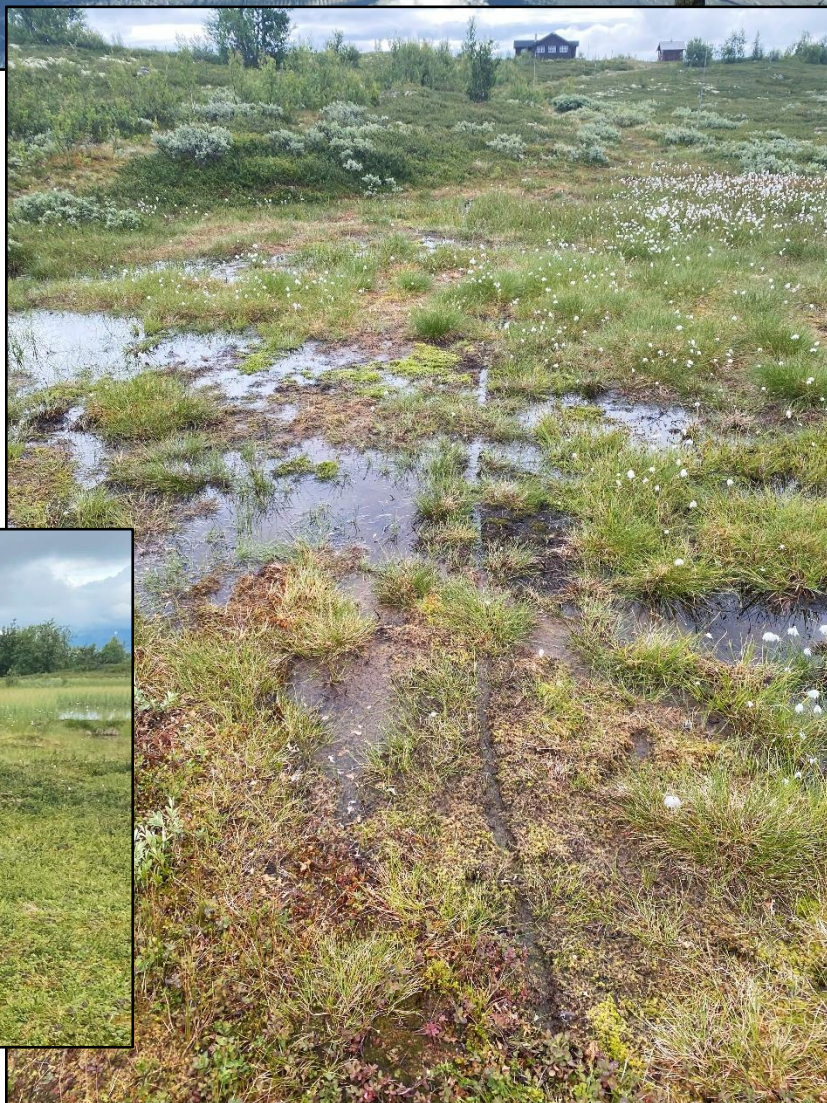
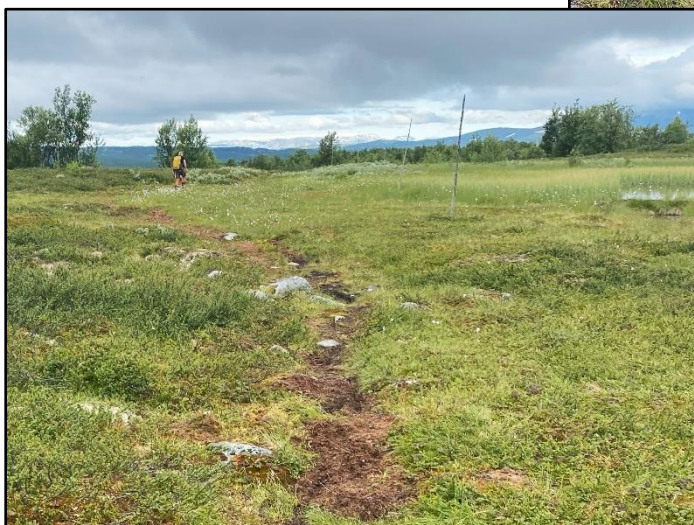
Bratte stigninger utgjør en reel utfordring når det gjelder høy ferdselsintensitet og økende nedbørsmengder i fremtiden. Løse stein eller utvaskede stioverflate bidrar til at brukere søker etter en fastere linje, gjerne på utsiden av stien. Deretter dannes det nye spor, og problemet forverres. **Vedlikehold av slike partier er kostbart i lengden, og det kan allikevel være vanskelig å holde brukere på den ønsket traséen.**

Det er stor forskjell mellom ferdsel over de samme områdene på sommer og vinter. Langrennsløypene har kuldegrader og tele til sin fordel, og kan dermed ligge i myr eller våte områder uten problemer. Mens stier som deler den samme traséen som regel er bløte store deler av sommeren, og er nærmest ufremkommelig etter lange perioder med mye nedbør.

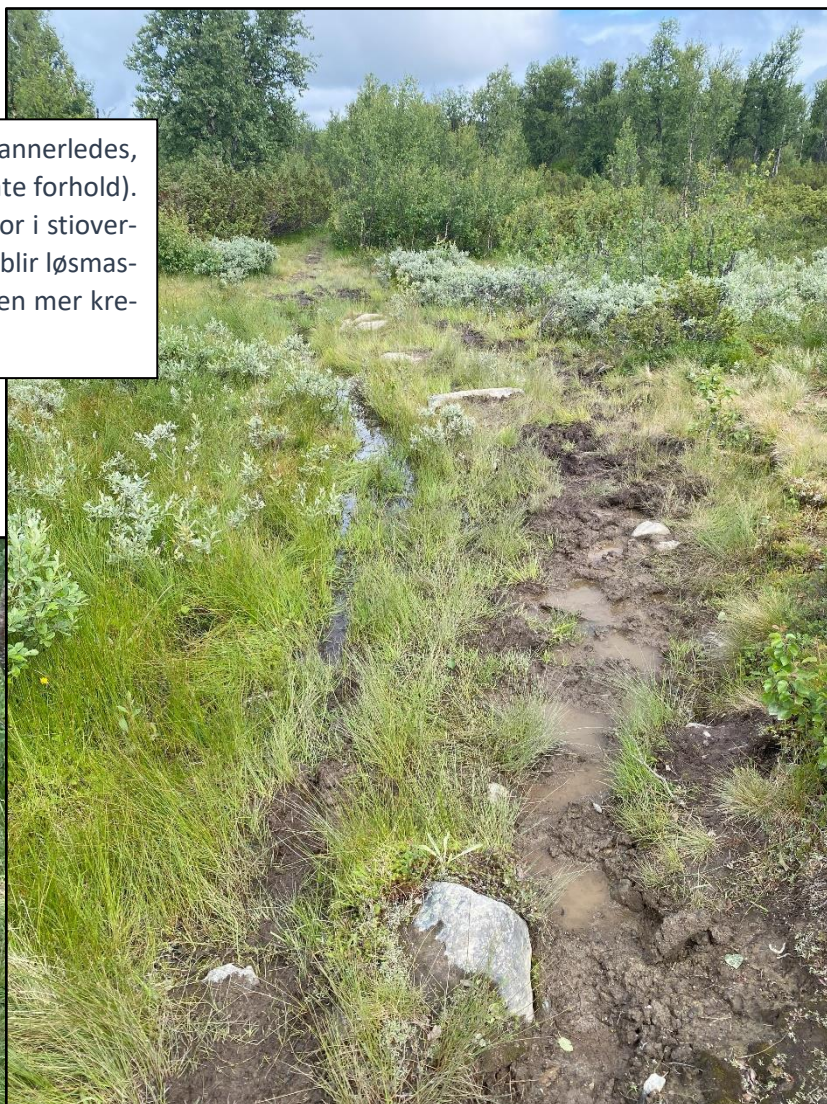
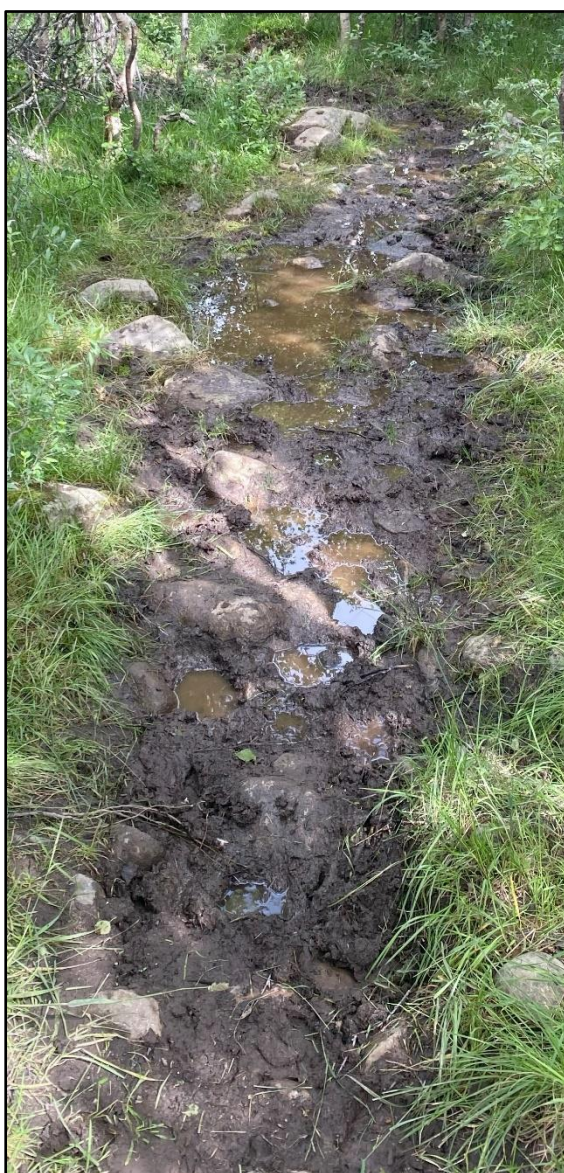
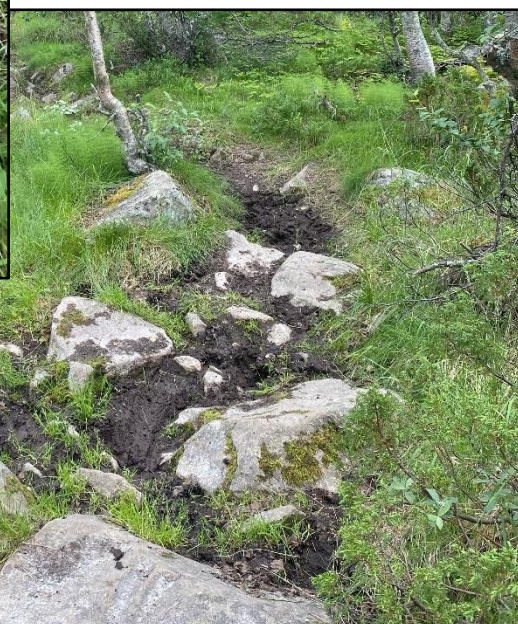
Stiene der det foregår hesteridning påvirkes annerledes, og slitasjen vises tydeligere (spesielt under våte forhold). Hestens vekt og marktrykk kan sette dype spor i stioverflaten, som holder på vann. I steinete partier blir løsmas-sene imellom steinene tråkket bort, som gir en mer kre-vende stioverflate for andre brukergrupper.

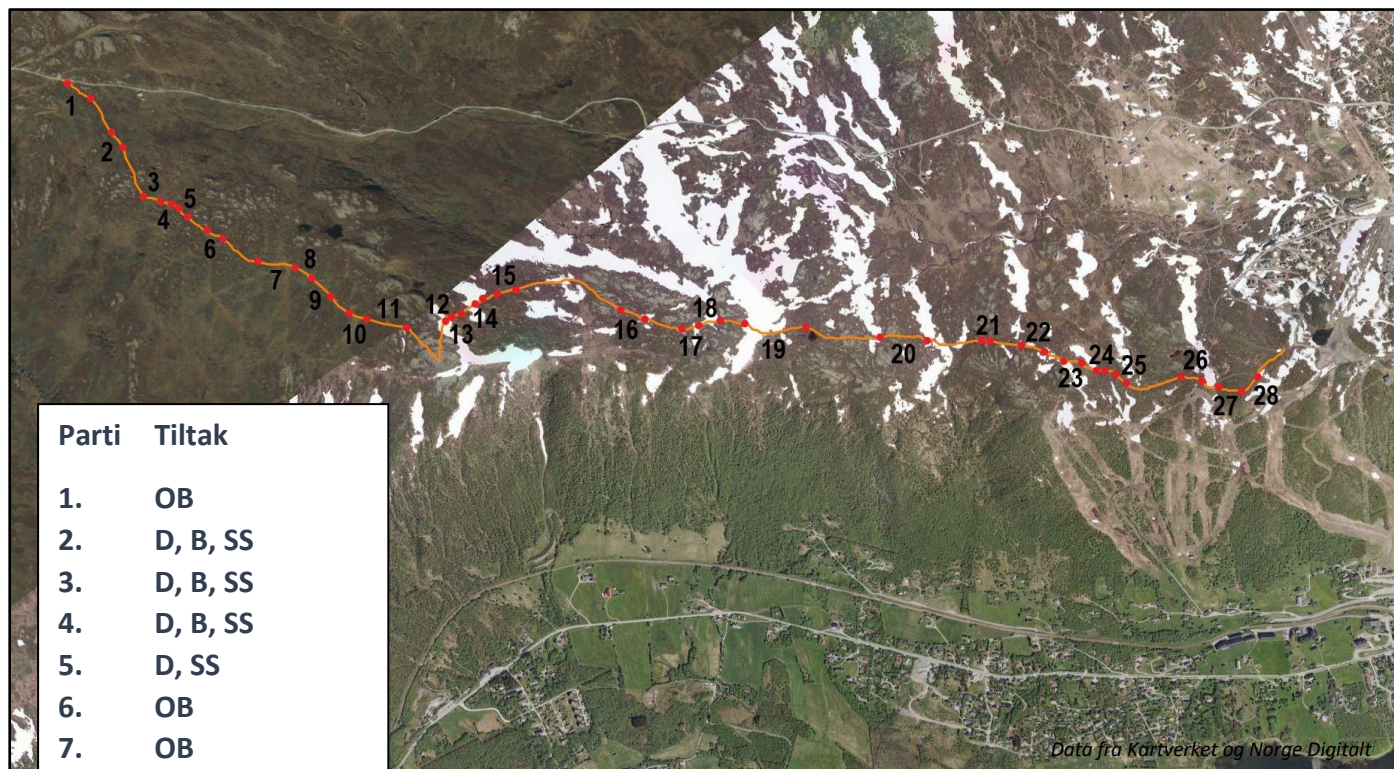
N02/03: Skarveranden - Urundberget – Geilohovda

Forebygging av skade fra slitasje og erosjon er målet for tiltak i stien. **Det bratteste partiet (ned fra Marapiggen)** er sårbar for økt ferdsel og styrtregn. Ombygging av partiet anbefales for en langsiktig løsning. Grunnforholdene for å gjøre dette vurderes som gode.

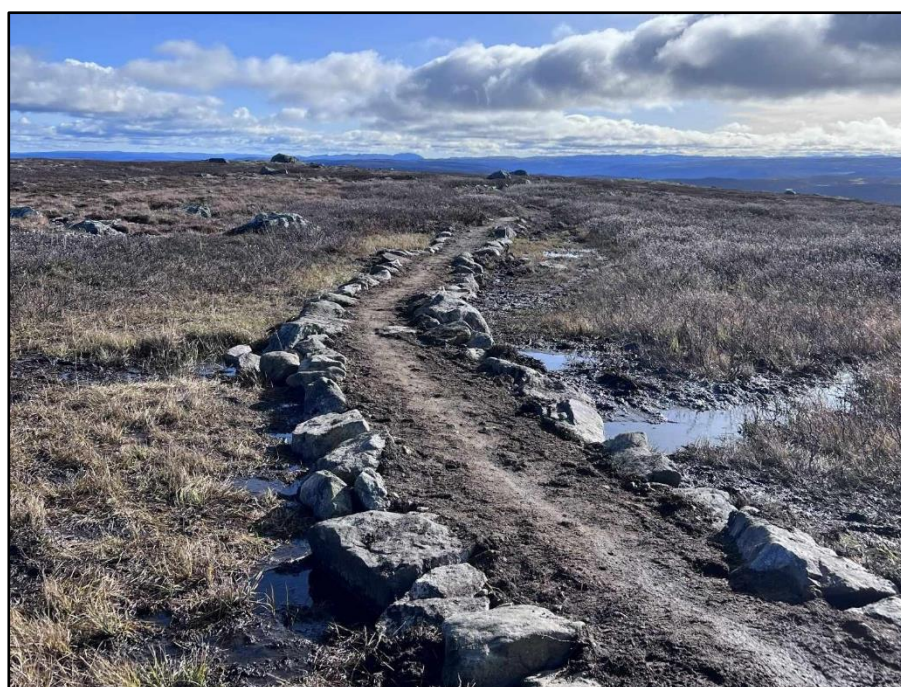
Myrpartiet mellom Urundberget og Geilohovda er utbedret (2023).

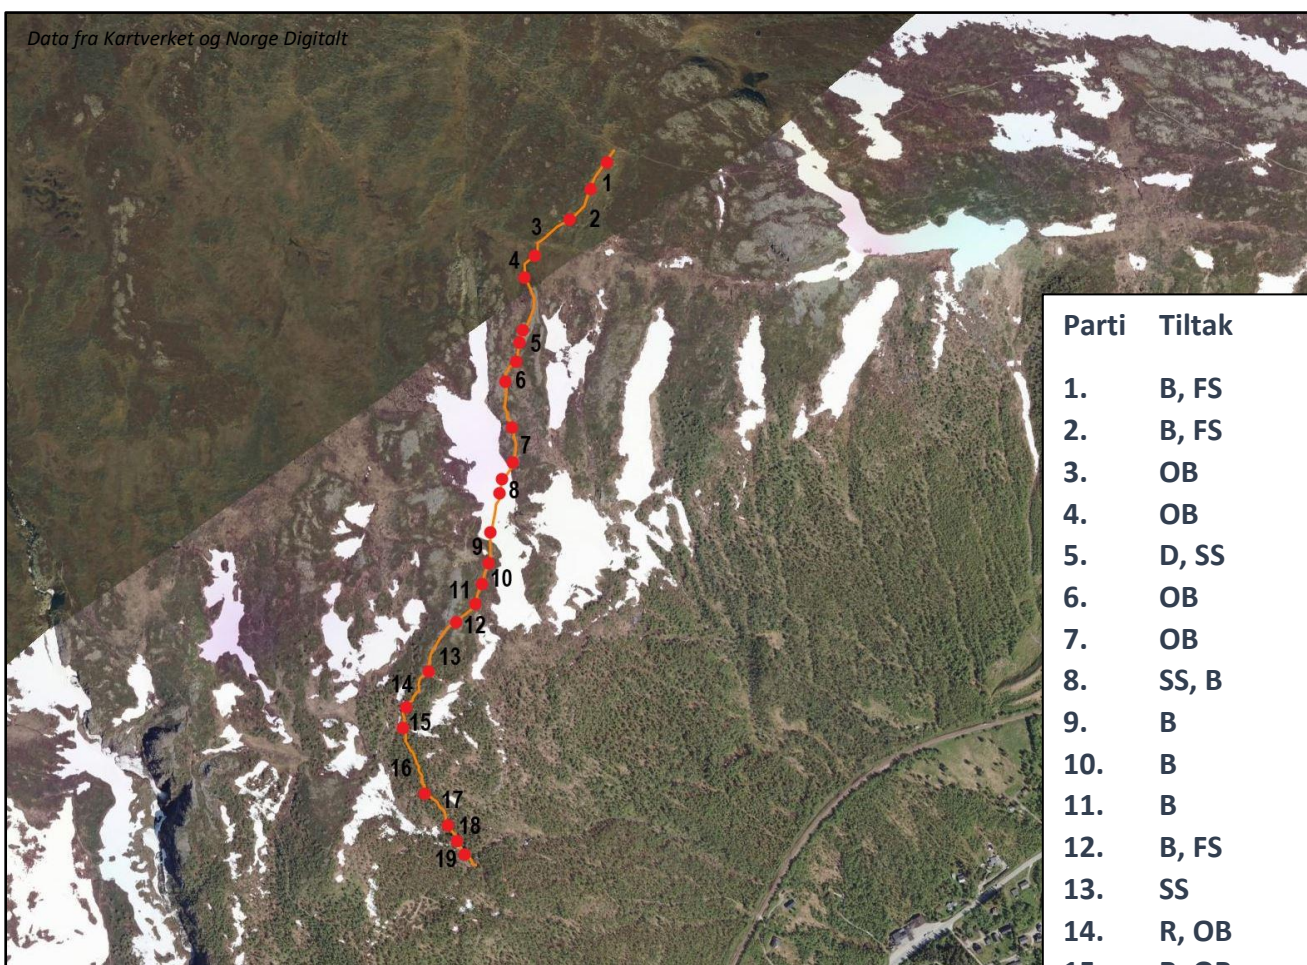
N04: Urundberget - Fjellstølen

Forebygging av skade fra slitasje og erosjon er målet for tiltak i stien. Dette innebærer enkle grep som fjerning av slitasjegrop (bench cut), steinsetting og justering av enkelte småpartier.

De bratteste stigningene vil være en utfordring, med økt ferdsel og mer nedbør i fremtiden. Det er flere lengre partier som krever ombygging (gunstig å bruke en liten minigraver i tillegg til håndkraft), og bør utføres profesjonelt. Grunnforholdene for dette vurderes som gode. Det er behov for en avklaring med grunneier og flere befaringer før videre planleggingsarbeid kan settes i gang.

Rydding av siktlinjer og tett vegetasjon i nedre delen av stien kan f.eks utføres på dugnad. Grunneier må kontaktes før oppstart og avklaring rundt veden.
