Kartlegging og analyse

av eksisterende flerbruksstier på Geilo

Utarbeidet for Geilo Sti- og Løypelag
Sep. '22 – Nov. '23

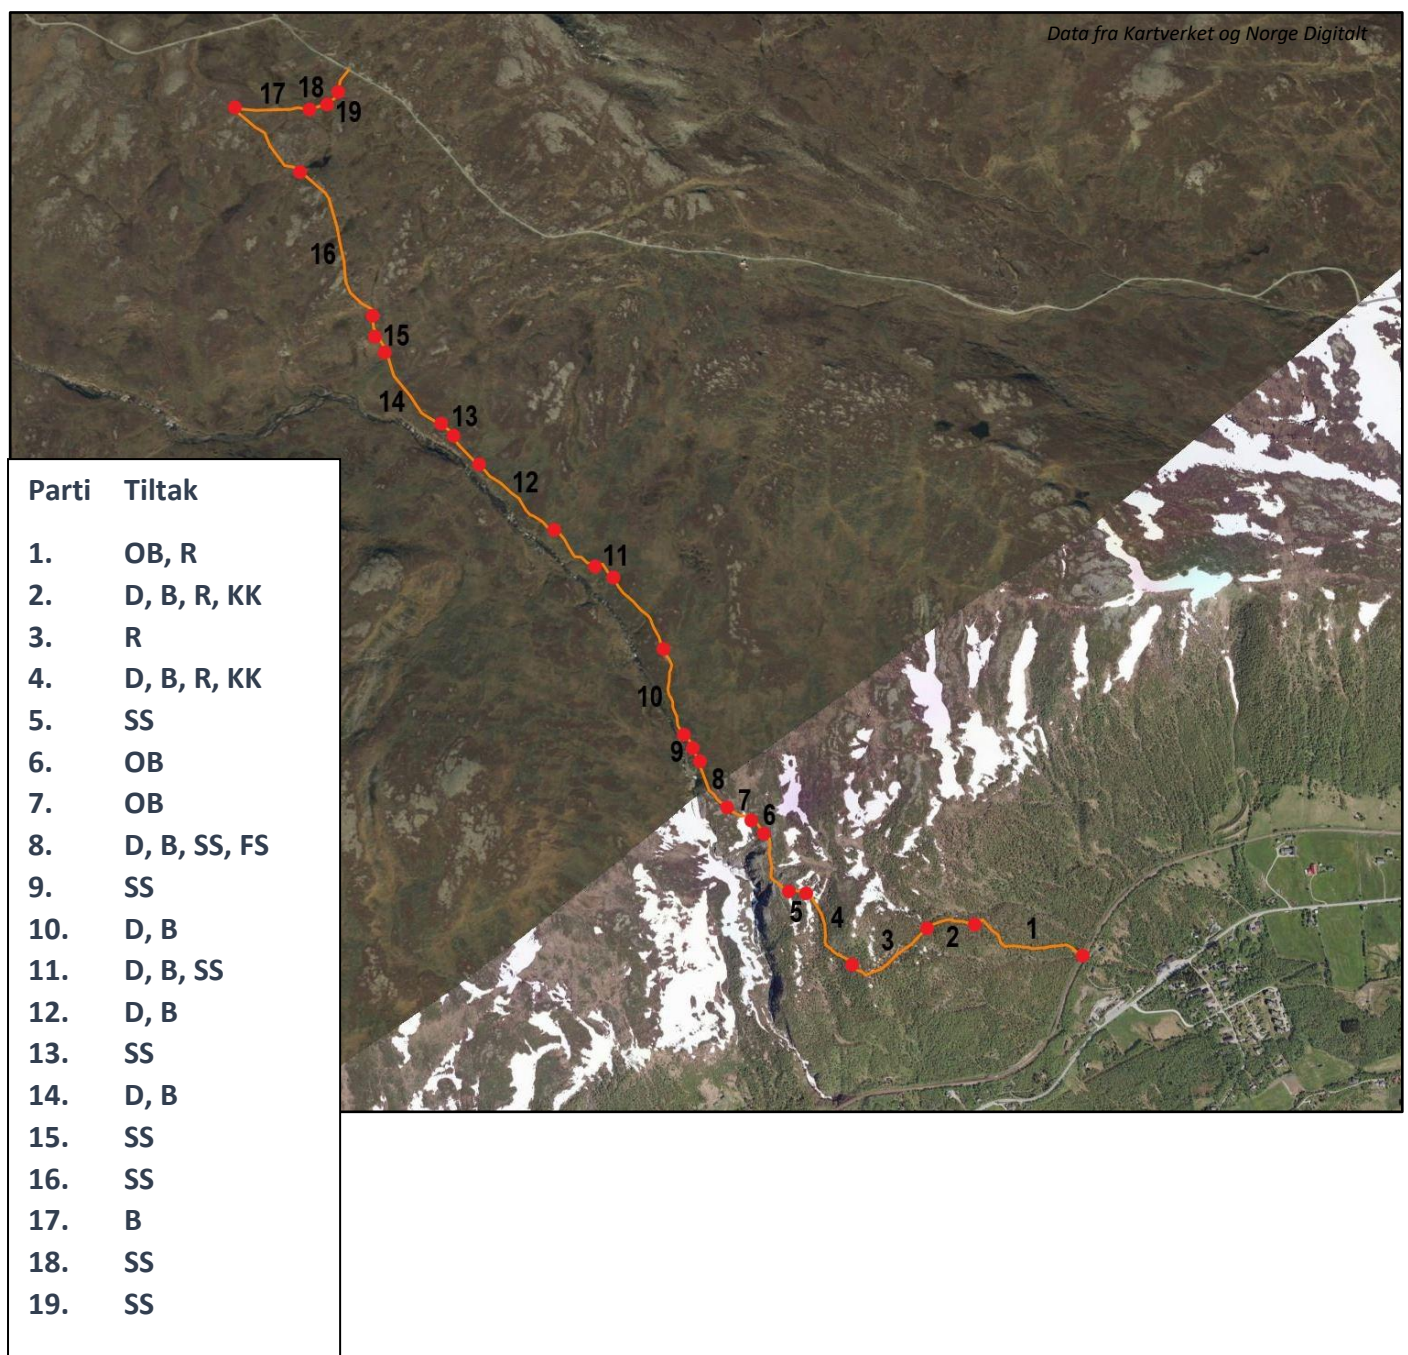
N05: Tuftelia

Målet for tiltak her er å reverere skadene fra slitasje og erosjon, med fjerning av slitasjegrop (bench cut), steinsetting og justering av enkelte småpartier. I tillegg er det flere lengre partier som krever ombygging. Disse oppgavene krever kunnskap og utstyr, og bør utføres profesjonelt.

Det er et stort behov for rydding av siktlinjer og tett vegetasjon i nedre delen av stien, som kan utføres på dugnad. Grunneier må kontaktes før oppstart og avklaring rundt veden.

*Det bør ikke foretas utbedringer i nedre delen av stien før det er besluttet om det kan/skal legges om stitraséen (se forslag til tilak 1). Det er i så fall behov for en avklaring rundt sikringsone for kulturminner og flere befaringer + møte med grunneier for å undersøke mulighetene nærmere.

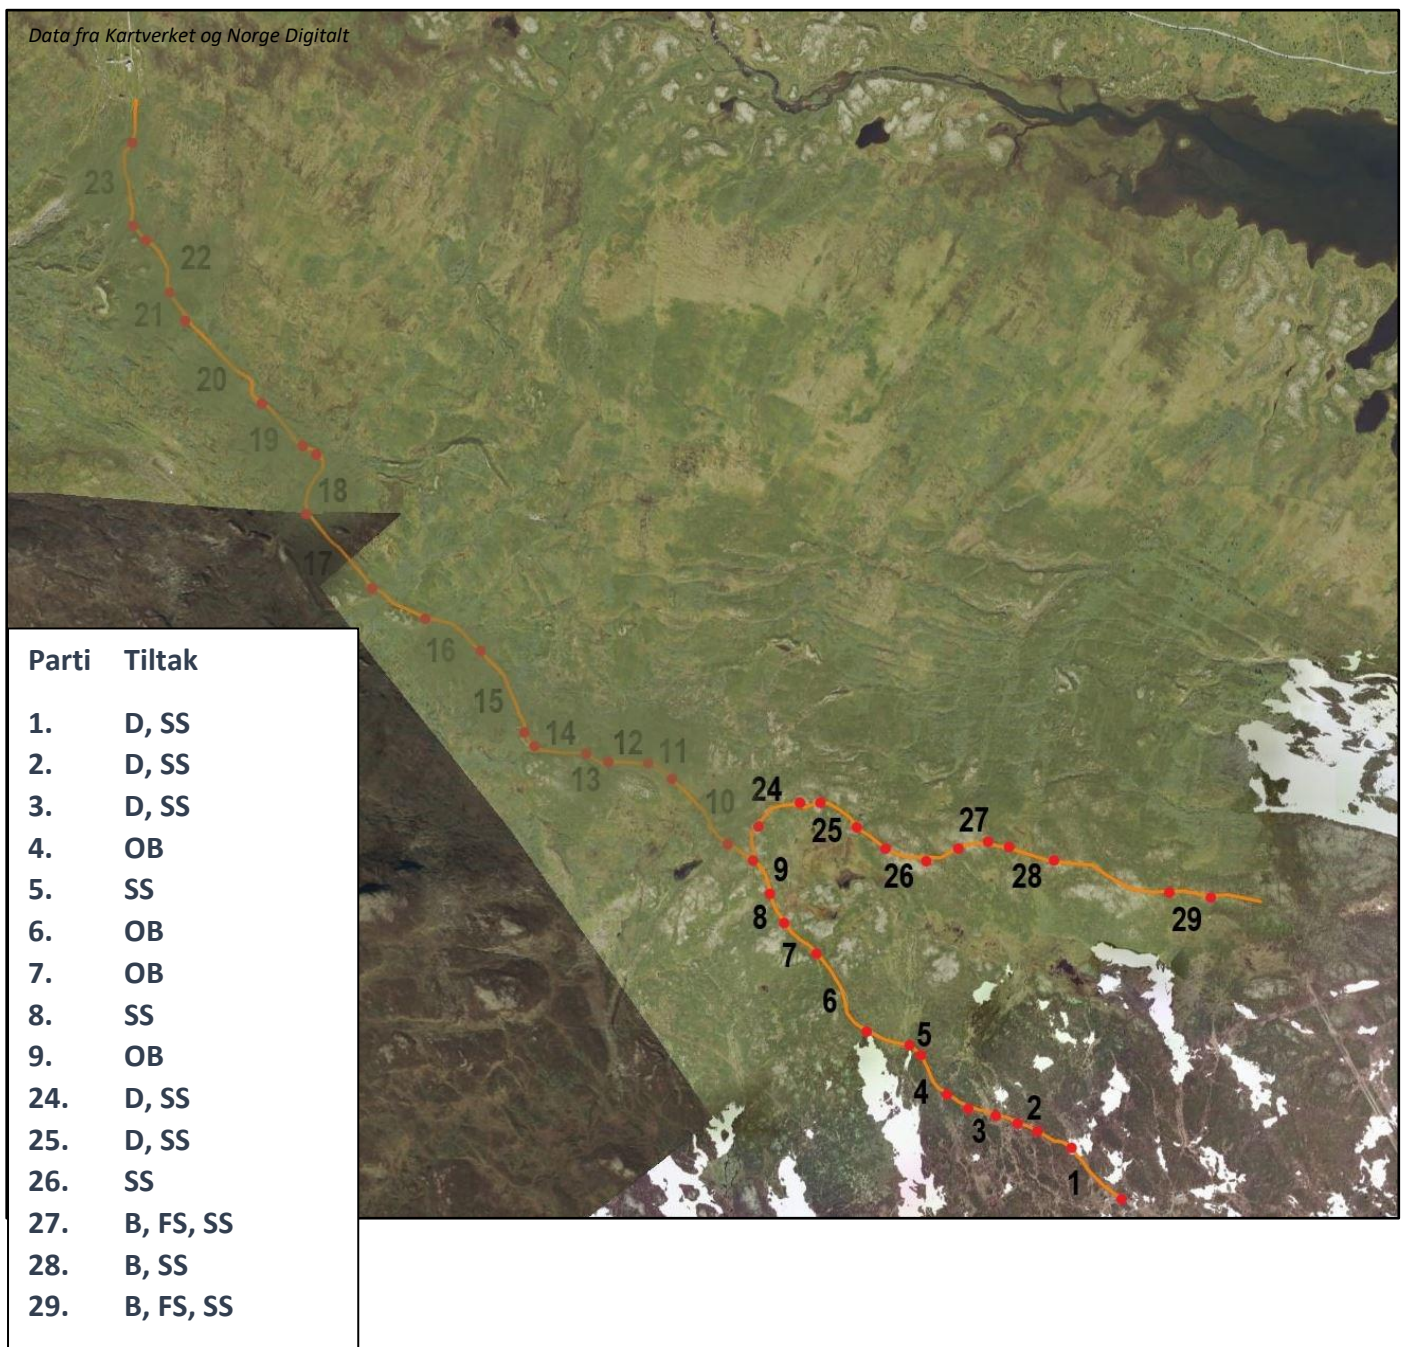
N06/07: Havsdalssteinen - Havsdalshovda - Vestreim

Teknisk sett er det for mange problemstillinger til at stien kan utbedres på ett enkelt vis. Den ligger ikke i bærekraftig terreng, det er lite eller ingen sidehelling for avrenning og alle bekker fra myrer ovenfor treffer stien. Den følger også det laveste punktet i terrenget og går stort sett i fallinjen. Grunnforholdene er generelt dårlige og det er veldig få steder langs stien med gode mengder brukbar stein eller masser til å foreta utbedringer.

Unntaket er partiet opp til Havsdalshovda, som ligger noe bedre til i terrenget og har en mer robust jordsmonn. Og mye stein. Med fin utsikt på toppen i alle himmelretninger og nærhet til Havsdalen hyttefelt, og fremtidige utbygging av Geilohovda (gondol, osv) blir denne potensielt mye mer ettertraktet.

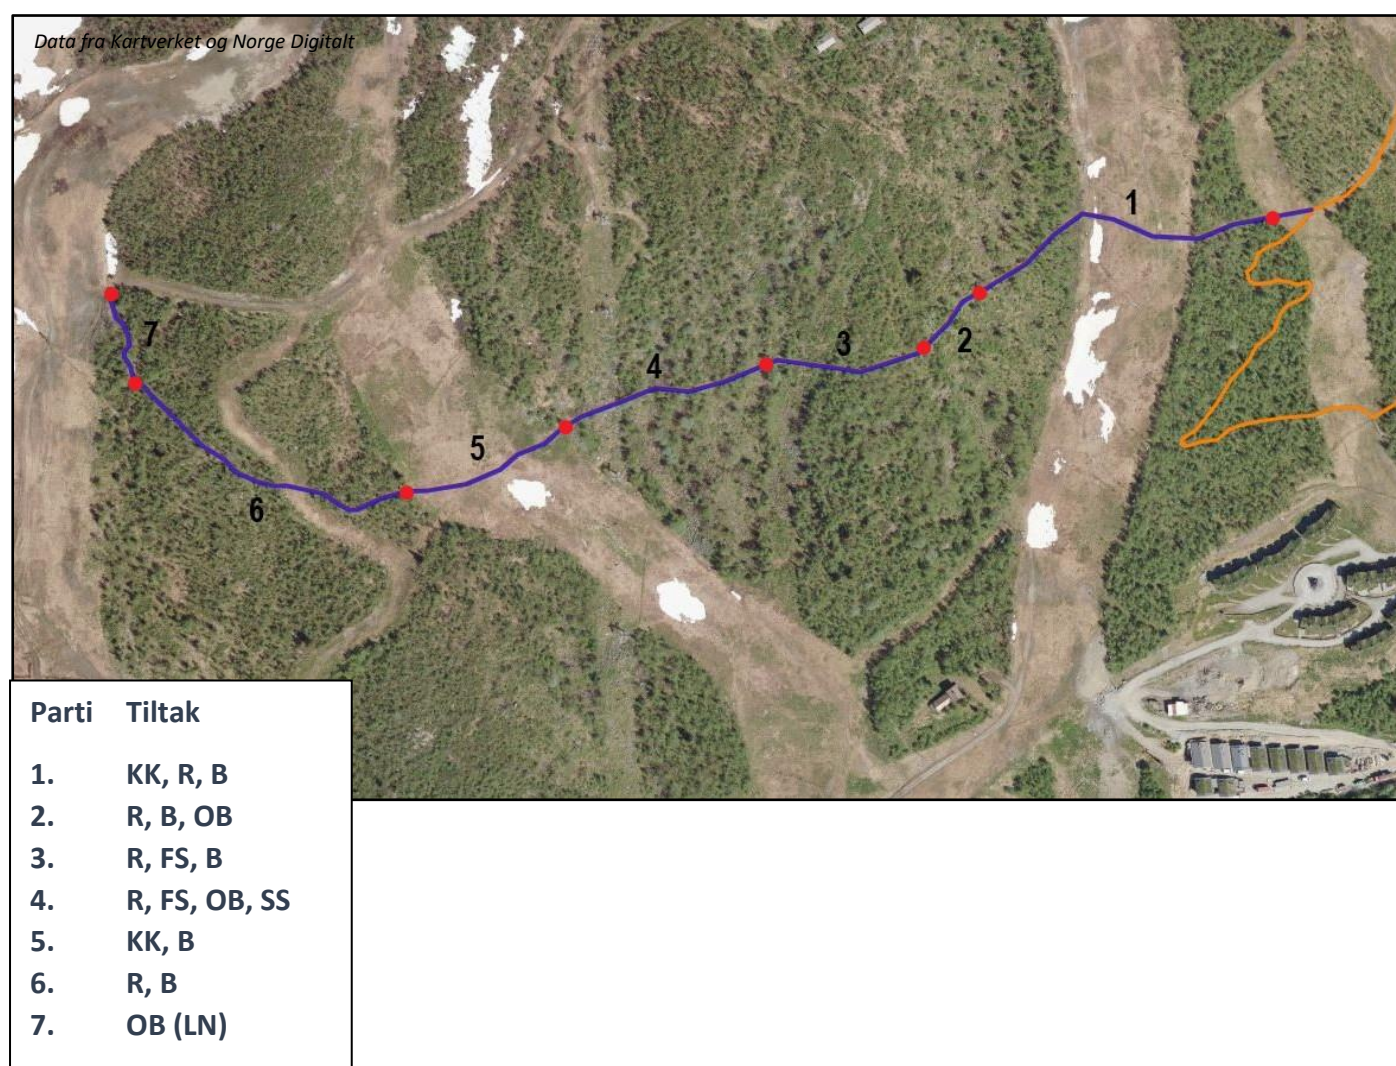
N09: Rudolf Olsens Veg (Pilvegen)

Målet for tiltak her er å forebygge skade fra slitasje og erosjon, med fjerning av slitasjegrop (bench cut), steinsetting og justering av enkelte småpartier. Stein som har rast ut må fjernes, gjerne deles opp til bruk i armering av stien. Disse oppgavene krever kunnskap og utstyr, og bør utføres profesjonelt.

Det er et stort behov for rydding av siktlinjer og tett vegetasjon, som kan utføres på dugnad.

Utydelige partier over skibakken/ manglende partier bør erstattes med nye stipartier i skogen, bygget etter bærekraftige prinsipper. F.eks – øvre delen av stien, og hele turopplevelsen kan forbedres vesentlig med bygging av et nytt parti.

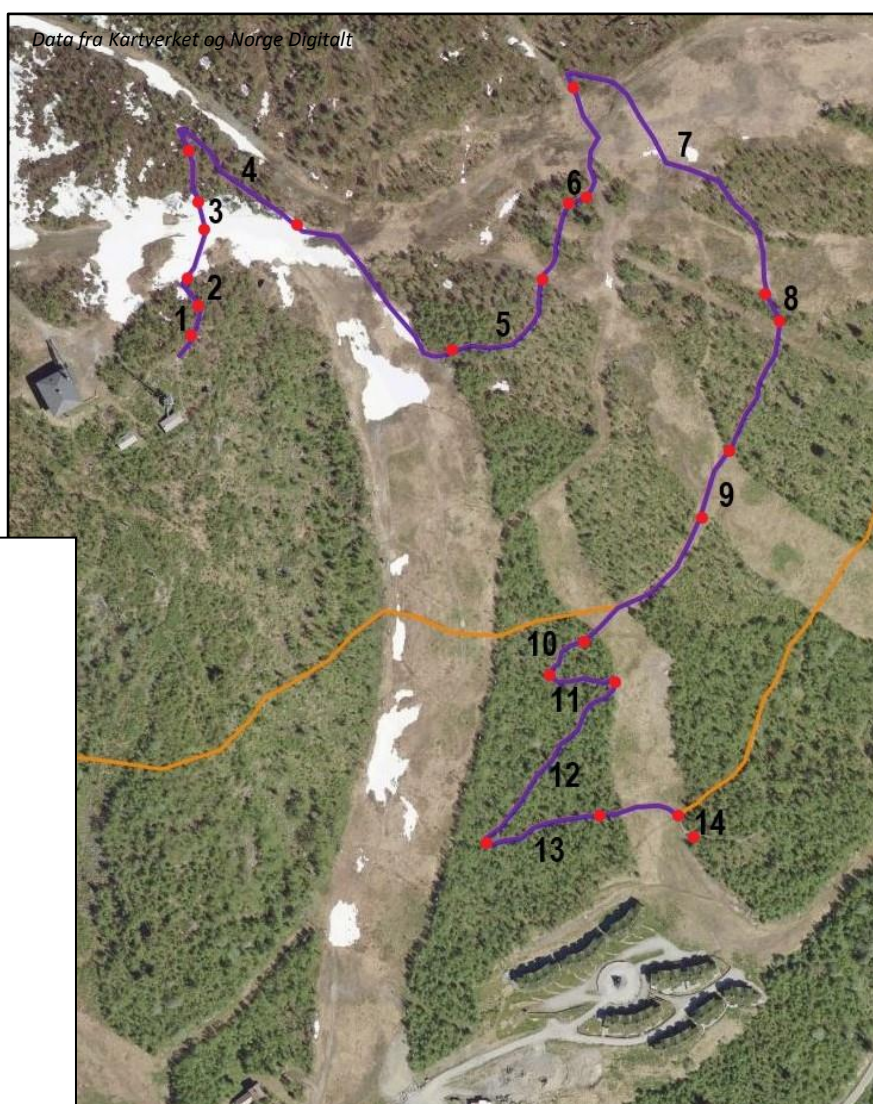
N10: Ole Slaattas Veg (Pilvegen)

Målet for tiltak her er å forebygge skade fra slitasje og erosjon, med fjerning av slitasjegrop (bench cut), steinsetting og omlegging av enkelte småpartier. Disse oppgavene krever kunnskap og utstyr, og bør utføres profesjonelt. Rydding av siktlinjer og tett vegetasjon kan utføres på dugnad.

Utydelige partier over skibakken/ manglende partier bør etterhvert erstattes med nye stipartier i skogen, bygget etter bærekraftige prinsipper. F.eks - inngangen til stien er veldig utydelig, og turopplevelsen kan forbedres vesentlig med en omlegging / nytt parti her. **Stien bør helst starte fra sentrum/togstasjonen.**

Det anbefales å skilte om stien som uegnet for sykling (i begge retninger) for å hindre brukerkonflikter og unødvendig slitasje fra bremsing på sykkel. Dette bør gjøres for å skåne stien fra mer slitasje i dagens tilstand. I fremtiden kan syklistene henvises til f.eks Hexen, som er en bedre egnet / alternativ rute (6% snitthelling).

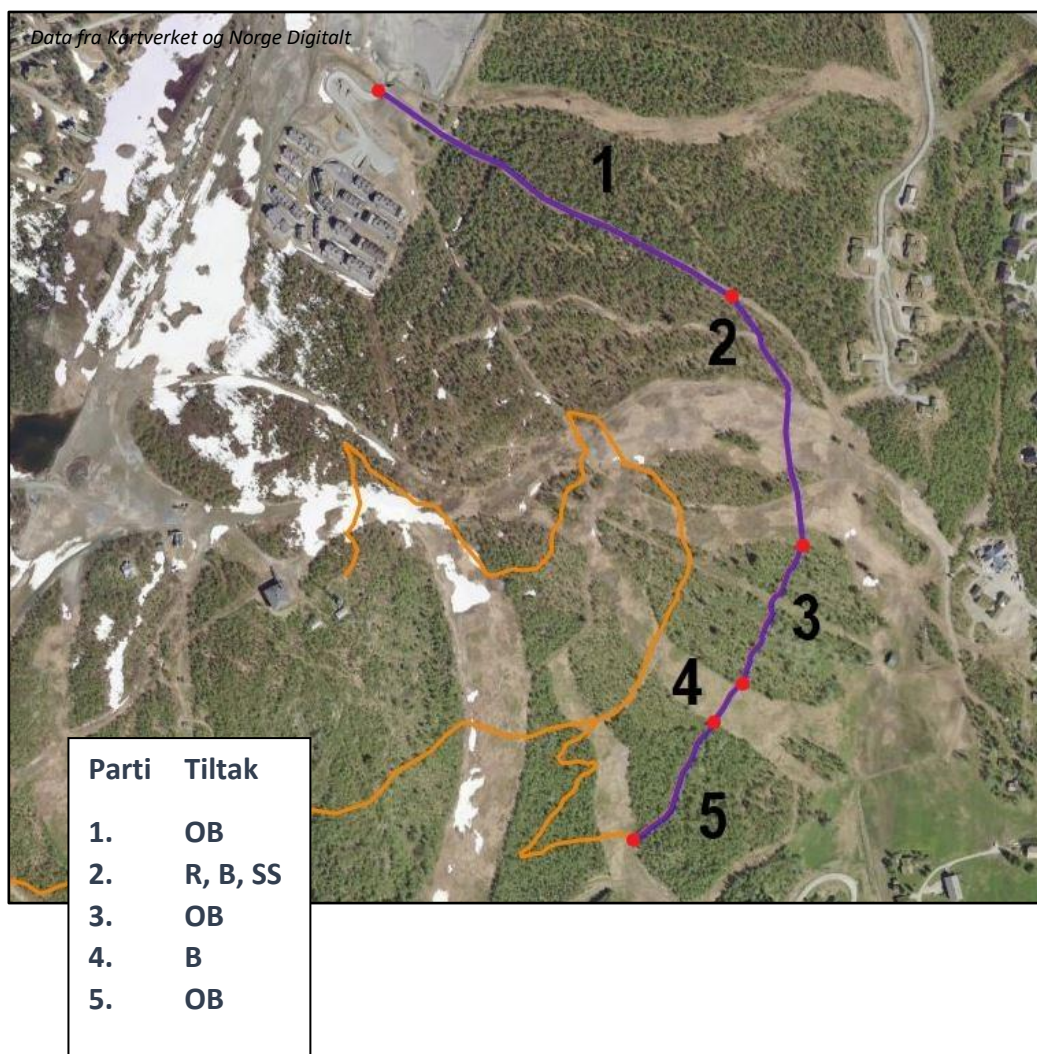
N11: Hexen

**** Stien er i såpass dårlig stand at den bør stenges inntil videre tiltak er utført for å hindre brukerskader.** Hverken grunneier eller Geilo som destinasjon er tjent med at stien er åpen i dagens tilstand.

På grunn av stiens funksjon, beliggenhet og forventet fremtidig bruk, anbefales det ombygging av flere partier. Eksisterende trekonstruksjoner bør fjernes og antall reduseres/ erstattes med sti der det er mulig. Noen oppgaver kan løses ved dugnad, mens andre krever profesjonelt bistand.

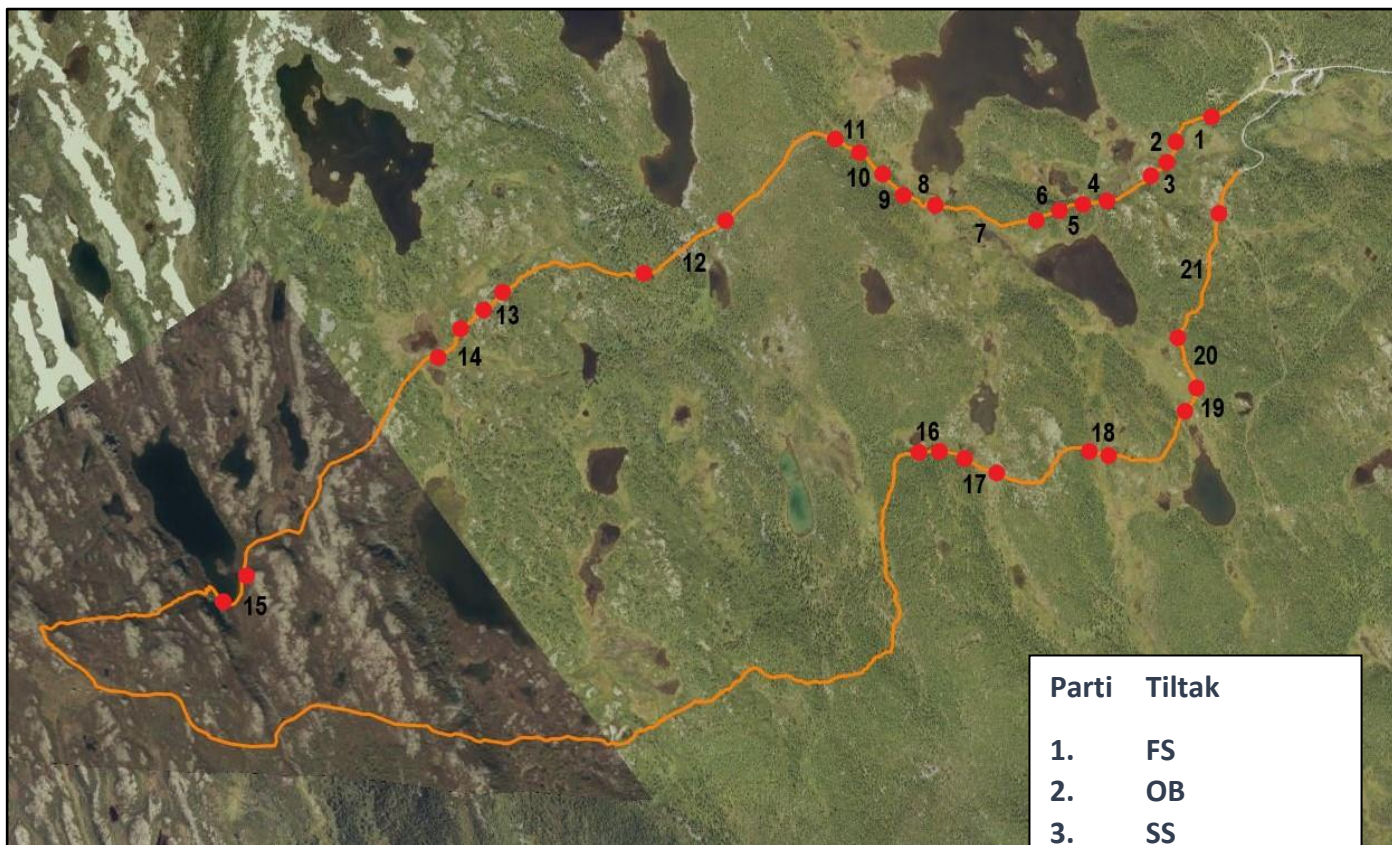
S05: Hakkesetstølen - Birgithovda - Hakkesetstølen

Målet for tiltak her er å reversere skadene fra slitasje og erosjon, samtidig å legge til rette for en bedre turopplevelse totalt sett. F.eks ombygging eller heving av stien ved myrpartiene eller justering av stein i steinrøysene. Disse oppgavene krever kunnskap og utstyr, og bør utføres profesjonelt.

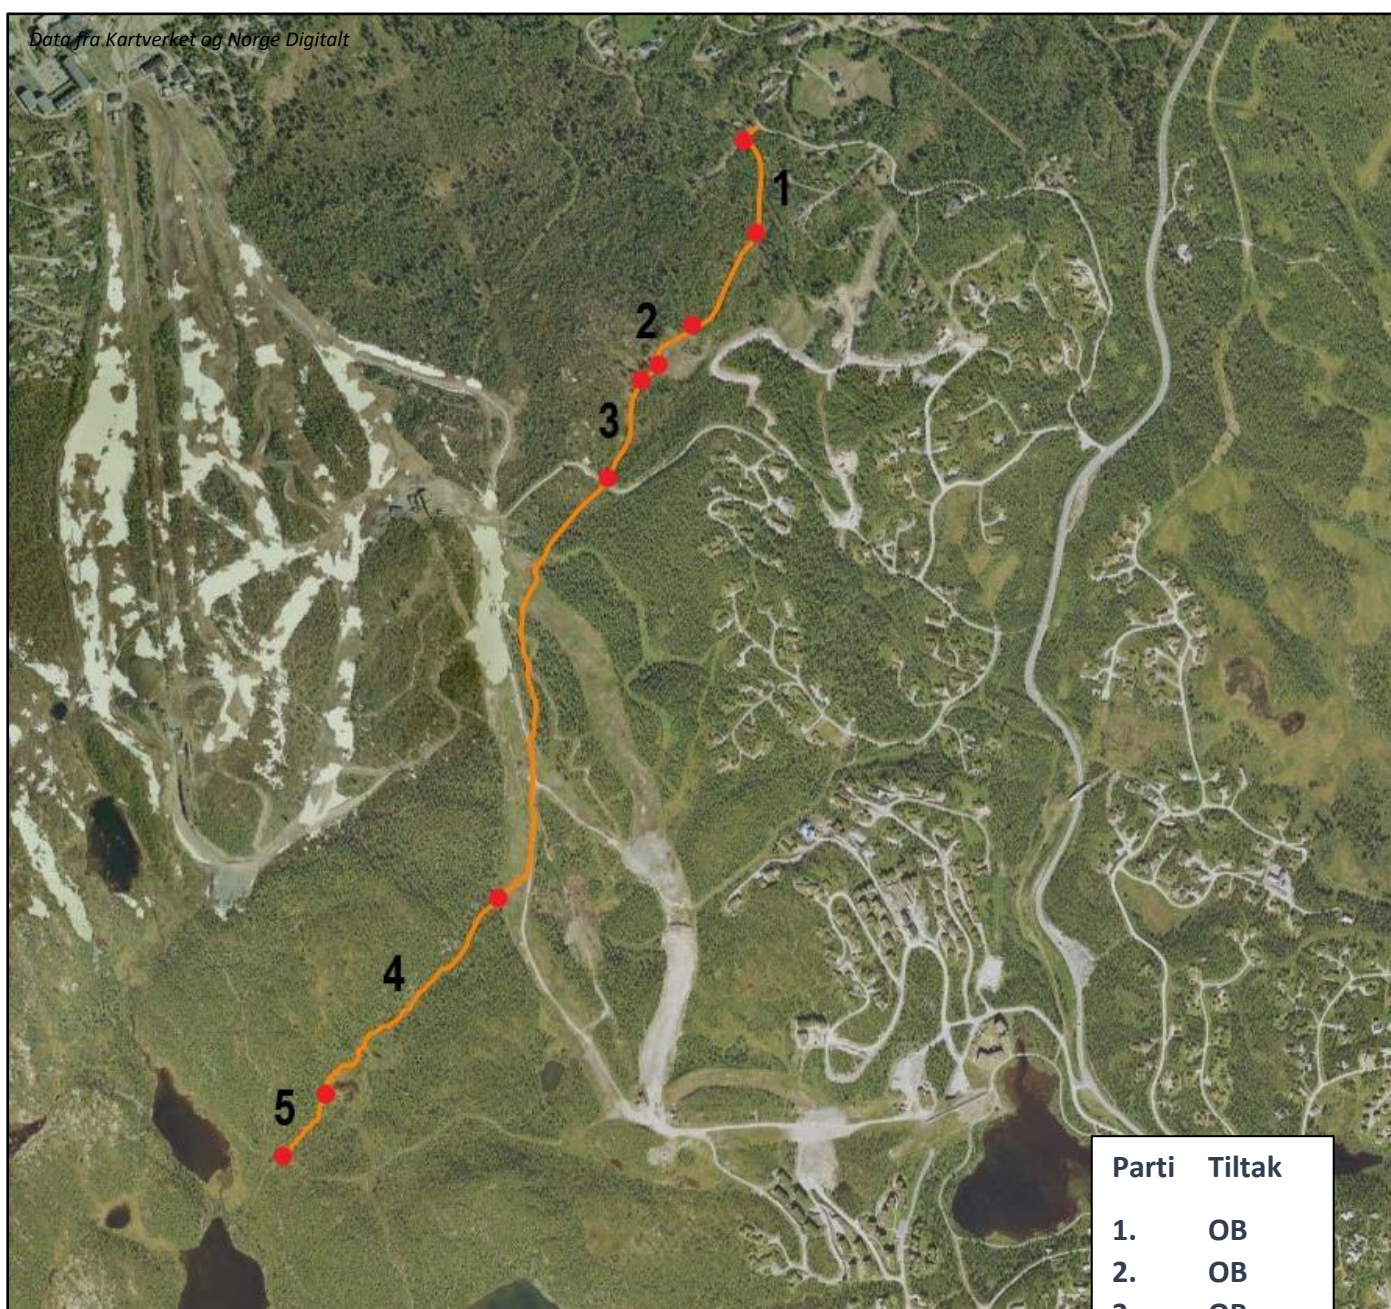
S07: Pariserløypa

Teknisk sett er det for mange problemstillinger (lange partier) til at stien kan utbedres på ett enkelt vis. **Men stien har så stort potensial for økt bruk, grunnet sin beliggenhet og fremtidig planer for utvikling av fritidsenheter, at den bør utbedres.**

Dårlige grunnforhold langs store deler av stitraséen krever at eventuelle tiltak utføres maskinelt. En omlegging av flere partier til en mer bærekraftig plassering i terrenget er nødvendig for å unngå mer slitasje på naturen. Samtidig kunne en sti med bølgende profil, flere svinger og en jevn overflate gi en bedre turopplevelse, og etterlenget tilgang for flere nye brukergrupper.
