**Kvænangsbotn
landskapsvernområde**

**Navitdalen
landskapsvernområde**

Skjøtselsplan for stier og veier i Kvænangsbotn og Navitdalen landskapsvernområder 2024 - 2028

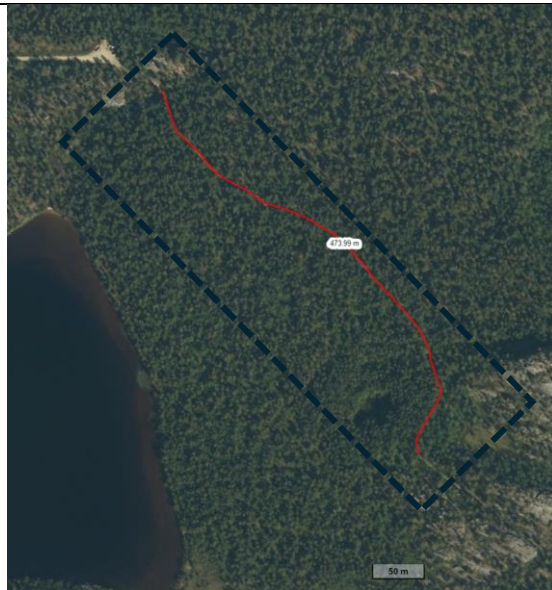
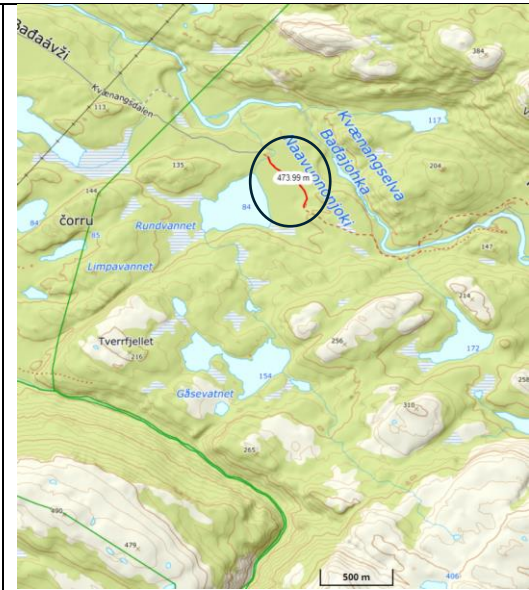
3.1.1 Kvænangsbotn - Rundvannsflata

Gammel skogsvei med naturlig grunn.

<p>Hovedproblem:</p> <ol style="list-style-type: none"> 1. Hjulspor på grunn av svakt underlag 2. Framkommelighet (betinget) 	
<p>Mål for tiltak:</p>	
<p>Tiltak skal bedre framkommelighet og forsterke underlaget for å forhindre erosjon av jordsmonn.</p>	
<p>Tiltak 1:</p>	
<p>Påføring av flis i hjulsporene for å opprettholde kvalitet.</p>	
<p> </p>

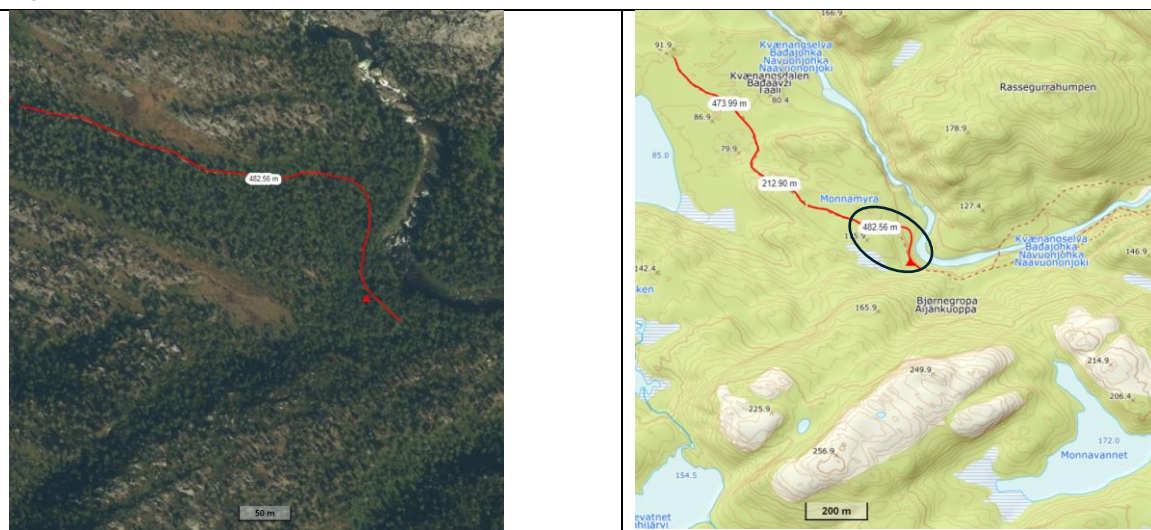
3.1.2 Kvænangsbotn – Monnamyra og «Monnamyrasvingen»

Veistrekning ca 500 m som går langs Monnamyra i skogkanten. Videre går veien ned en bakke og følger elvekanten. Veien er ikke opparbeidet og har bare naturlig grunn av sand, silt og morene. I perioder med mye nedbør slites veien og det skapes dypere spor som samler vann. Første 450 meter er flat med lite erosjon. Siste 100 meter går i en bakke med mer erosjon og hvor drenering fra myr gjør at jordsmonnet er fuktig store deler av året.

1. Oppsamling av vann på enkelte lokaliteter langs stien og gir større sårbarhet for slitasje ved ATV kjøring.
2. Redusert framkommelighet for gående i tider med mye nedbør eller smeltevann.

Enkel grøfting eller leding av vann ut av stien. Forsterkes med steinsetting

Påføring av masser eller flis for å forsterke sporene og hindre mer slitasje.

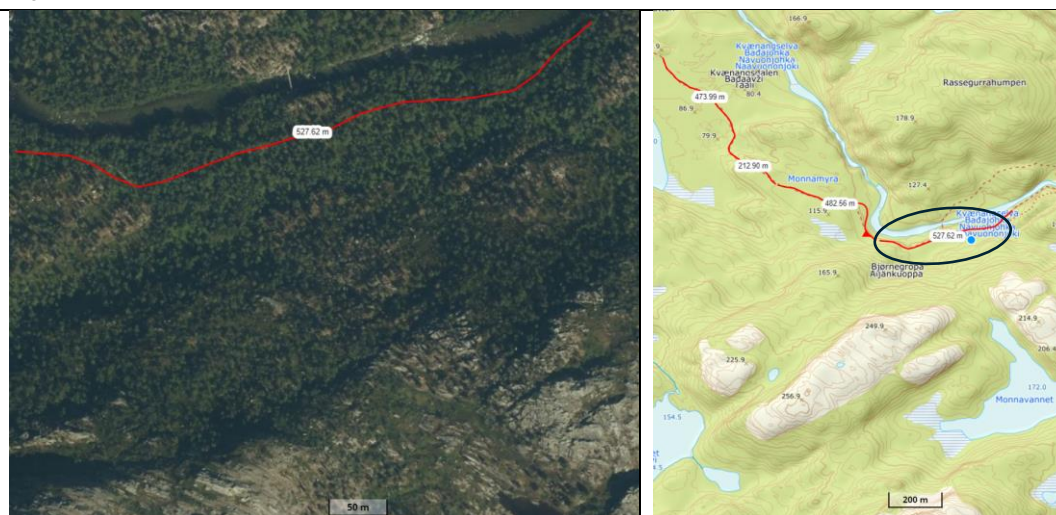
3.1.3 Kvænangsbotn – Bjørnegropa til ura

Veistrekning ca 500 m som følger elvekanten. Veien er ikke opparbeidet og har bare naturlig grunn av i hovedsak morene men også sand, silt. I perioder med mye nedbør slites veien og det skapes dypere spor som samler vann der grunnen er dårlig drenert eller tråkksvak grunn.

1. Oppsamling av vann på enkelte lokaliteter langs stien og gir større sårbarhet for slitasje ved ATV kjøring.

Enkel grøfting eller leding av vann ut av stien. Forsterkes med steinsetting.

Påføring av masser eller flis for å flate ut sti og øke kvalitet på stien og forsterke.

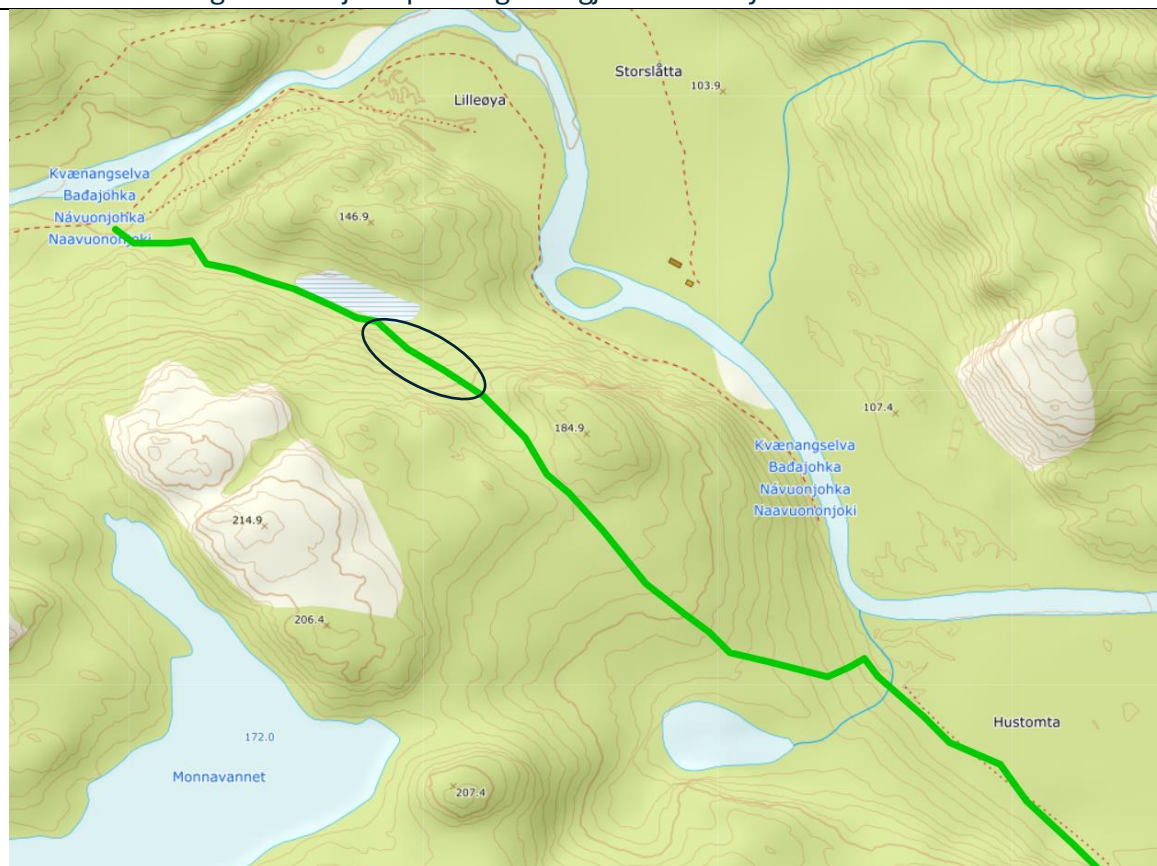
3.1.4 Kvænangsbøtn – Kjørespor langs reingjerde – lilleøybakken 1

Tiltak har fungert etter intensjon men stein til høyre gjør fortsatt farlig å ferdes i bakken. 2024 – forsøk på «sprengning» stein/berget vist til høyre på bildet over.

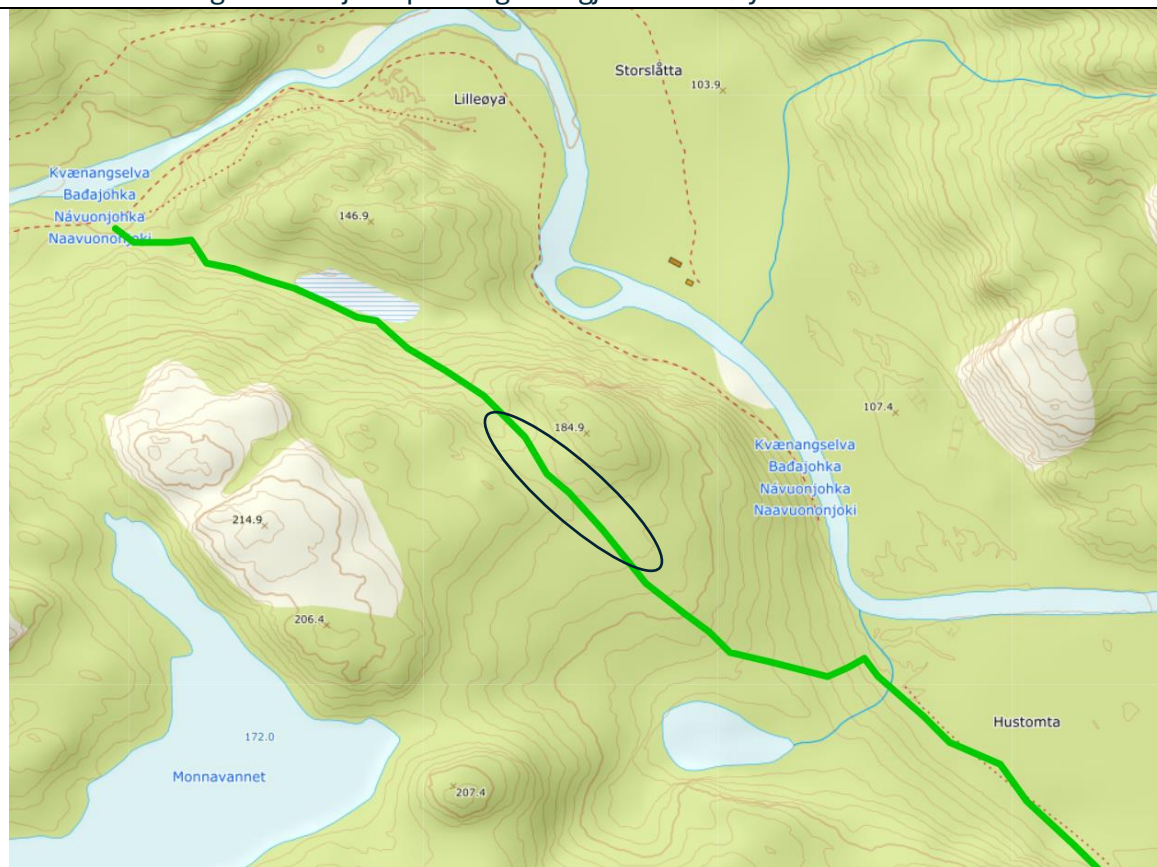
3.1.5 Kvænangsbøtn – Kjørespor langs reingjerde – lilleøybakken 2

Når terrenget flater litt ut følger veien over et bløtt område med delvis myrlendt med noe lyngvegetasjon. Jordlaget er 20-40cm og slites vekk av mekanisk påvirkning fra kjøring og fra erosjon fra vann som renner i sporene. I bunnen er morenemasser og fast fjell. Lengde ca 200m.

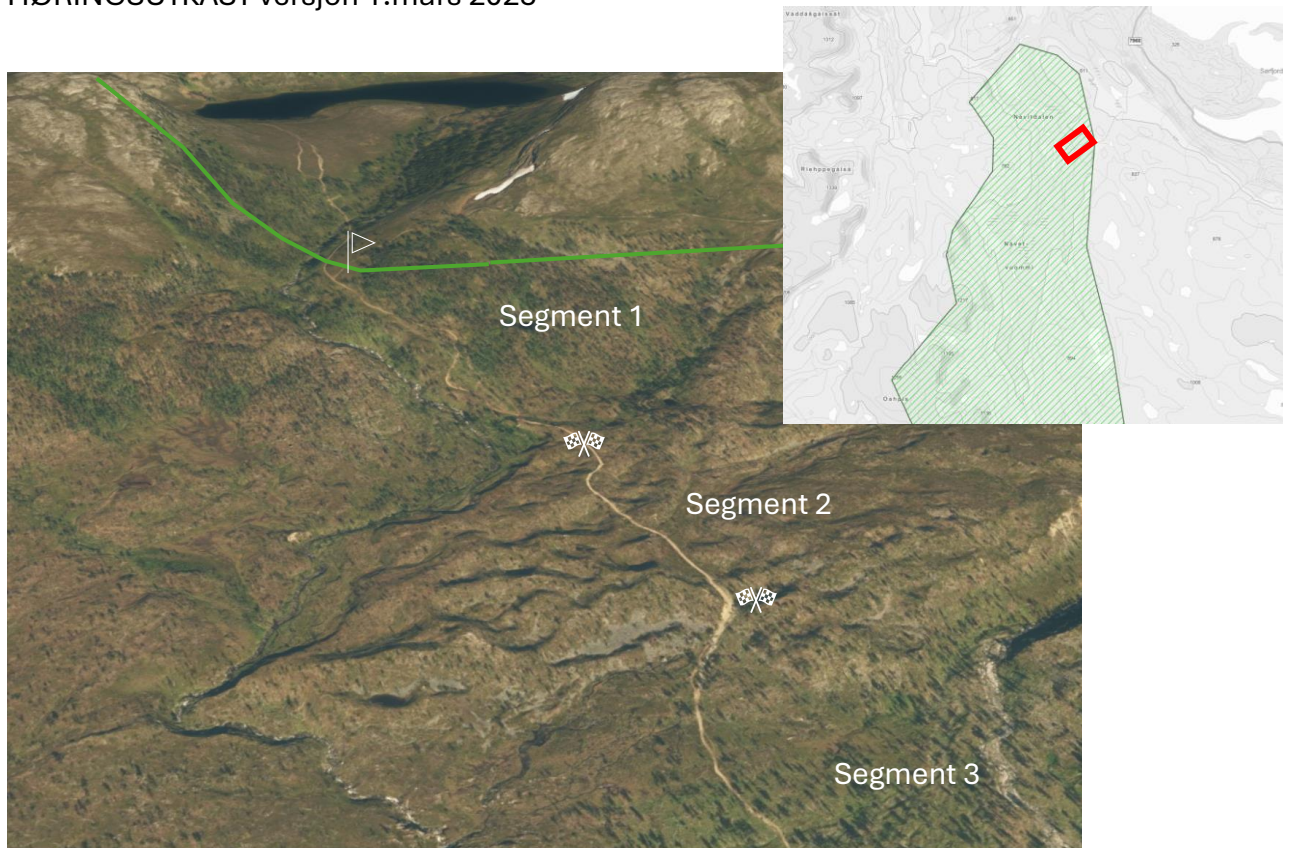
Figur 2 - oversikt kjørespor/vei fra grensen til verneområdet og ca 800m inn i verneområdet. Markering i kartet viser omtrentlig grense for verneområdet. Bilde: utklipp fra Norgei3D.

Den mest brukte veien i Navitdalen kommer inn i verneområdet rett vest for Fárppaljavri / Tønnevann. Den første knappe kilometer av veien går i lia med to markerte bakker med fall hhv 12% og ca 20%. I bakkene er det omfattende slitasje av jordsmonn med dype spor og med mange parallelle veiløp.

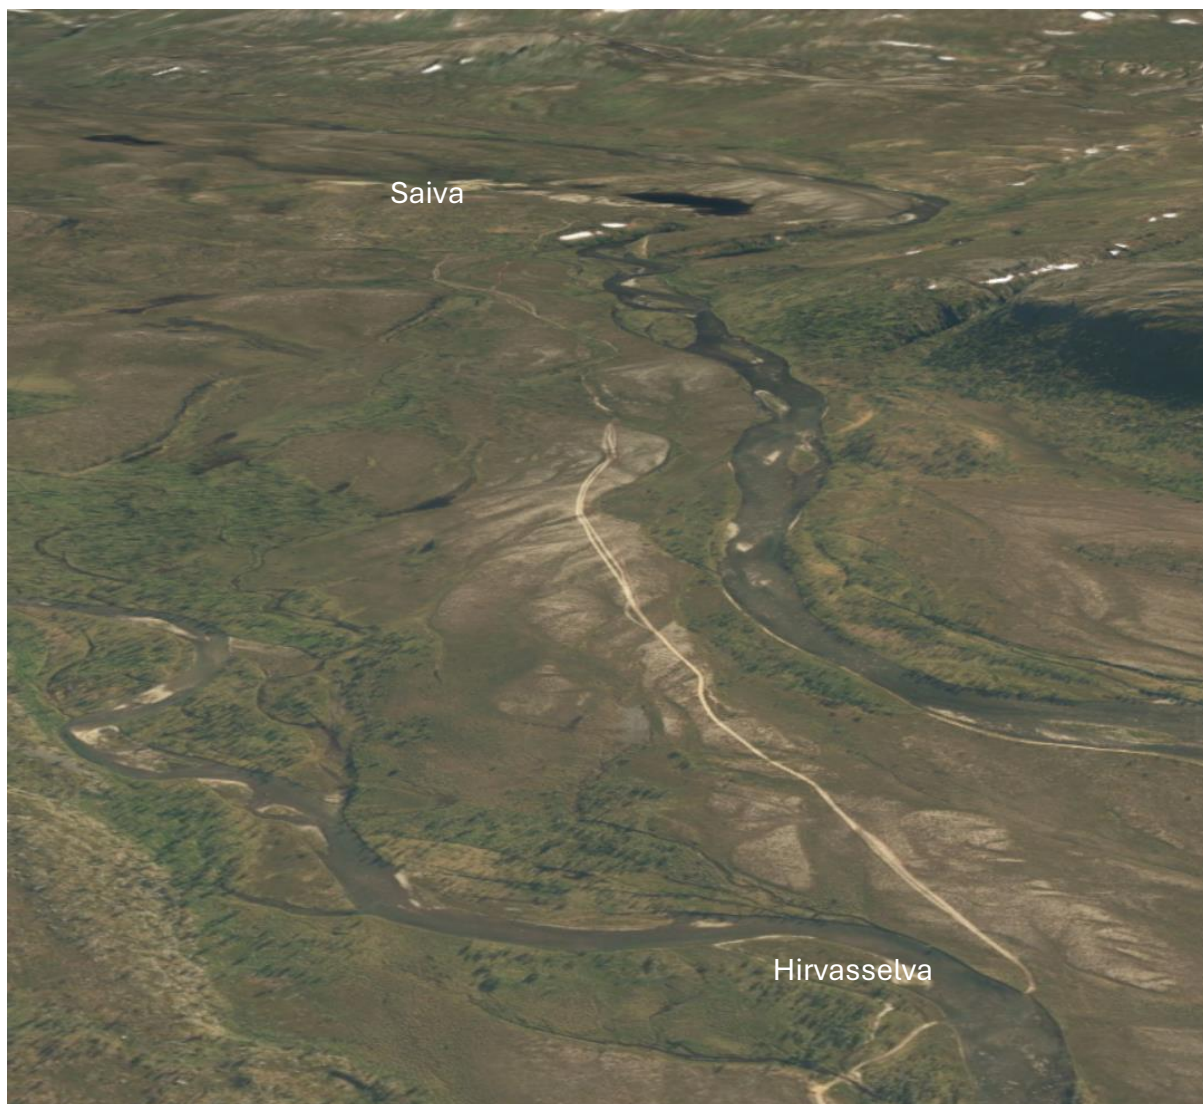
Etter at veien passerer over Hirvasselva går den over på en flat morene fram til Saiva og til området med gjerdeanlegg og hytter 2,5-3km lengre sør i dalføret. På denne veien er jordsmonnet og vegetasjon slitt vekk i stor bredde opp mot 25 meter på det meste, men det er ikke omfattende erosjon av jordsmonn i selve sporet.

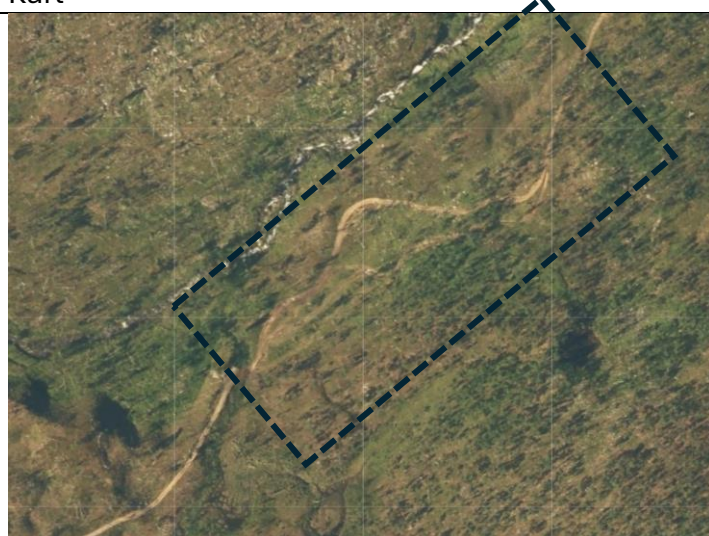
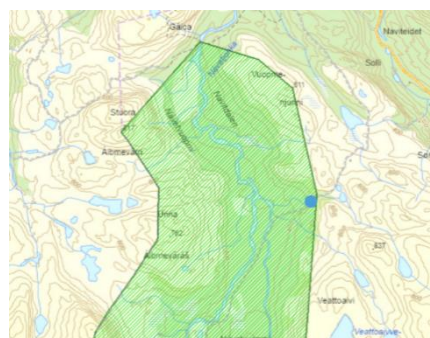
4.1.1 Navitdalen - Fårppaljohka øvre (segment 1) etter tiltak 2024

Veien går i bakke med fall ca 12%. Ett hovedspor. Tidligere 2-3 parallelle spor som var brukt. Bredde 2-3m. Lengde ca 200 meter. Stor slitasje i hovedspor, dybde 0,5-1m. Grunnforhold morenemark med store godt avrundet steiner 20-50cm og større <1m lite avrundet blokker. Finstoff sand og silt vaskes ut og skaper enda dypere og videre spor over tid.

Oppsummert behov			
Tiltaksbeskrivelse			
Hovedproblem:			
<ol style="list-style-type: none"> 1. Helning og eksisterende slitasje gir grunnlag for videre erosjon 2. Dårlig framkommelighet på eksisterende spor gjør at førere av ATV velger nye veier, som igjen fører til mer slitasje over tid. 			
Tiltak 1: Spalta grussti med tverrfall (beskrivelse stiskolen) kun med bruk av stedlige masser.			
<div style="display: flex; justify-content: space-between; width: 100%; border: 1px solid black;"> 0123456789101112131415161718192021222324252627282930313233343536 </div>

Tiltak 2: Valg av spor ved kjøring			
Holdningsskapende arbeid og bevisstgjøring internt blant brukere av veien slik at en holder seg til ett spor. Gir mulighet for revegetering av tidligere parallelle spor.

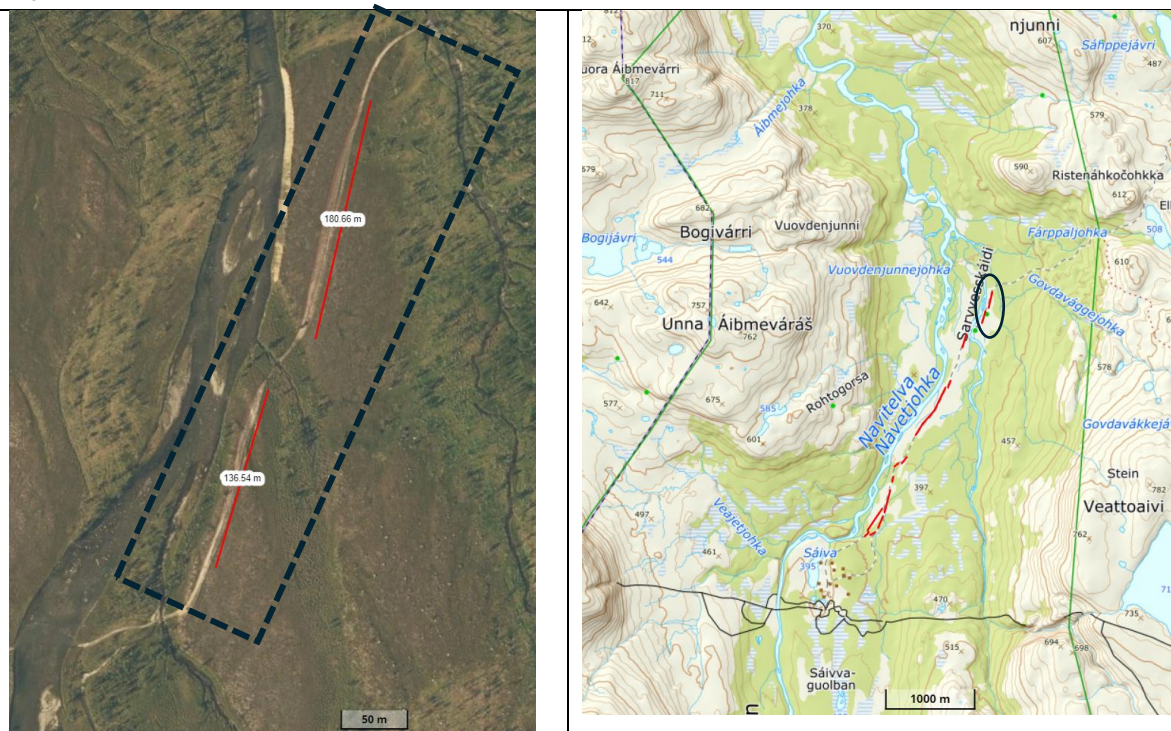
4.1.2 Navitdalen 2 – Hirvasselva nord

Veien følger dalbunnen på en flat bunnmorene. Ett hovedspor, men stedvis utvida eller 2-3 parallelle spor i bredden. Bredden på det meste 15-18 meter. Lengde segment ca 500 meter. Moderat til liten

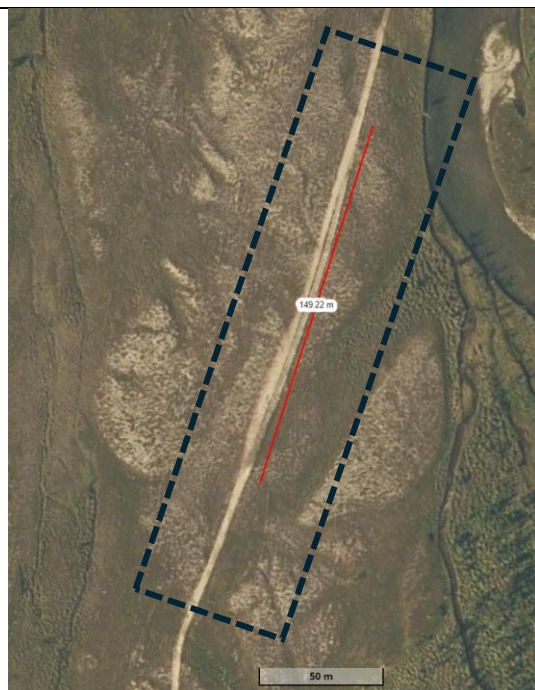
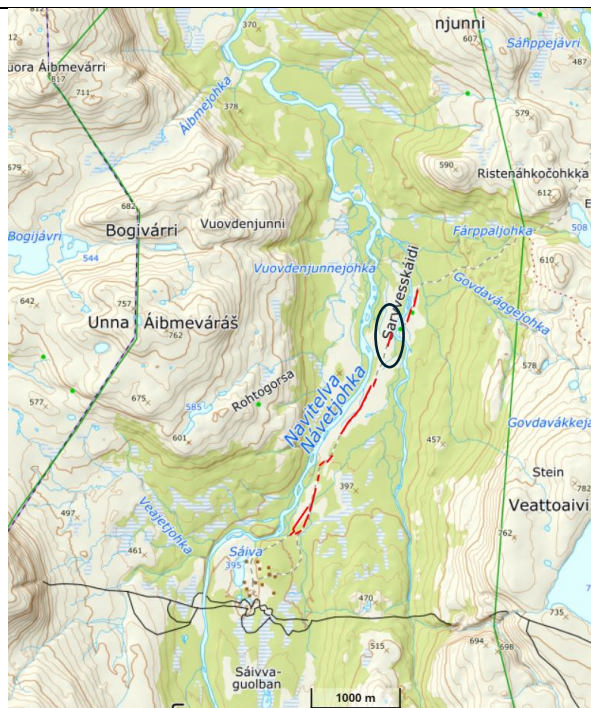
4.1.3 Navitdalen – «Hirvasselva» sør

Veien følger dalbunnen på en flat bunnmorene. Ett hovedspor, men stedvis utvida eller 2-3 parallelle spor i bredden. Bredden på det meste 15-18 meter. Lengde segment ca 350 meter. Av dette er ca 150 m bredde på spor over. Moderat til liten erosjon i hovedsporet med 10-20cm. Grunnforhold morenemark med små godt avrundet steiner 5-10cm med innslag av større skarpere steiner opp mot 40cm.

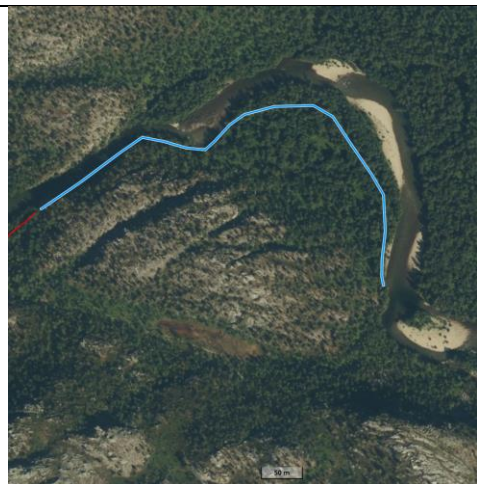
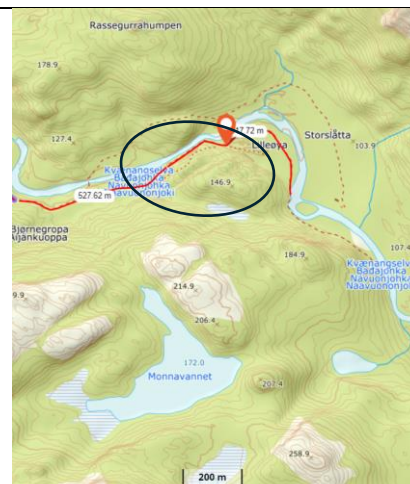
5.1.3 Kvænangsbotn – Ura og Lilleøya – 2020-2021

Veien går forbi «ura» som tradisjomelt var adkomst til Dalstuene. Deler av veien vaskes ut ved storflom. Etter Ura er lokalitet hvor stien ligger i yttersving av elva og hvor stien vaskes ut tid om annet. Omlegging av sti til annen lokalitet krever kryssing av flomløp/bekk.

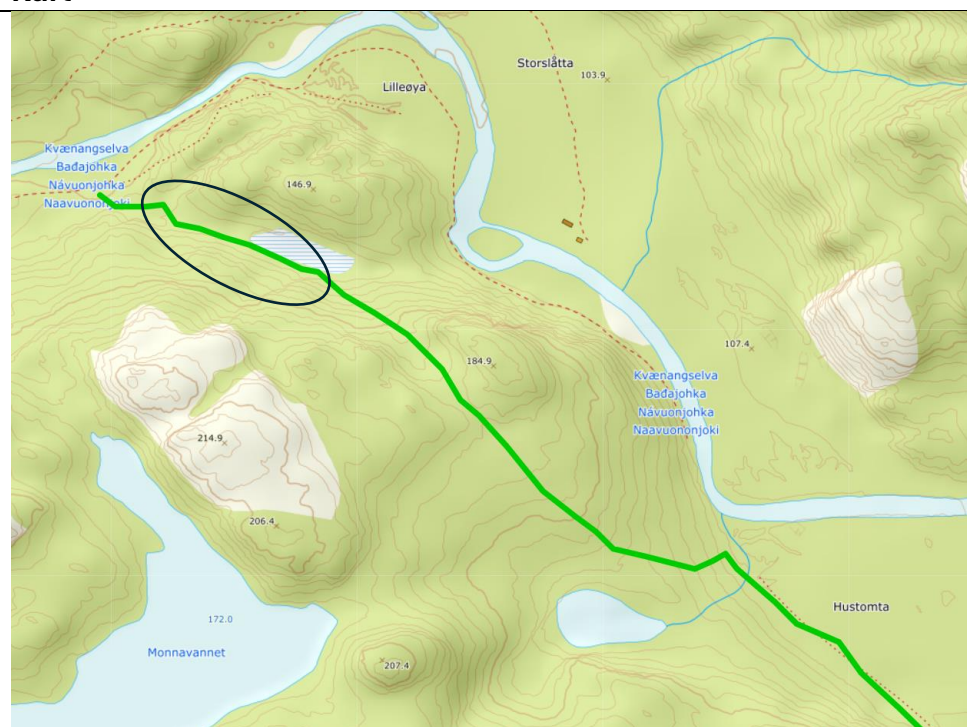
Veien benyttes i hovedsak i sammenheng med tilsyn av gjerde og gjeting sommer og høst. Kjøring via Dalstuene er vanskelig på grunn av endringer i elva, og farlig hvis det er stor vannstand. Det er ulendt terreng og utfordrende å ferdes også langs sporet.

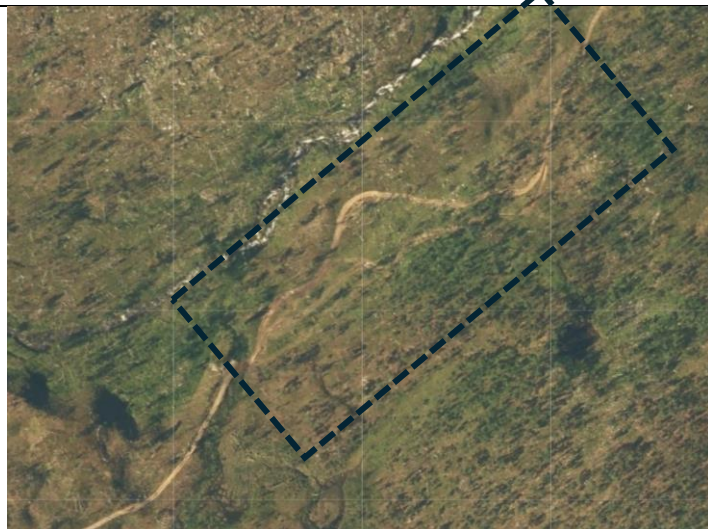
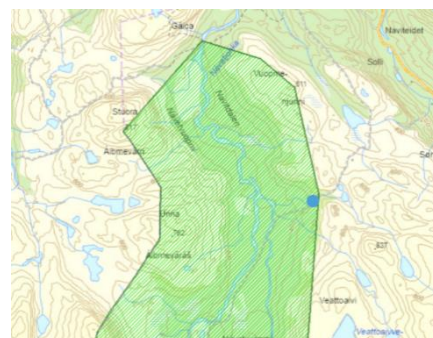
5.2.1 Navitdalen - Fárppaljohka øvre (segment 1) Gjennomført 2024

Veien går i bakke med fall ca 12%. Ett hovedspor. 2-3 parallelle spor. Bredde 2-3m. Lengde ca 200 meter. Stor slitasje i hovedspor, dybde 0,5-1m. Grunnforhold morenemark med store godt avrundet steiner 20-50cm og større <1m lite avrundet blokker. Finstoff sand og silt vaskes ut og skaper enda dypere og videre spor over tid.

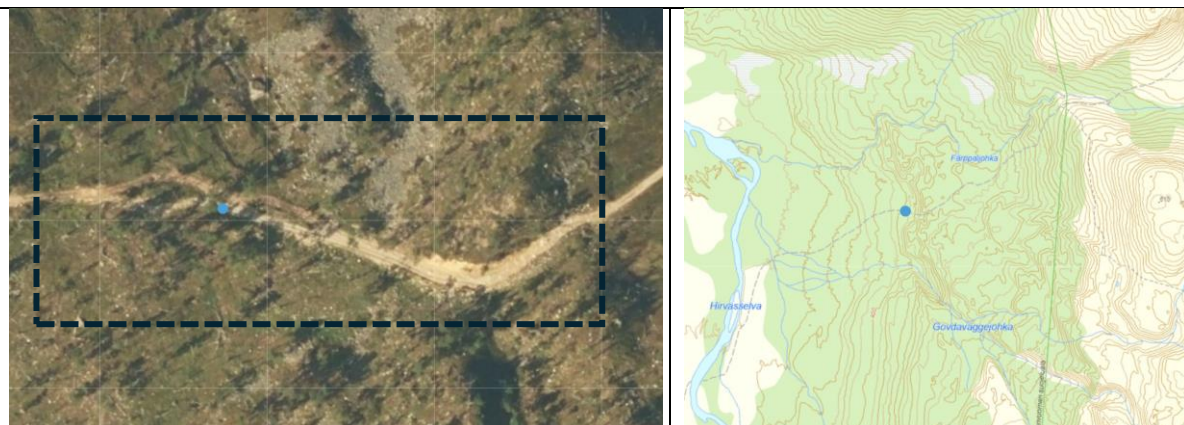
5.2.2 Navitdalen - Fárppaljhoka nedre (segment 3) Gjennomført 2023

Veien går i bakke med fall ca 20-25%. Ett hovedspor. 2-3 parallelle spor. Bredde 2-3m. Lengde ca 170 meter. Stor slitasje i hovedspor, dybde 0,5-1m. Grunnforhold morenemark med store godt avrundet steiner 20-50cm og større <1m lite avrundet blokker. Finstoff sand og silt vaskes ut og skaper enda dypere og videre spor over tid.
